2018 年 11 月 30 日一艘香港註冊散貨船
“清雲山”於墨西哥韋拉克魯斯發生
致命事故調查報告

香港特別行政區
海事處
海事意外調查組

2020 年 12 月 2 日

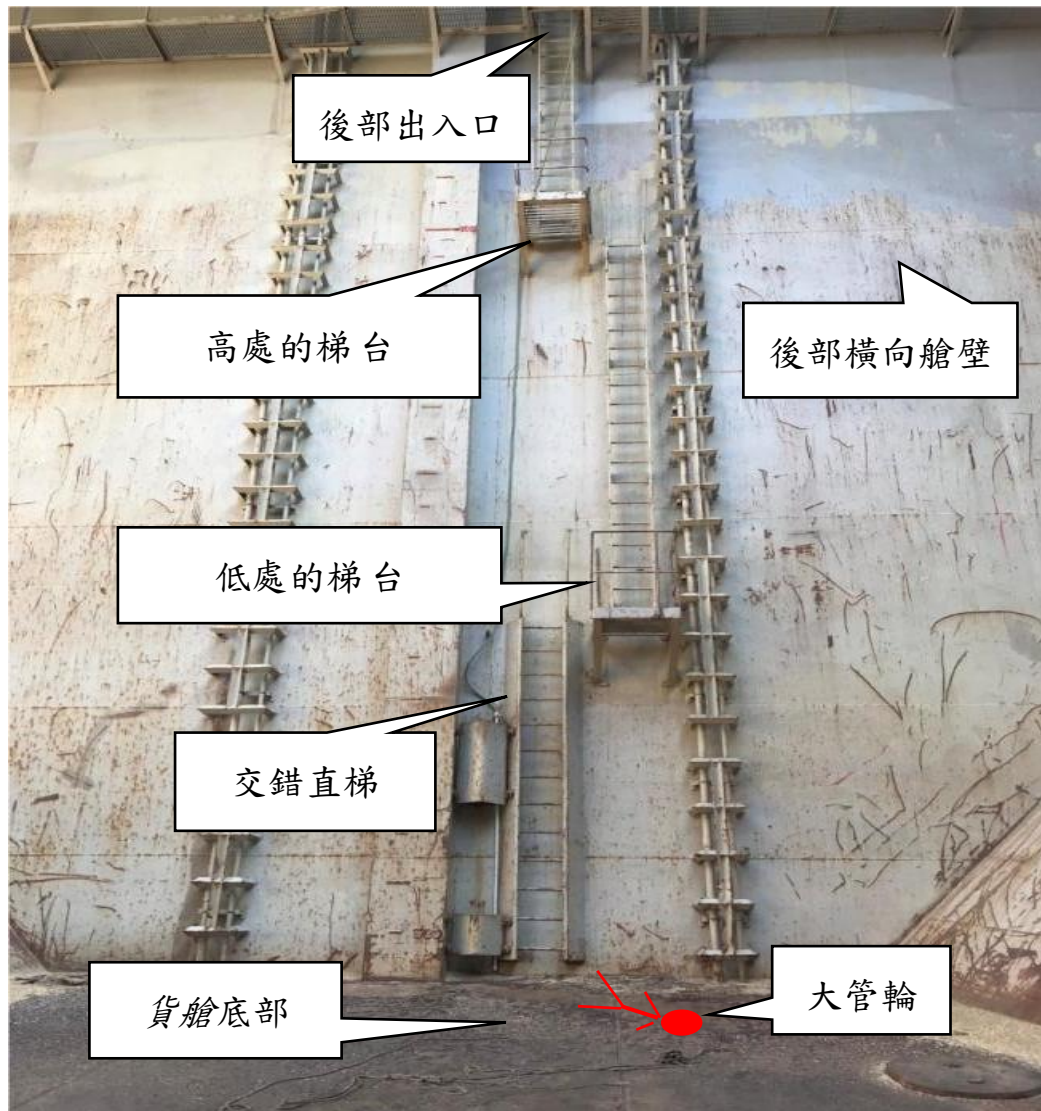
圖2 後部橫向艙壁上的交錯直梯

- 4.8 人員可經由分別設於前部和後部橫向艙壁的兩條通道豎梯進入貨艙。前部的通道豎梯屬‘澳洲’型，在主甲板與貨艙底部之間設有兩個梯台。後部的通道豎梯則是交錯直梯（圖2），設有兩個梯台。低處的梯台離貨艙底部約5.8米。

- 4.9 沒有人目擊大管輪墮下至貨艙底部的過程。根據船員的陳述，機工1知悉大管輪在爬下梯子時，身上掛着壓縮空氣喉管。機工1其後看見大管輪站在交錯直梯低處的梯台，正在清潔後部的橫向艙壁和直梯。在機工1目擊大管輪在低處的梯台上工作之後約10分鐘，大管輪便發出尖叫聲，並墮下至貨艙底部。
- 4.10 在意外現場，大管輪的安全帽已脫落，與左腳的安全鞋掉落至貨艙底部，與大管輪身處的位置有一段距離。
- 4.11 雖然貨艙已完成卸貨，但貨艙（包括交錯直梯）仍被性質油滑的貨物殘渣覆蓋，可以推斷大管輪在低處的梯台完成清潔工作後，他可能試圖攜帶着掛在身上的壓縮空氣喉管爬至貨艙底部的地面。他沿梯拾級而下時，可能沒有踩到梯級，又或是被空氣喉管絆倒，以致身體失去平衡，從高處墮下至貨艙底層。此外，大管輪亦有可能沒有正確佩戴安全帽，亦沒有把顎帶扣好，因此當與貨艙底撞擊時，未能保護好他的頭部。

- (i) 大管輪雖已佩戴安全帽、安全鞋和口罩，但安全帽卻未有正確地穿戴。當他前往貨艙底部時，亦未有配備安全帶。
- (ii) 壓縮空氣喉管並非以繩索運送，而是由大管輪沿梯子移動時攜帶着。
- (iii) 大副並非貨艙清潔工作的主管人員。

- 6.1 管理公司應發出通告，通知轄下船隊所有船長、高級船員和船員知悉這宗意外的調查結果，以及從中汲取的教訓，並指示他們應：
- (i) 按照安全管理制度的安全要求來進行貨艙清潔工作；以及
 - (ii) 安排提供有關高空作業，穿戴個人防護裝備及使用安全帶的安全訓練。
- 6.2 管理公司亦應就該船進行內部審核，確保船員在進行貨艙清潔工作時，嚴格遵從安全要求。
- 6.3 海事處會發出《香港商船資訊》，公布從這宗意外汲取的教訓。
