2020 年 1 月 4 日香港本地登記
第 III 類漁船 “CM63569A” 在香
港國際機場西面水域發生半淹沒事
故並導致一人失蹤死亡的調查報告

香港特別行政區
海事處
海事意外調查組

2021 年 6 月 28 日

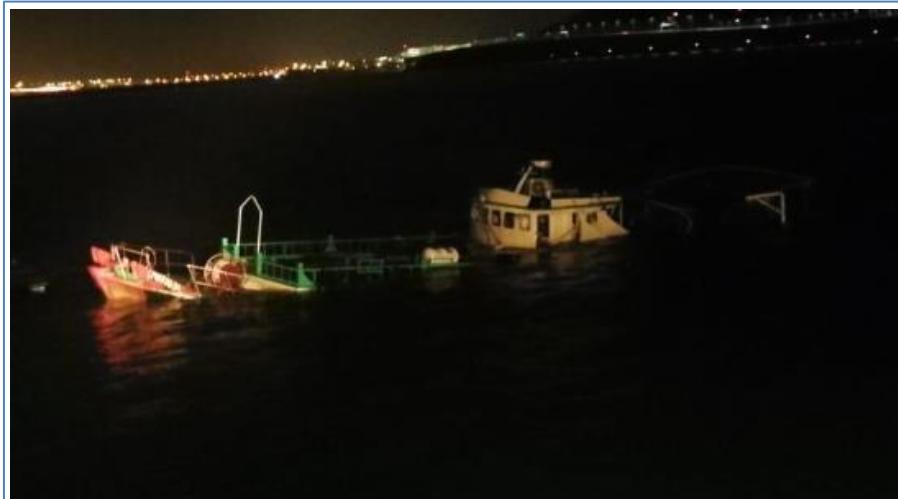
圖 3：半淹沒後的漁船

3.4 輪機長當時正在駕駛室前面的上層甲板右舷工作。由於漁船傾斜較快，輪機長從右舷滾到左舷然後掉落海中。當他浮於水面時，看到漁船已經半淹沒，只露出駕駛室。輪機長馬上游向漁船，船長隨後亦游到漁船上層甲板上。(圖 3)

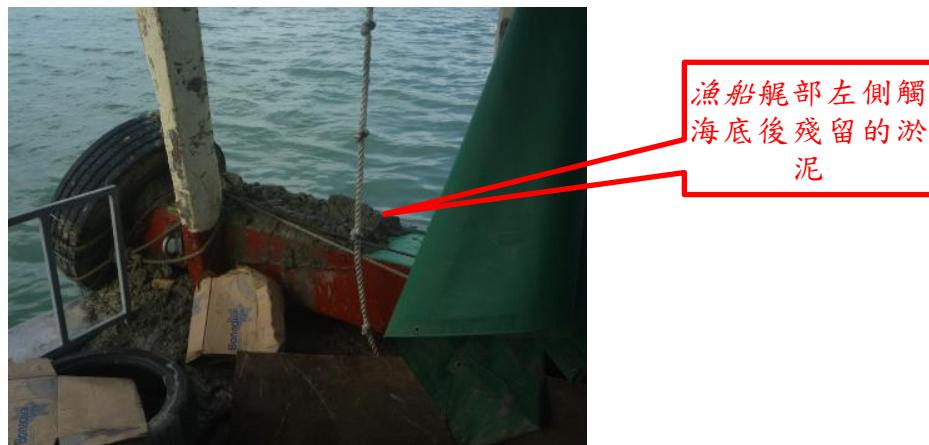
圖 5：漁船艉部左側的淤泥

4.14 1 月 6 日漁船被打撈出水面後，停泊在東涌舊碼頭。經檢驗，在漁船艉艙左側主甲板下約 1.3 米處，發現一道約 2 厘米長的裂縫，並一直進水，漁船艉部左側有觸及海底後殘留的淤泥（圖 5）。根據船長及輪機長供述，出發到失事期間船隻航行過程中十分平穩，未見異常，亦未發現有左或右傾斜，船艙艙口有蓋板覆蓋，所以推測裂縫為漁船在下沉過程中因左側艉部先觸及海底而造成的，又或是在打撈過程中所受的破損。（圖 5）

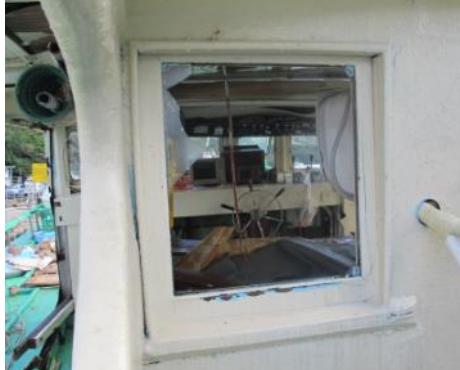
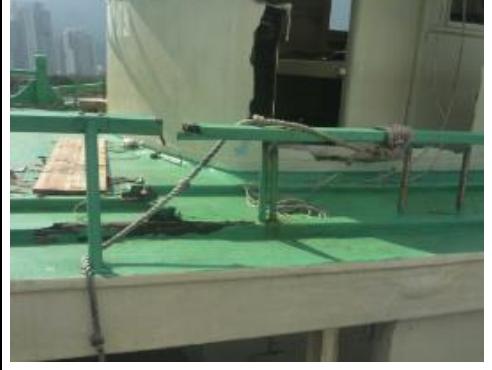
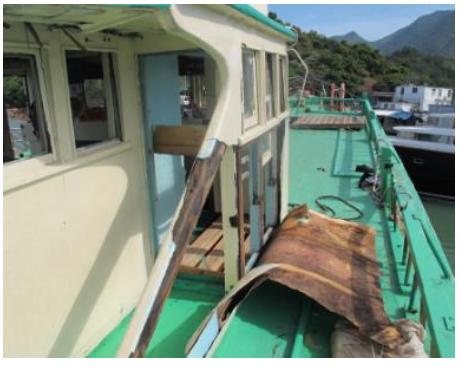
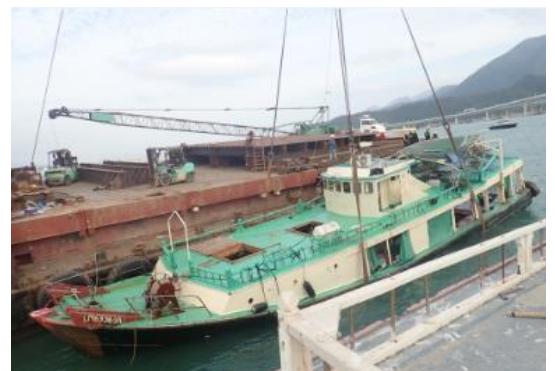
圖 6：漁船損壞情況及打撈時的情景

4.15 漁船還有其他結構損壞，包括駕駛室後部玻璃破裂，上層甲板欄杆斷裂，駕駛室外板損壞，及其他板材損壞，這些損毀可能是在打撈過程中變形或受碰所致（圖 6）。未有證據顯示漁船航行途中曾觸碰外物。

駕駛室後部玻璃破裂	上層甲板欄杆斷裂

駕駛室外板損壞	用吊帶打撈漁船

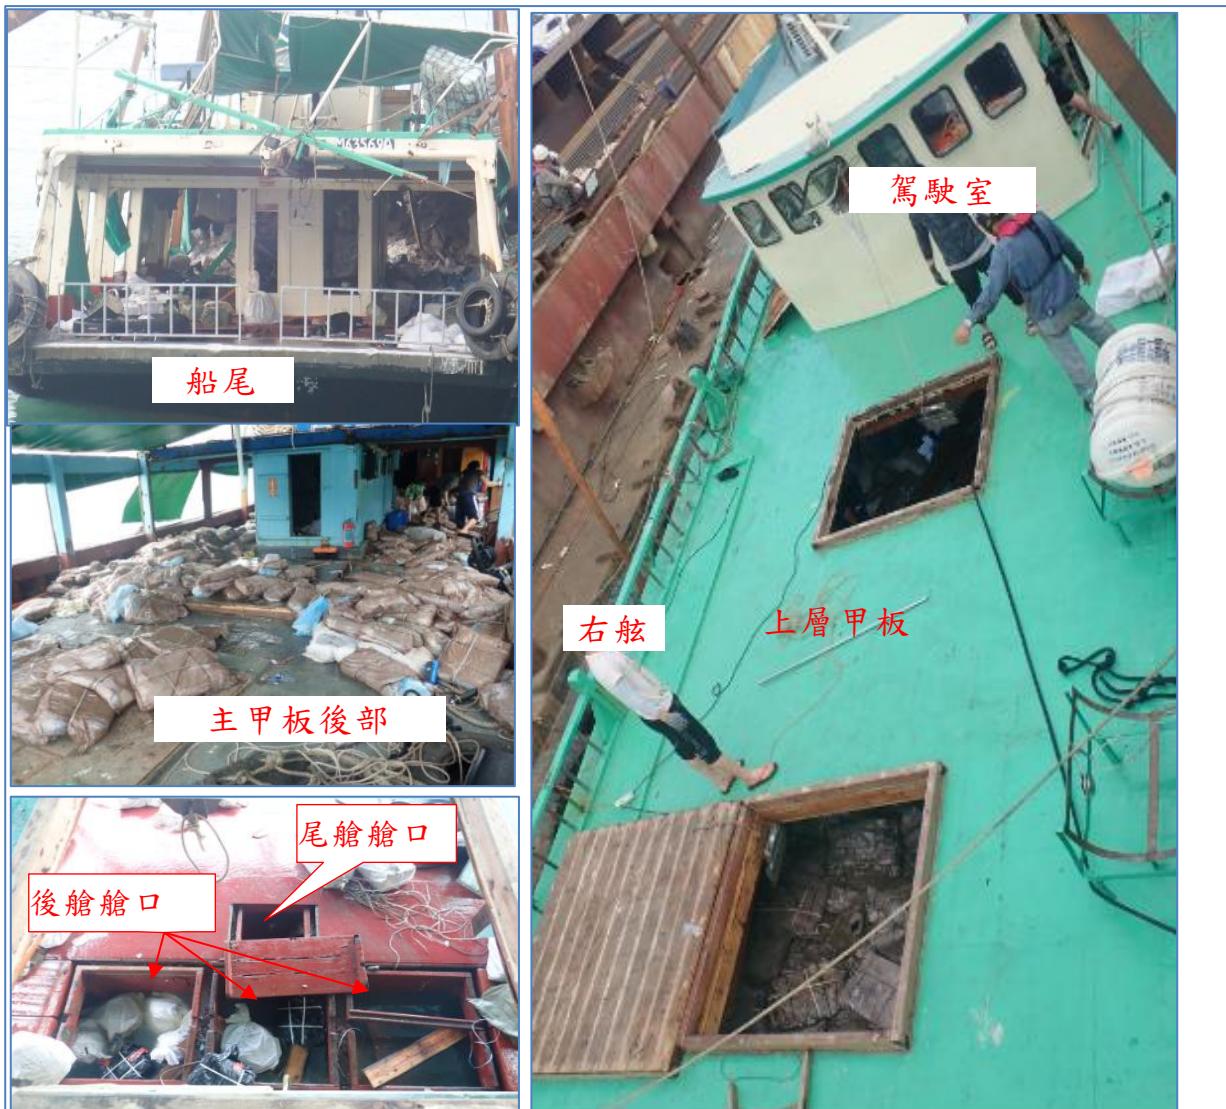
圖 7：漁船打撈後的貨物分佈情況

- 4.16 本地法例並未要求漁船船邊刻有載重線。漁船船長聲稱開航前主甲板離水面約 0.4 米。
- 4.17 漁船在小蠔灣碼頭裝載凍肉包裝件的雜貨，估計約 2000 件左右，重量約 40 至 50 噸。漁船打撈完成後，仍可以看到船上貨物的分佈情況（圖 7）。

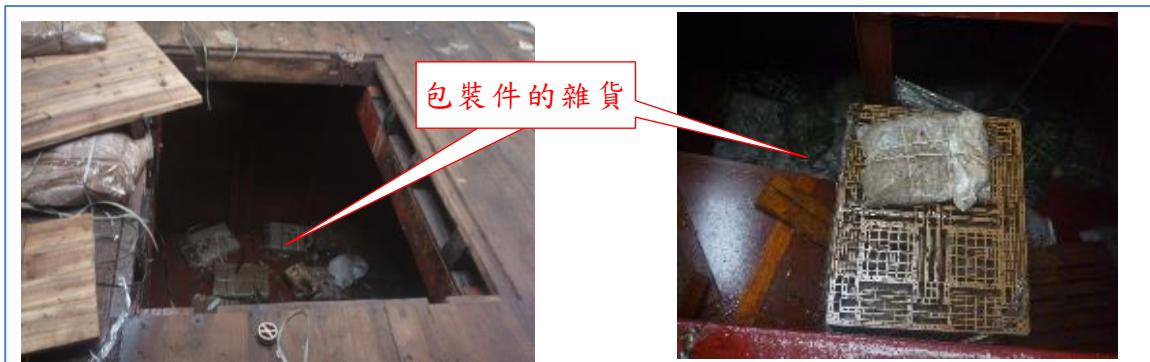
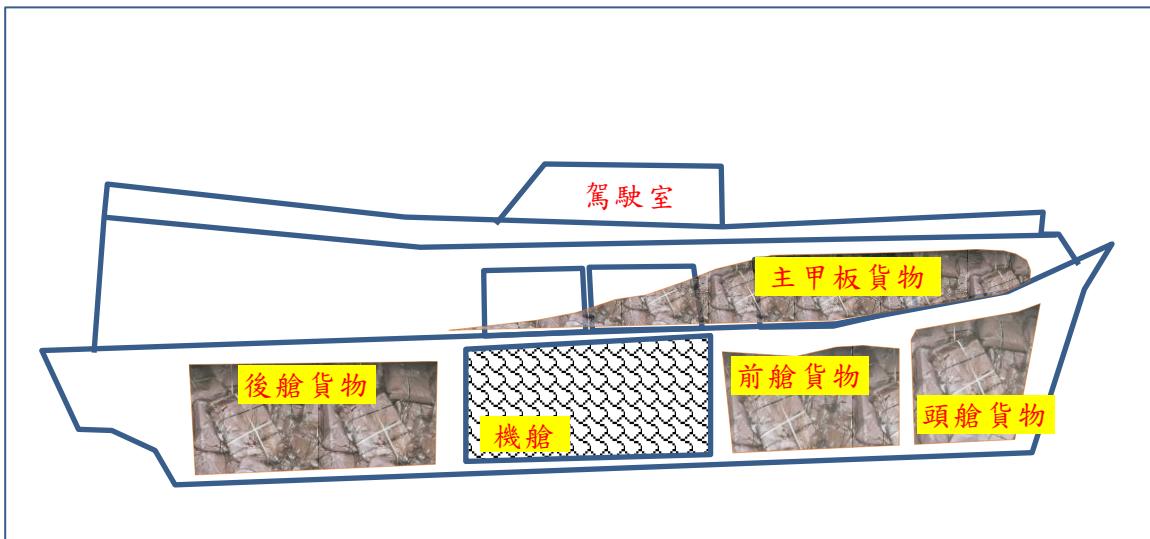
4.18 從打撈上來後的漁船發現，漁船的主甲板、頭艙、前艙、和後艙均裝載有包裝件的雜貨（圖 8 和 圖 9）。主甲板雜貨主要集中堆裝於前部，其堆裝高度距離上層甲板艙口約 1 米距離。所裝載的雜貨均沒妥為積載和綁紮加固，有自由移動的空間。

圖 8：漁船頭艙和前艙殘留的雜貨（1月6日檢驗時拍攝）

圖 9：推測漁船開航時裝載狀態

4.19 《商船(本地船隻)(安全及檢驗) 規例》(第 548G 章) 附表 5 訂定了本地第 II 類別船隻(貨船)的最小乾舷勘定要求。漁船如果改裝成爲在香港水域內運作的乾貨貨船，則須按第 II 類別船隻的長度勘定其乾舷。如通往甲板下空間的開口圍板高度低於 0.6 米，乾舷須予增加。按此要求，若該漁船改裝為第 II 類別船隻，改裝後的基本最低乾舷為 0.53 米。再且，據調查所得漁船主甲板上通往下部各艙室的開口圍板高度均低於 0.6 米，所以其最少乾舷高度要求則應為更高。根據船長供述，漁船載貨後開航時的乾舷僅爲約 0.4 米。所以，可以推斷漁船事發時應處於貨物過載狀況，儲備浮力和穩性大受影響，因此整體安全水平甚差。

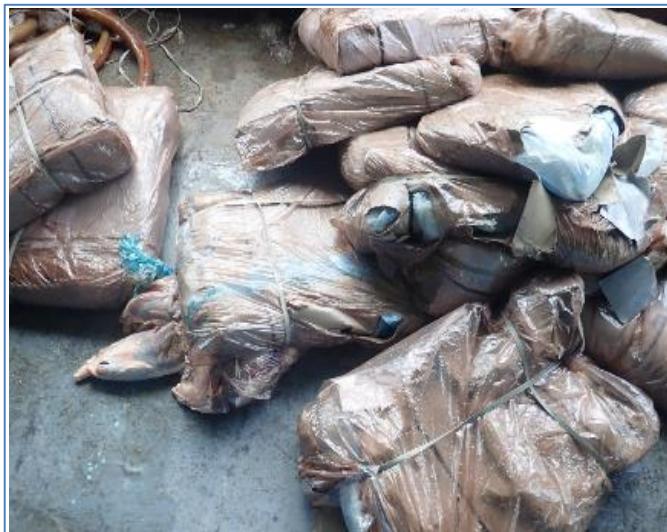
圖 10：漁船上的雜貨

4.20 漁船所裝載的冷凍雜貨件開航前不但未有妥為積載和綁紮加固（圖 10），還是以塑料袋包裝，故在船上潮濕環境下極易滑動。漁船船長對漁船的穩性和貨物繫固缺乏應有的認識和採取必要的安全措施。當漁船在東涌航道遮蔽水域航行時，並無太大波浪。但當漁船離開東涌航道西出口後，則遭遇寬闊海面的湧浪而橫搖。當漁船受湧浪影響傾向左側時，推斷船上堆疊的雜貨件曾向左側滑動坍塌，導致漁船重心快速左移，令船隻大幅度向左傾側，並引致海水湧上主甲板。由於主甲板上的艙口圍板高度低和非水密，漁船主甲板下各艙室因大量進水引致浮力不足而下沉和傾側。由於漁船傾側事發突然，且為時極短，船上人員來不及穿上救生衣便逃離漁船，而最終導致 T 先生在水裡溺斃。

6.1 海事處會發出海事處佈告，載述這宗意外，提醒漁業組織及漁民團體。特別是漁船的船東/船長應從報告中瞭解事故原因及安全因素，並汲取本次事故的教訓：

- i) 漁船的運作需遵守相關規例及運作牌照條件的要求，即第 III 類別船隻須純粹用作捕魚及有關用途；和
- ii) 漁船的船員配備須遵守《商船(本地船隻)(證明書及牌照事宜)規例》(第 548D 章) 的要求，即船隻須由持有合適的本地合格證明書的人員來操作。
