本地領牌非自航駁船

“長盛 311”

發生致命海上工業意外調查報告

香港特別行政區  
海事處  
海事意外調查組

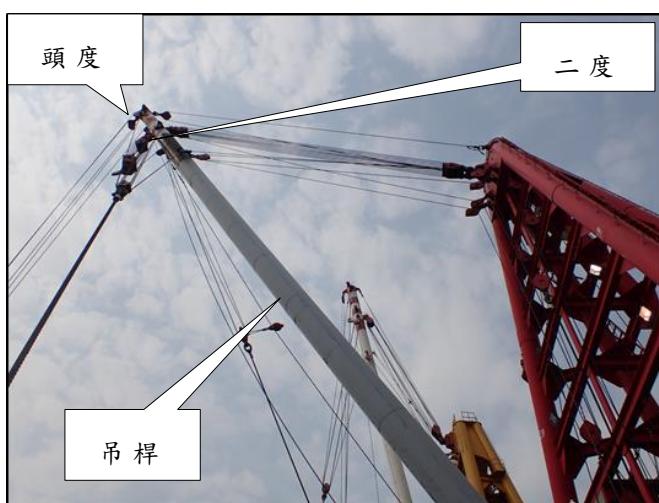
圖3：頭度及二度位置

- 3.3 因應起吊物的重量，機手可選取吊機上的頭度（60公噸安全負荷起重裝置）或二度（160公噸安全負荷起重裝置）進行吊運（圖3）。

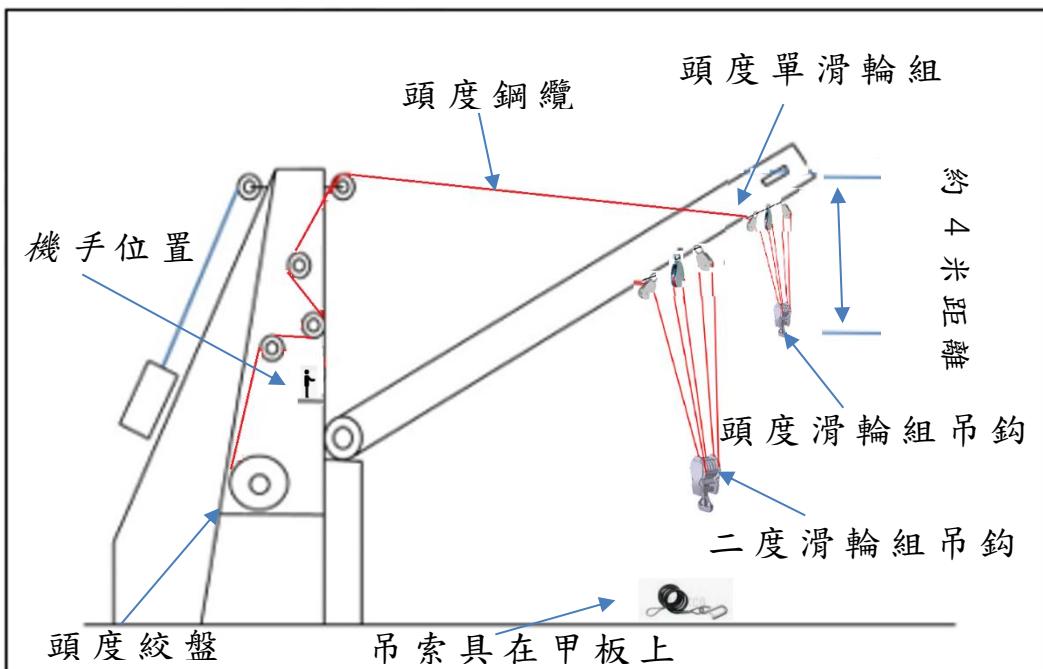
圖 4：事發前頭度滑輪組吊鈎底部與吊桿末端的距離

4.4 吊機的頭度、二度和吊桿於吊機系統中，是可以各自獨立運作。事發前，機手先將頭度滑輪組吊鈎升起，直到吊鈎底部與吊桿末端之間有約4米的距離（圖4）。

- 4.5 機手操作吊桿往下移動靠向工人以方便工人將吊索具掛在二度滑輪組吊鉤上。由於頭度滑輪組吊鉤自身的絞盤沒有被操作，吊桿在往下移動時會導致頭度鋼纜因扯力而將頭度滑輪組吊鉤向吊桿拉近。
- 4.6 調查過程中，經量度拉斷後剩餘在駁船上的頭度鋼纜，發現頭度鋼纜斷裂位置大概在吊桿末端的位置。鋼纜斷裂時，機手及工人均聽到一聲巨響，機手亦看見頭度鋼纜彈向船艏方向。證明吊機在無負載狀態中，頭度鋼纜受外力影響而斷裂。
- 4.7 當頭度滑輪組吊鉤往吊桿末端貼近時，機手和工人均未注意到頭度滑輪組吊鉤已經觸碰吊桿末端。在這狀態下，頭度鋼纜繼續被拉緊，最終導致斷裂。

- 4.15 機手在操控吊桿往下移之前，先將頭度滑輪組吊鈎升至與吊桿末端之間大約4米距離的位置，顯示機手知道滑輪組吊鈎將會自動往上走，並相信4米的距離是足夠讓頭度滑輪組吊鈎避免碰到吊桿。調查並未發現機手在事前有其他能確保頭度滑輪組吊鈎處於適當位置的安排，例如加強與兩名工人的溝通，讓他們留意若有觸碰時可及早向他發出警告等。
- 4.16 此外，當機手移動吊桿位置時，當吊桿末端與機手視線成一直線(圖4)，頭度滑輪組吊鈎視線會被二度滑輪組吊鈎所阻擋，影響機手觀察頭度滑輪組吊鈎與吊桿末端的距離。
- 4.17 事後並沒有證據顯示機手曾把關於他對頭度滑輪組吊鈎的視線可能受阻礙，和頭度滑輪組吊鈎可能觸碰或接近吊桿末端的安全風險告知在下面的兩名工人。因此，吊機下面的兩名工人在完成吊掛後，並沒有安全隱患意識按船上貨物處理安全手冊<sup>2</sup>中的“吊運時安全要點”行事，例如不應在被吊起之貨物或其運輸路線下站立或走動。兩名工人只各自離開但沒有留意吊桿及吊鈎的動向而與吊桿及吊鈎保持安全距離。

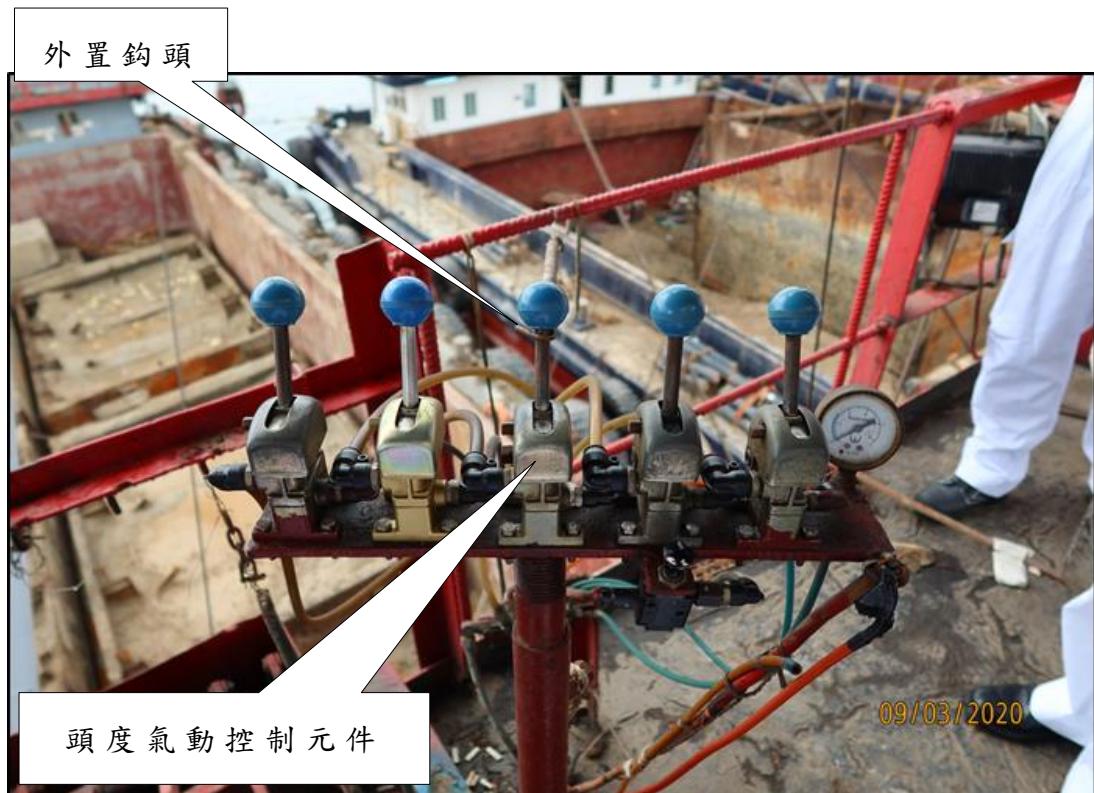
圖 5：氣動控制元件

- 4.8 調查過程中，發現操作吊機的5個氣動控制元件裝置(圖5)曾被改動。每個氣動控制元件均為四通三位方向手動閥門，原有兩條復位彈簧均被移除。據稱，這種移除改動是為了操作上方便，以防止氣動控制元件的手動桿自動回彈復位。但這不當改動卻導致氣動控制元件中的針蕊(圖6)沒法正常復位，氣源便可洩漏而流向工作出口的方向，帶動絞筒轉動(俗稱“繩筒”)。調查發現，雖然頭度氣動控制元件的手動桿另被加上外置鉤頭扣著，但它不能確保針蕊正常復位。當頭度出現繩筒，頭度滑輪組吊鉤便可不斷往上移動而觸碰吊桿末端，最終導致頭度鋼纜被拉斷。

- (i) 發出指示令相關人員必須確保吊機等機械設備處於安全的操作狀況，禁止任何人擅自更改吊機上的氣動控制元件裝置；
- (ii) 加強對吊機進行定期測試、檢驗和保養，並嚴格管控更新“起重裝置及起重工具登記冊”上資料；
- (iii) 向起重機操作員及工人宣傳吊機的安全操作風險；及
- (iv) 確保鋼纜性能和質量符合標準，並考慮露天作業環境的影響，採用品質較高和保護性較強的鋼纜。
