本地領牌開啟式遊樂船

“710335”在深水灣水域發生

致命碰撞意外調查報告

海事處

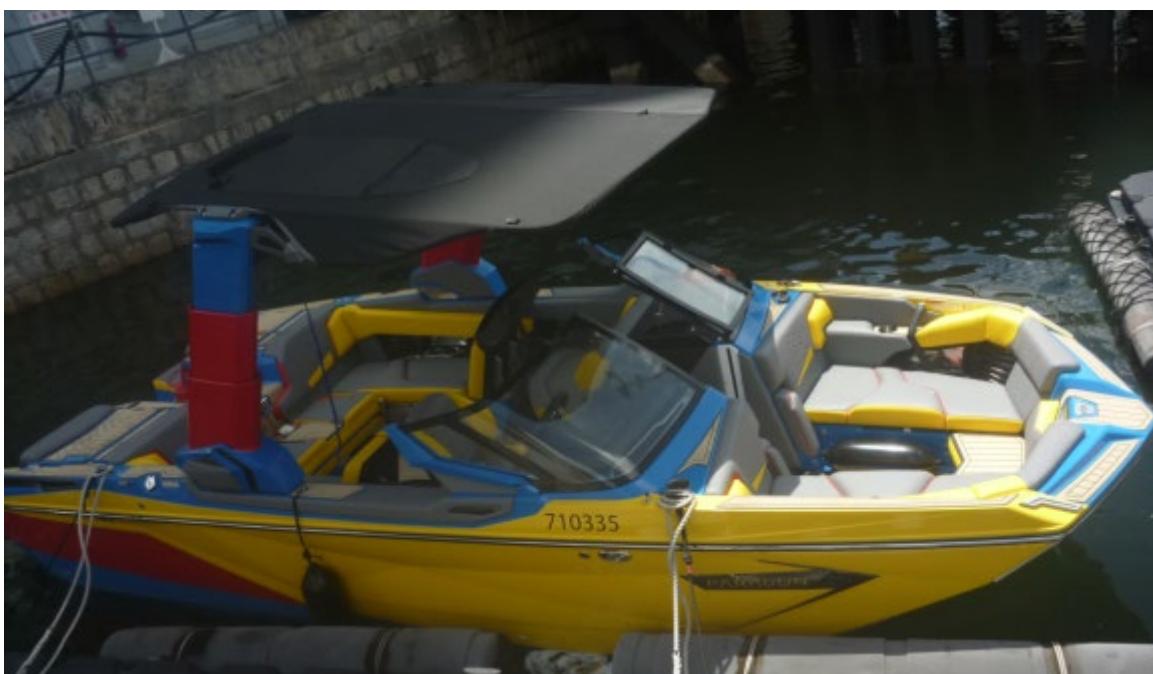
圖 1：快艇

船名 : — (圖 1)
擁有權證明書號碼 : 710335
類別 : IV
類型 : 開敞式遊樂船
總噸位 : —
總長度 : 7.01 米
最大寬度 : 2.59 米
船東名稱 : Ocean Victorious Limited
推進引擎型號及功率 : P.C.M. Petrol Inboard 1 台，410 千瓦
允許運載總人數 : 12 人

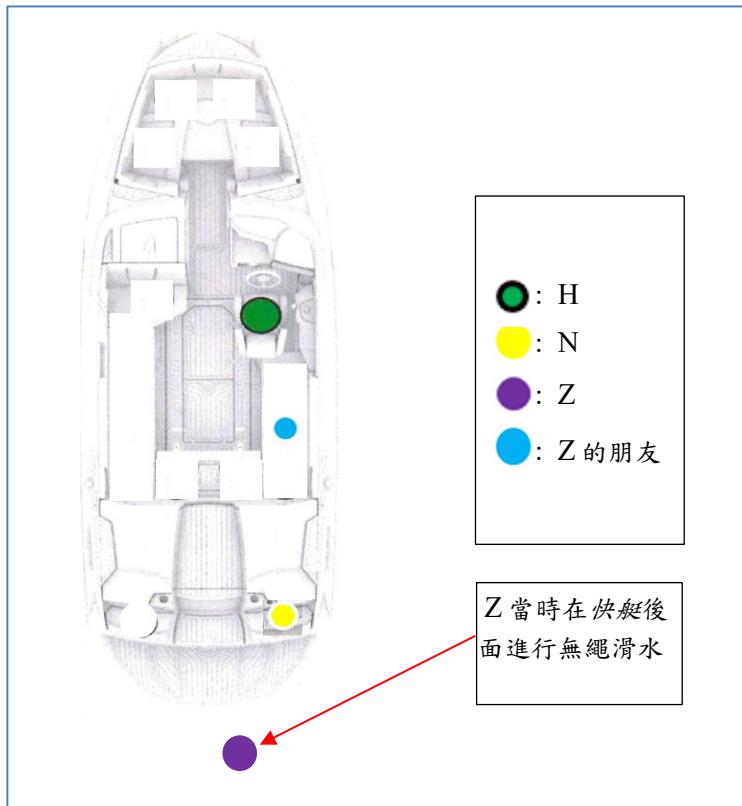
友) 繼續進行無繩滑水活動，船上各人位置參見圖 2。由於接近日落時間¹，陽光有時候會照射到眼睛，H 接受 N 的提議把快艇往靠近西面及接近海洋公園抽水泵房的方向航行，避免陽光直接照射。

圖 2：事發前快艇上人士位置

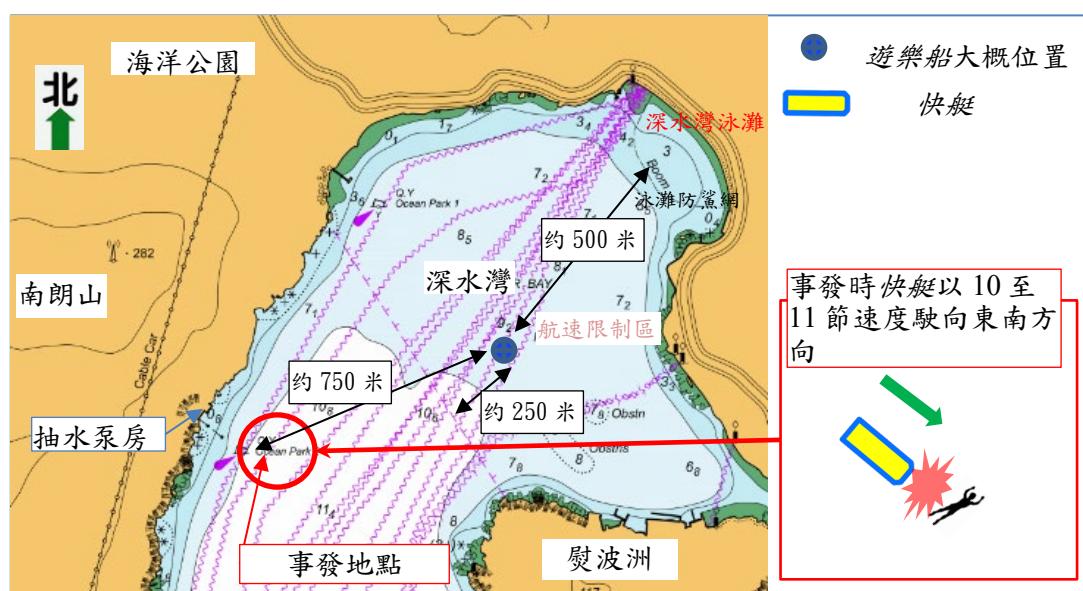
- 4.9 事故發生於熨波洲和海洋公園南朗山之間的深水灣航速限制區外的水域。深水灣泳灘位於深水灣東北部，泳灘範圍之外經常有不少人進行水上游樂活動。（圖 3）
- 4.10 事發當日，深水灣泳灘範圍以外對出海面有多艘遊艇停泊，亦有人在水上游泳玩樂。事發後在深水灣泳灘上找到死者 W 的私

圖 3：事故發生時概位

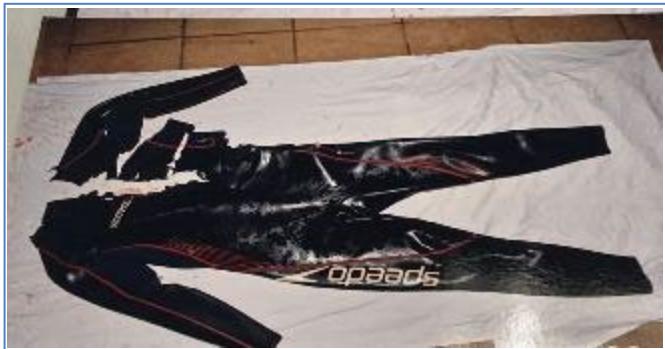
圖 4：事發時 W 穿著的黑色衫褲

- 6.1 海事處會發出海事佈告載述這宗意外，提醒遊樂船操作人員和參加水上活動人士，應從報告中瞭解事故原因及安全因素，並汲取本次事故的教訓：
- i) 每艘船隻均須使用適合當時環境和情況的一切可用方法，隨時保持適當瞭望。瞭望不僅僅是針對船隻，還應包括海面上任何可能出現的危險。在泳灘或其他海上活動場所附近的船隻，特別是快艇，必須意識到水中可能有其他水上活動人士（包括意外跌落水中的人士），必須加強瞭望，採取一切必要預防措施，謹慎駕駛。遊樂船操作人員應避免駕駛船隻與游泳、潛水等水上活動人士使用同一水域；
 - ii) 任何持有本地合格證明書的操作人員，必須嚴格遵守證明書上所列的規限要求；及
 - iii) 在非指定區域游泳、浮潛或從事其他水上活動的人士必須充分意識到水中人士目標細小、不易被發現。一個適當謹慎的船隻操作人在某些情況下也可能無法及早發現水中人士，因此水中活動人士存在被船隻（包括帆板等）碰撞的風險。游泳、浮潛或從事其他水上活動的人士必須保持謹慎，並採取必要的安全措施如身上掛上顏色鮮艷或反光率強的浮球標記，警示附近船隻或其他從事水上活動的人士。
- 6.2 於海上航行安全研討會中向業界闡釋這宗意外的調查結果，讓業界汲取教訓。
