2020 年 7 月 12 日

本地領牌非自航駁船“森華 16”  
於藍巴勒海峽公眾貨物裝卸區內  
發生致命海上工業意外調查報告

香港特別行政區  
海事處  
海事意外調查組

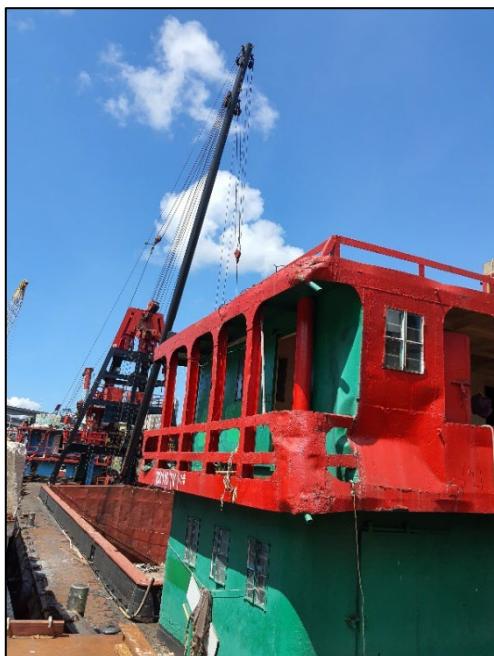
圖 1：森華 16

船名 : 森華 16 (圖 1)  
擁有權證明書號碼 : B21167V  
類別 : II  
類型 : 非自航駁船  
建造年期 : 1986 年  
總噸位 : 898.74  
淨噸位 : 629.12  
總長度 : 39.10 米  
最大寬度 : 14.14 米  
船東名稱 : 葉貴發  
允許運載總人數 : 6 人

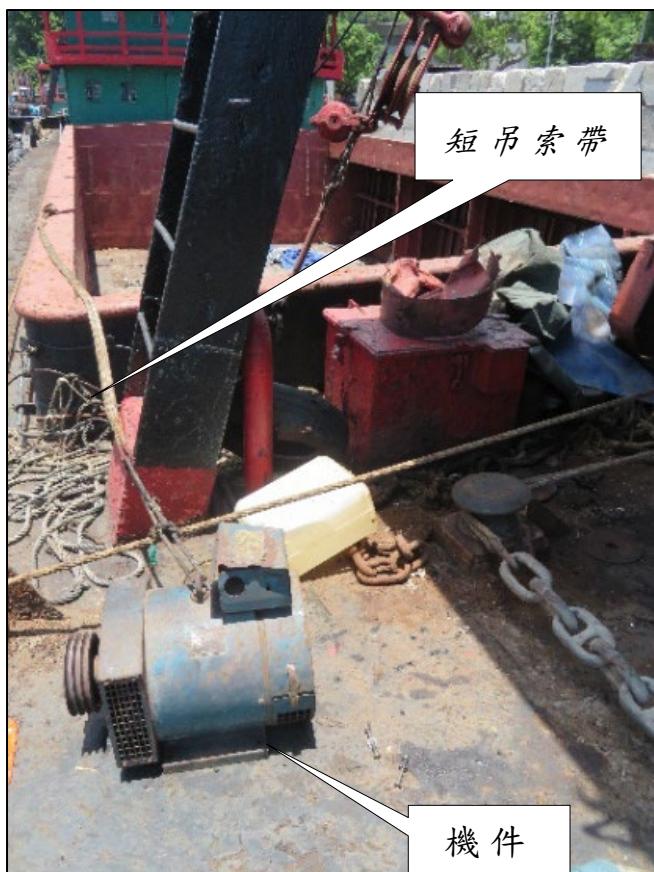
圖2：機件

- 3.1 2020年7月12日，駁船停泊於藍巴勒海峽公眾貨物裝卸區10號泊位，並按工程負責人指示，進行清理駁船上的雜物及運用駁船的人字吊臂起重裝置（吊機）吊運機件到岸上（圖2）。

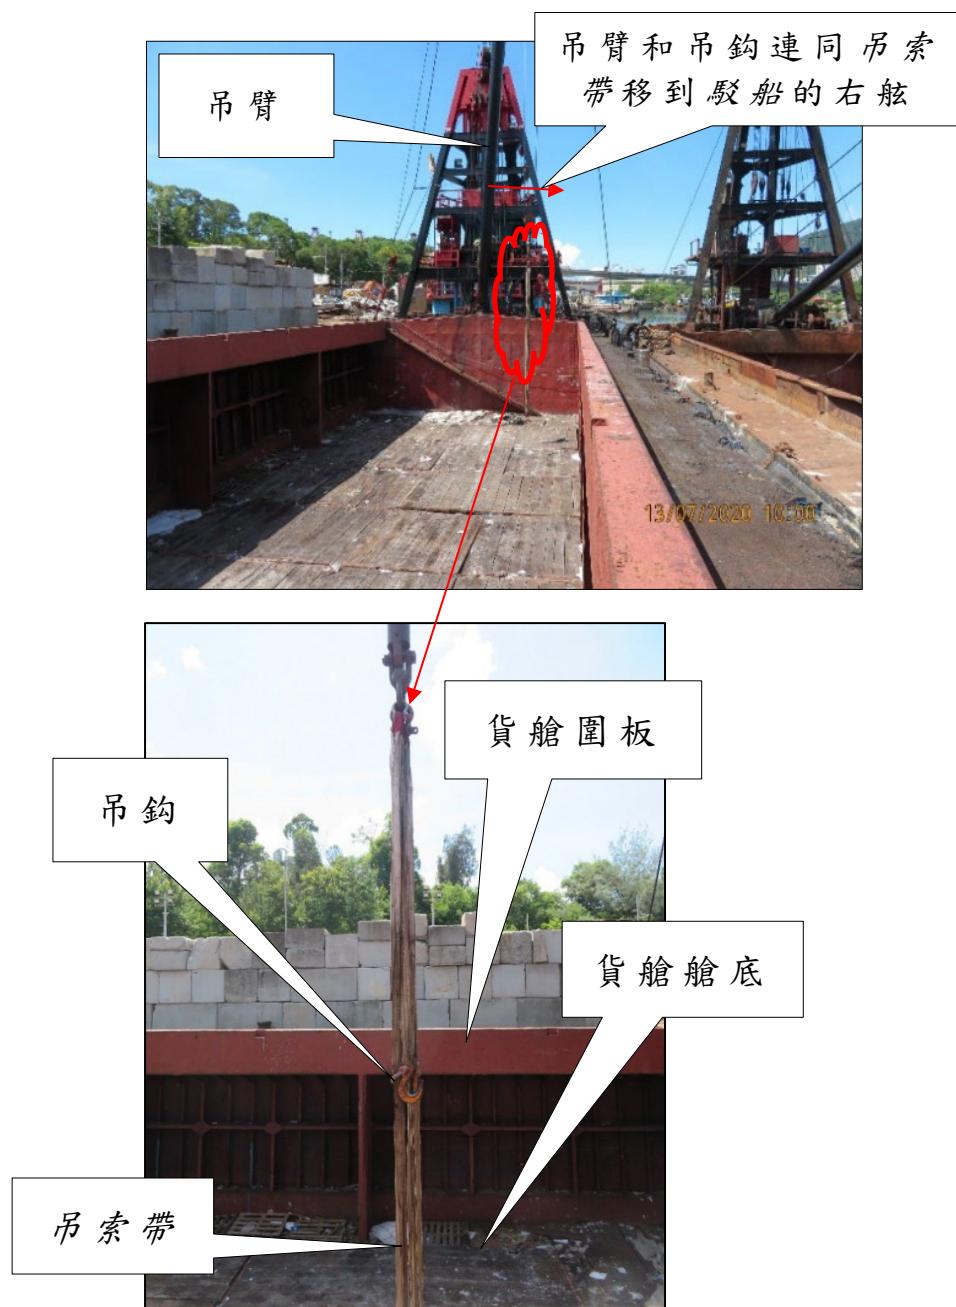
圖3: 吊鉤及吊索帶

3.3 事發前機手啟動吊機，將吊臂和吊鉤連同吊索帶移到駁船的右舷（圖3），而工人站在右舷甲板上則拿著繫到機件上的另一條較短的吊索帶（短吊索帶），準備繫縛上吊鉤。

- 4.6 吊運過程中，工人與機手應保持緊密配合和聯繫。機手應將吊臂停放在機件上方，再將吊鈎及吊索帶降下至便於工人繫縛的高度。工人亦可要求機手把吊臂繼續向駁船右舷移近，方便他抓著吊索帶。如果雙方配合得當，工人便沒有必要將身體前傾至超出貨艙圍板範圍，以抓取吊索帶和吊鈎。機手，作為當時在駁船上的工程督導員，未有阻止工人的危險做法。
- 4.7 是次意外中，工人在工作時間內除處理甲板上的殘留貨物外，還幫助機件吊運工作。工程負責人或僱主很可能沒有留意並根據《商船(本地船隻)(工程)規例》(第548I章)第54條“進行貨物處理的人須持有證明書”的要求向工人分配了工作。該規例訂明任何人除非已持有有關安全訓練課程的有效證明書或處長認可的其他關乎安全訓練的證明書，否則不得進行貨物處理當中包括吊運工作。
- 4.8 另外，《商船(本地船隻)(工程)規例》(第548I章)第20條有詳細列明工程督導員的責任，當中包括工程督導員須協助工程負責人履行任何根據本規例施加予該負責人的責任。因此機手作為工程督導員有責任落實所有進行貨物處理的人均須持有有效證明書。機手未能有效監督在駁船上進行簡單的吊運工程，在不清楚工人的資格及條件的情況下，便貿然與他合作吊運。若機手能在吊運前核實工人是否持有所須的安全訓練課程證明書，而及時停止與他配合吊運，便有可能防止是次事故的發生。

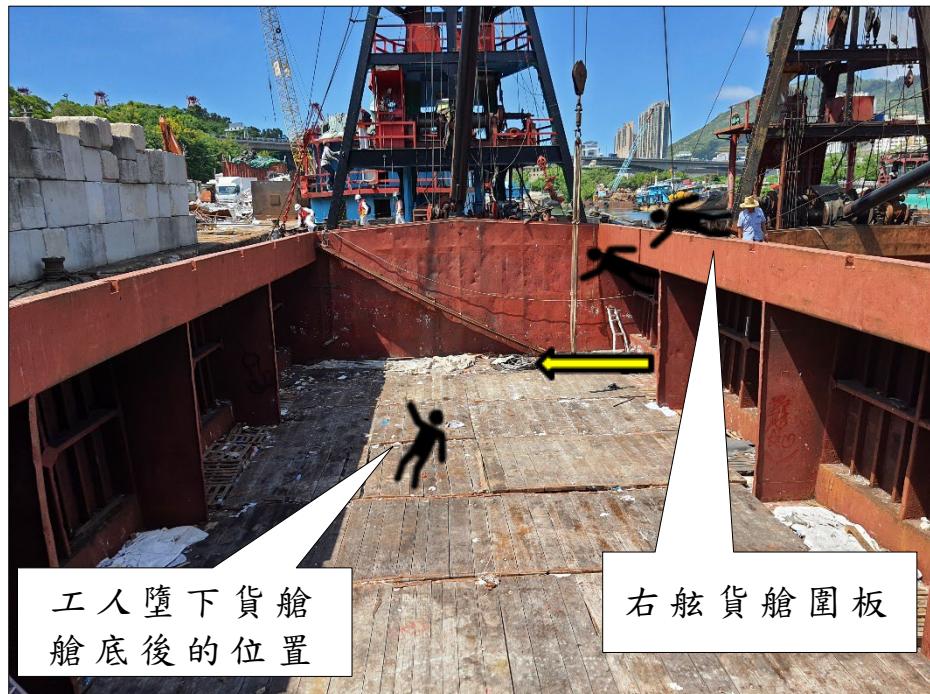
3.4 約1450時，吊臂和吊鉤移近右舷貨艙圍板，工人便把身體伸出貨艙圍板外，試圖抓著吊臂上的吊索帶。但因身體過於傾向貨艙，他最後失去平衡，隨著吊索帶一併盪向貨艙內，並從右舷貨艙圍板上墮下至約四米半深的貨艙艙底（圖4）。

圖 4: 工人墮下貨艙艙底後的位置

4.4 據衛生署提供的驗屍報告，工人的致命原因是身體多處受傷，頸骨過度屈曲，頭部、頸部及胸部血管多處爆裂，與從高處墮下症狀吻合。同時，據政府化驗所提供的毒理分析報告，工人的尿液樣本顯示微量酒精，但無證據證明該微量酒精可影響並導致這次意外。

運工作安全意識薄弱，忽略墮下風險。工人在試圖把機件繫縛上吊鈎時，身軀過於伸出圍板外，在沒有防墮保護<sup>1</sup>的情況下意外掉進貨艙內。

- 6.1 本報告副本應送交駁船的船東、僱主、工程負責人和機手，讓他們知悉這宗意外的調查結果。
- 6.2 駁船船東必須聘請持有有關的安全訓練課程證明書的人員從事船上吊運工作，並應提供培訓以提高工人在高處工作時的安全意識。駁船船東也應確保工人在高處工作時必須配備防墮裝置。
- 6.3 工程督導員須根據《商船(本地船隻)(工程)規例》(第548I章)第20條，協助工程負責人履行根據本規例施加予該負責人的責任，並監督在船隻上進行的工程。
