香港註冊氣體運輸船“*Pacific Mars*”在海上發生船上銅匠死亡的致命事故調查報告

香港特別行政區政府  
海事處  
海事意外調查組

2021 年 8 月 23 日

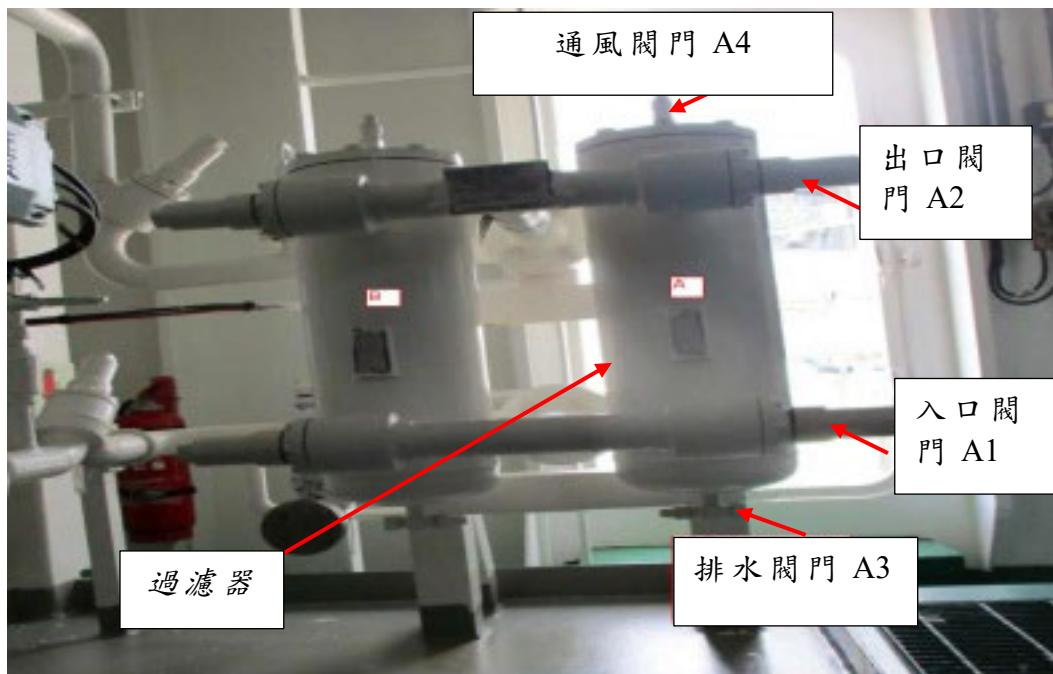
圖2：過濾器概觀

- 3.5 甲板銅匠在無法取出濾芯後，試圖刮掉墊圈以便取出濾芯。同時，他吩咐實習生從機房車間取出一把卡尺，用作量度墊圈的尺寸。當甲板銅匠忙於拆去墊圈時，實習生正從車間拿取卡尺並返回壓縮機及馬達室。
- 3.6 約0900時，該船約在北緯 $07^{\circ}59.9'$ ，西經 $082^{\circ}33.3'$ 的位置。當甲板銅匠在過濾器外殼上方刮掉墊圈時，濾芯突然由過濾器外殼飛脫，並打在其面部。銅匠被擊中後倒臥於走道格柵上，實習生發現其前額流血並失去知覺，於是立刻跑到健身室致電正在駕駛台值班的三副求助。
- 3.7 三副透過手提無線電對講機向船長報告事件。與此同時，大副亦透過其手提無線電對講機得悉事件，並前往現場提供協助。

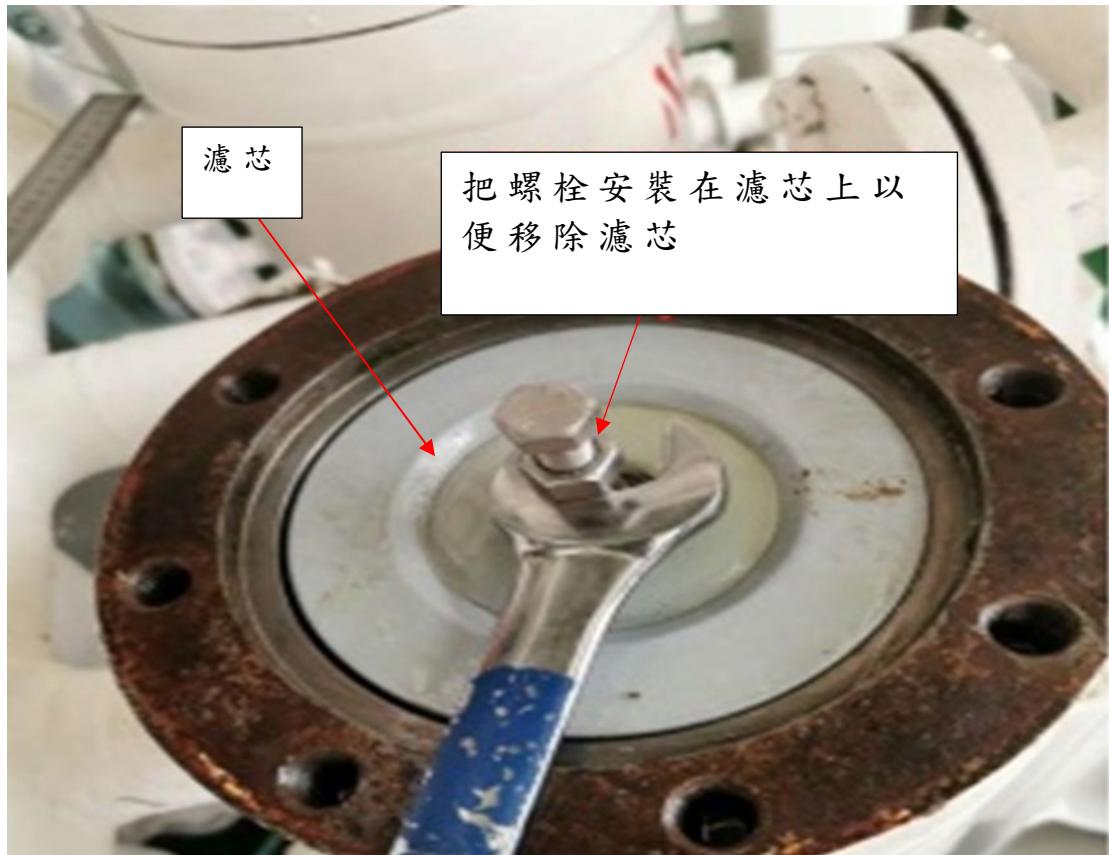
圖3：移除墊圈後的濾芯俯視圖

始扭鬆螺栓並拆除過濾器的頂蓋。之後，甲板銅匠把螺栓扭緊在連接濾芯頂部的螺栓母上，以便徒手抽出濾芯，但不成功（圖3）。濾芯被緊緊卡在過濾器中無法取出，甲板銅匠其後試圖以撬棍撬出濾芯，但亦告失敗。

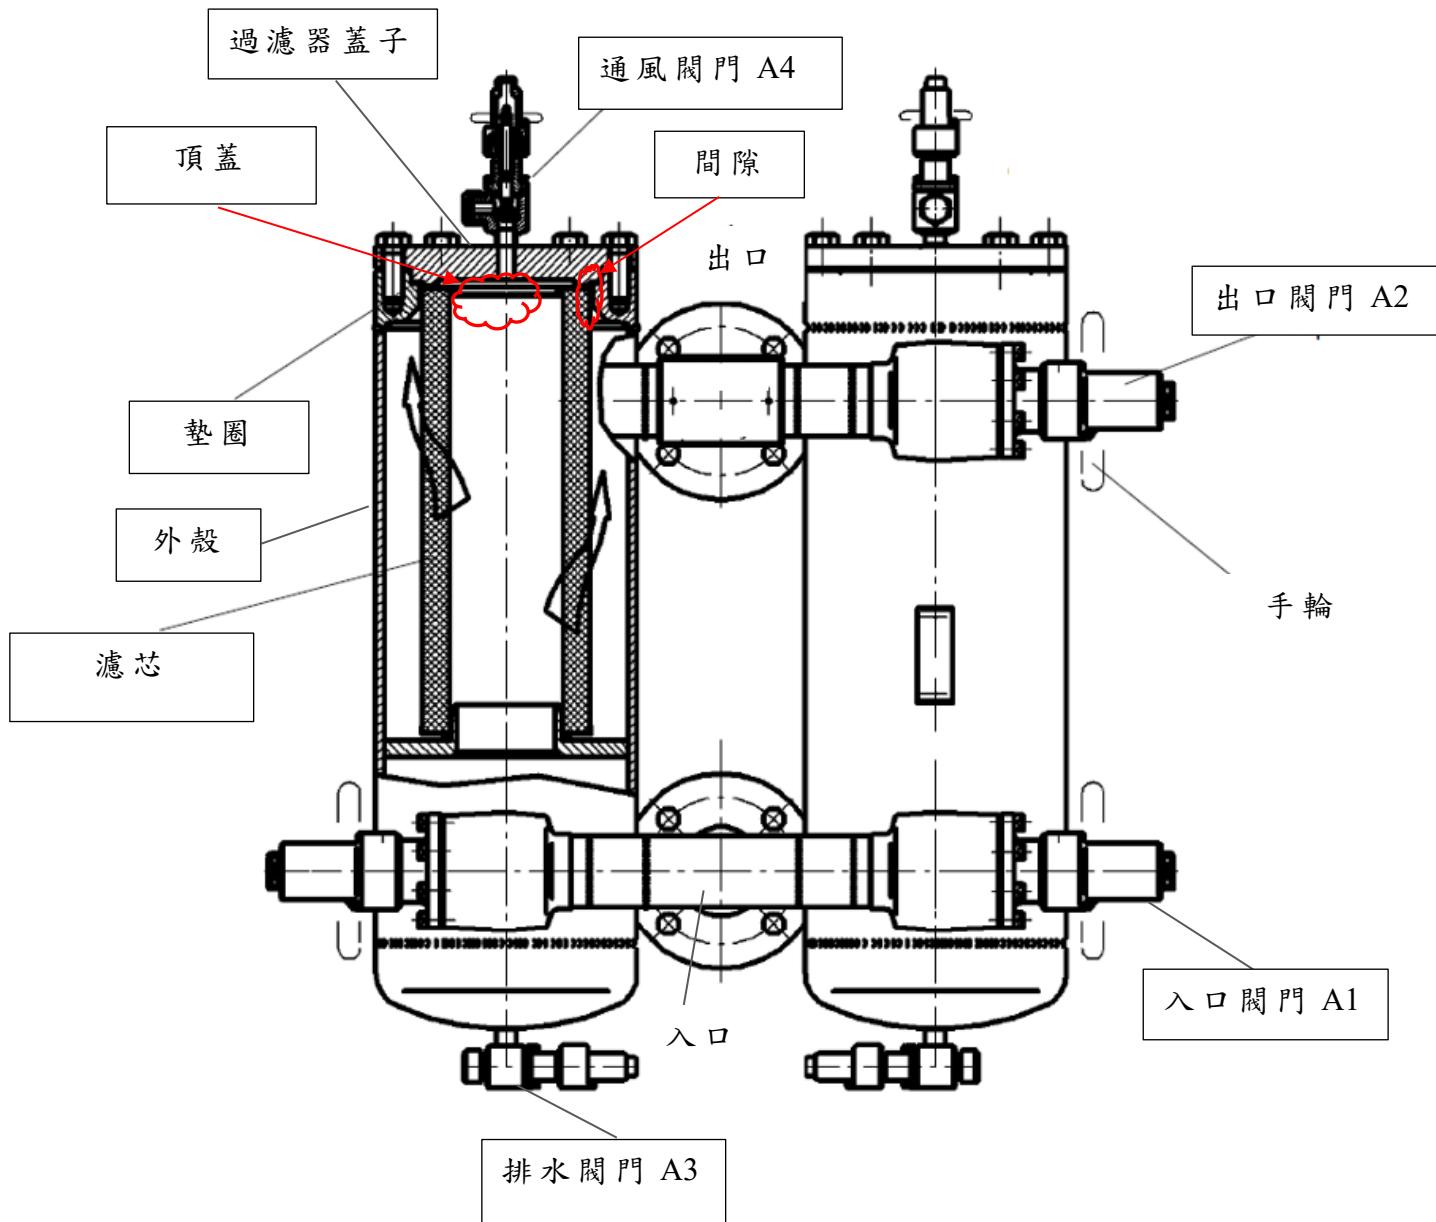
圖 4：過濾器組件的橫切面圖

## 過濾器的佈置

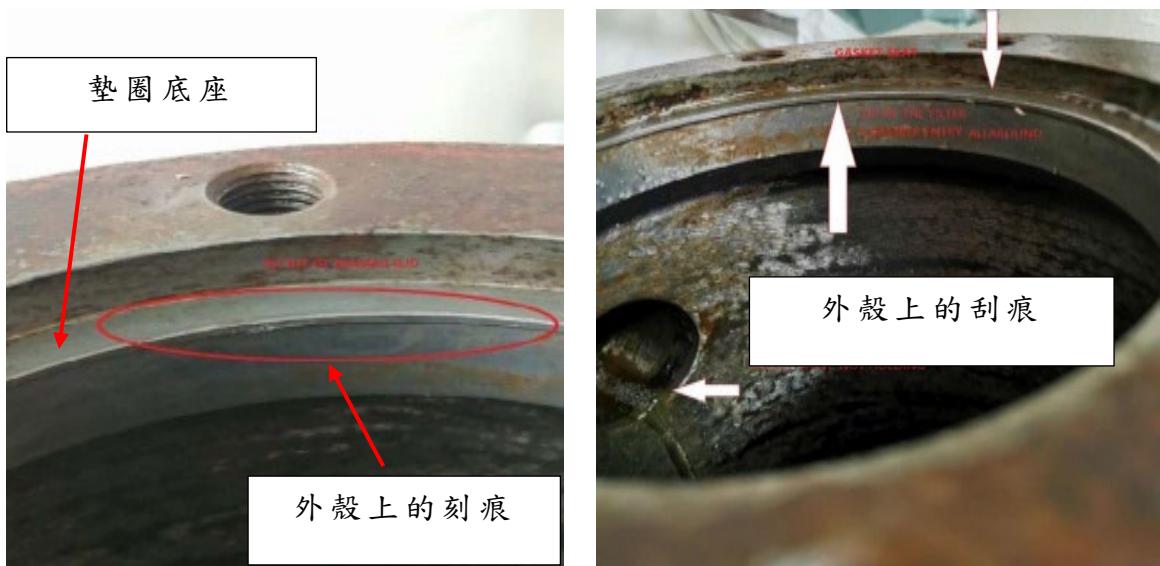
圖 5：過濾器外殼輕微損毀

4.15 調查發現，外殼內墊圈所在的位置上有些輕微損毀，包括刻痕和刮痕。這些痕跡可能是由船員在日常保養期間，或濾芯在組裝過程中傾向一側而造成（圖 5）。

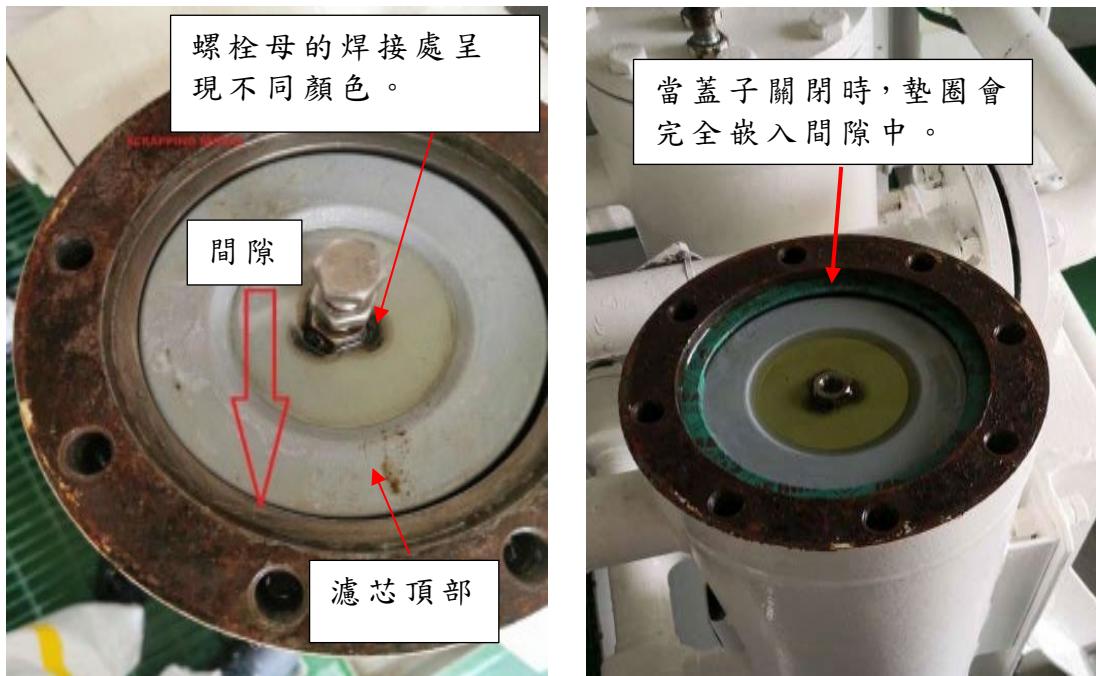
圖 6：過濾器打開時的俯視圖

4.17 濾芯頂部焊接了一個螺母，以便在日常保養時把濾芯吊起（圖6）。然而，螺母的存在與製造商手冊中所顯示的頂部設計不符（圖4），因此無法確定該螺母是否製造商的設計特徵。

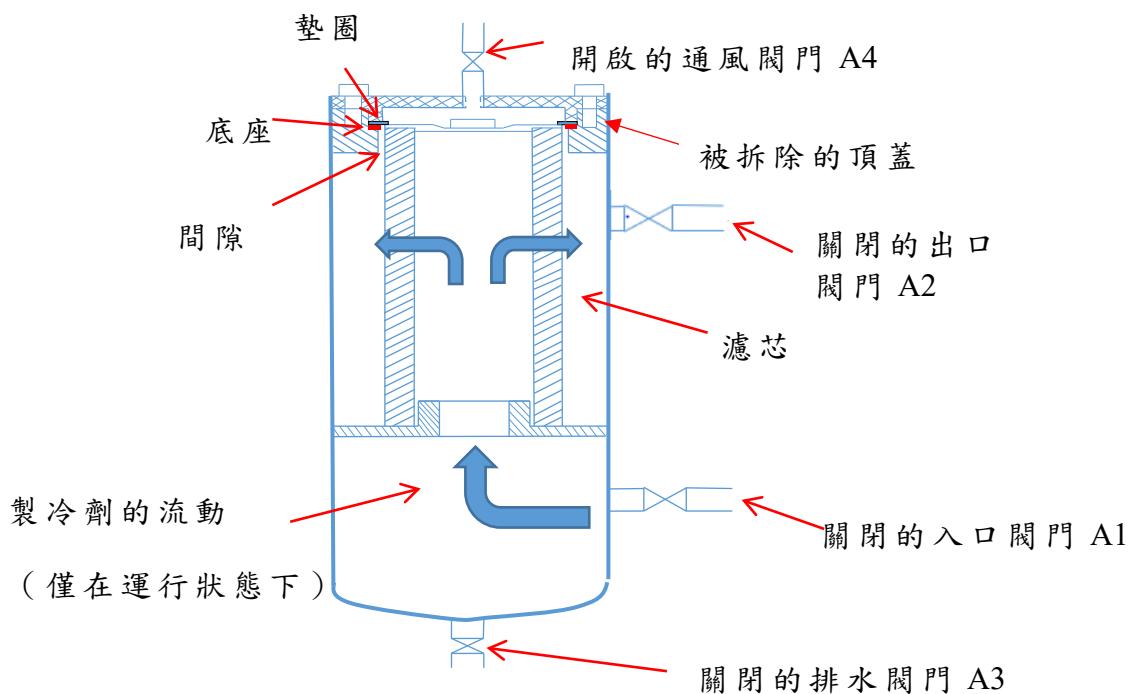
圖 7：過濾器在進行維修保養期間的橫切面及閥門位置

4.18 圖 7 顯示過濾器在進行維修保養期間的橫切面及閥門位置。根據製造商手冊，排水閥門 A3 和通風閥門 A4 在更換濾芯期間應保持開啟。然而，甲板銅匠在進行維修保養期間關閉了排水閥門 A3 (圖 7)。

- 4.19 當入口閥門A1、出口閥門A2和排水閥門A3處於關閉狀態時，過濾器內的殘油和製冷劑會產生製冷劑蒸氣，使濾芯內部可能形成壓力。由於被墊圈密封，即使打開通風閥門A4並拆除過濾器的蓋子，過濾器內的壓力亦無法適當地釋放。
- 4.20 當甲板銅匠試圖拆去墊圈時，他可能意外令墊圈鬆開，導致濾芯因其壓力突然釋放而彈出。因此，甲板銅匠的前額被濾芯擊中身亡。
- 4.21 根據製造商手冊的安全指引，排水閥門A3應保持開啟，以確保更換濾芯期間過濾器外殼得以降壓及足夠通風。然而，這些指引沒有被遵從可能由於缺乏安全意識和低估更換濾芯的風險。

- 6.1 該船的管理公司應發出通告，把是次事故調查的結果和從是次意外所汲取的教訓通知旗下船隊的所有船長、高級船員和船員，並指示他們：
- (a) 在進行冷藏系統的維修保養時，嚴格遵從製造商的安全指引；以及
  - (b) 提升船上工作安全的實踐，特別是確保任何加壓設備和系統在維修保養工作開始前應完全減壓。
- 6.2 海事處應發出一份香港商船資訊，以公布從是次意外所汲取的教訓。
