2020 年 8 月 20 日香港註冊散貨  
船 “*King Loong*” 於馬六甲海峽  
發生船員墮海事故的調查報告

2021 年 8 月 24 日

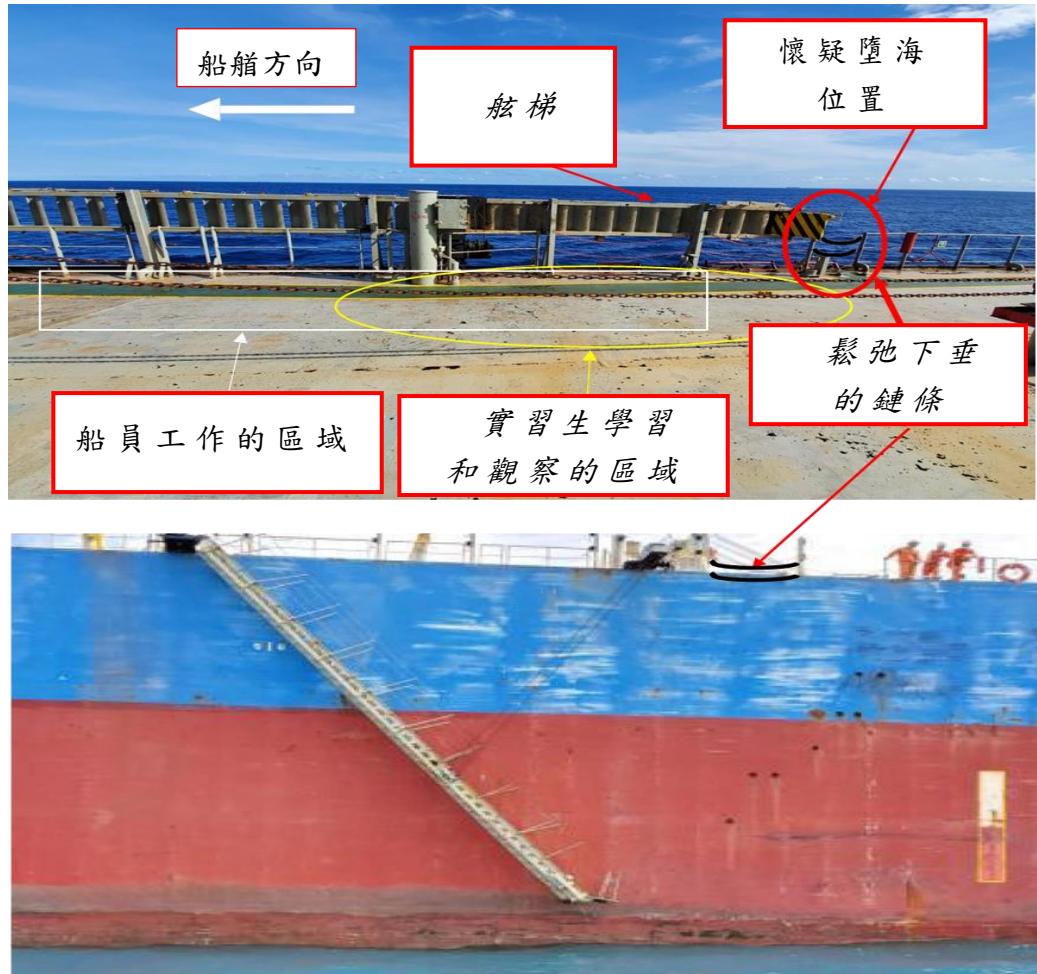
4.10 因收放舷梯為該船的正常操作，主甲板上舷梯附近的若干護欄被鏈條取代(圖 2)。由此看來，該船似乎符合上述要求。

4.11 然而，調查顯示，穿過護欄支柱的鏈條下垂，未能符合上述規定，無法提供距離甲板至少一米高的保護。因此，船舷護欄的佈置不應被視為完全符合《公約》的要求。

4.12 沒有人注意到實習生是如何墮海的。實習生的可能墮海位置處於舷梯的尾端(圖 2)。如果沒有足夠經驗和監督，實習生可能未能察覺危險，而是靠在鏈條上而非固定的護欄上，從而導致他失去平衡墮海。

圖 2：舷梯和懷疑墮海位置

- (a) 確保在船舷開口處設置有效並符合國際載重線公約的護欄，以提供更好的保護，防止船員墮海；
- (b) 加強對船員的監督，特別是初級船員，並嚴格按照相關安全指引監督舷外作業；
- (c) 加強熟悉工作許可證程序及舷外作業安全指引；以及
- (d) 加強人員墮海的救助訓練和演習。

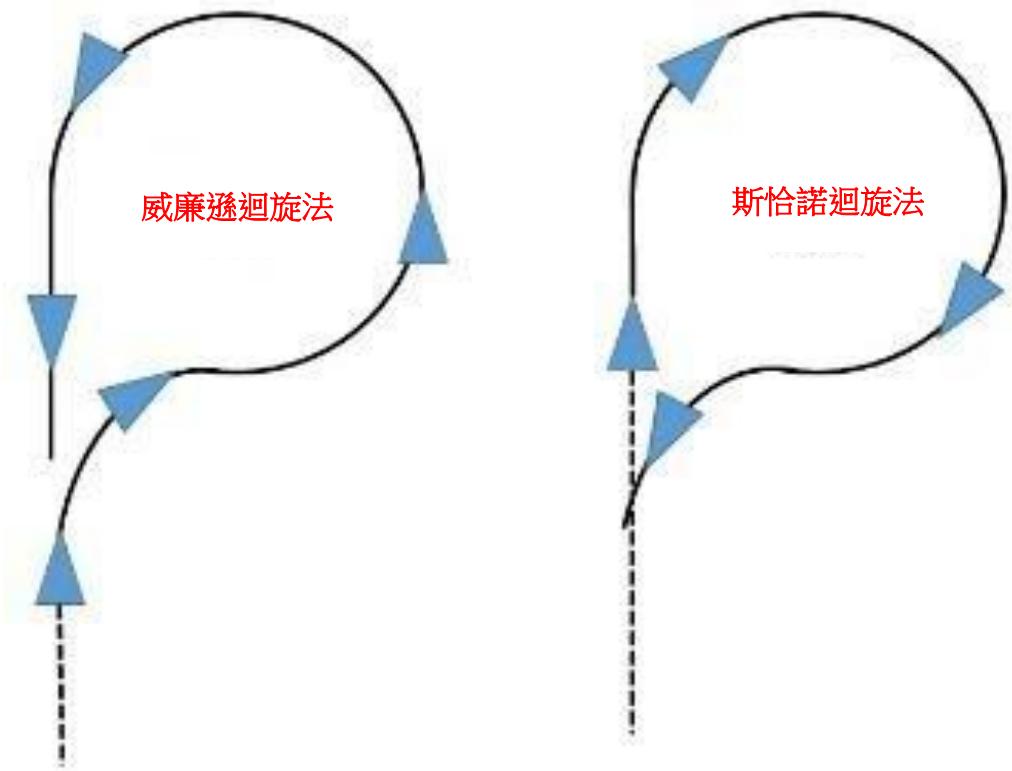
### 圖 3 威廉遜迴旋法和斯恰諾迴旋法

4.15 為了讓船隻盡快駛回人員墮海的位置，計劃和程序建議採用斯恰諾迴旋法，或於夜間發生人員墮海時，威廉遜迴旋法作為替代方案（圖 3）。

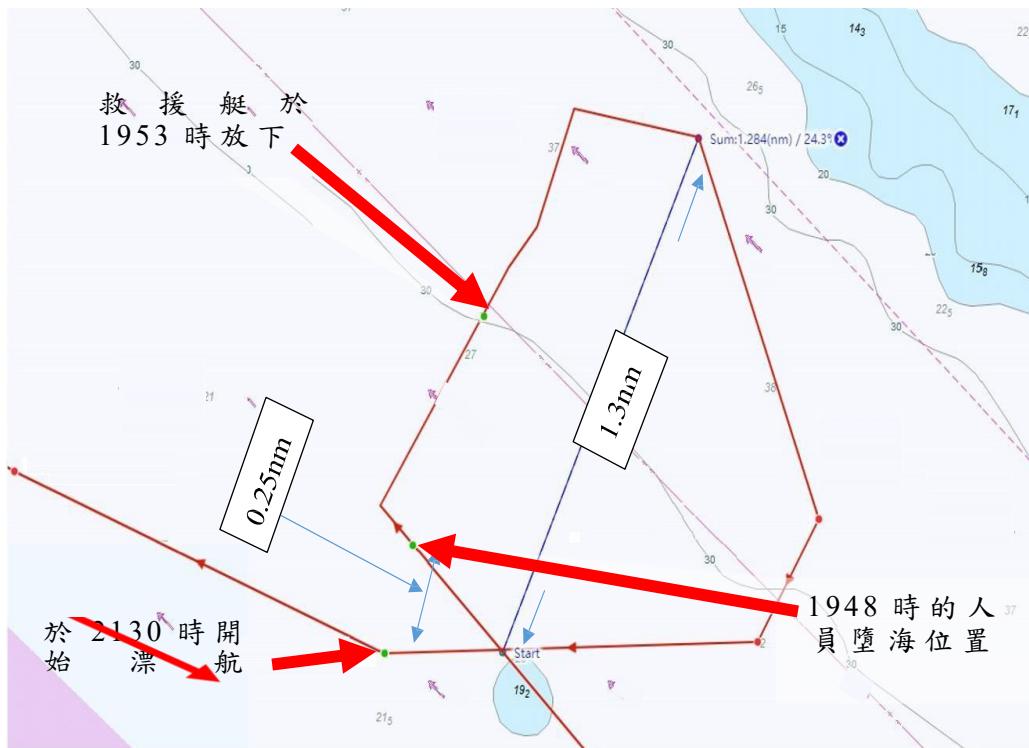
- (a) 事發當日，日落於 1900 時後開始，該船可能會根據視野而考慮採用斯恰諾迴旋法或威廉遜迴旋法。然而，該船的船舶自動識別系統<sup>4</sup>記錄（圖 4）顯示，該船既沒有採用斯恰諾迴旋法，亦沒有採用威廉遜迴旋法進行搜救行動；
- (b) 該船未能按照計劃和程序進行搜救行動，而是忙於釋放救助艇；以及
- (c) 由於該船未能以適當方式進行搜救行動，約 90 分鐘後設法返回人員墮海位置附近。返回人員墮海位置所用的時間過長，減低了找到失蹤實習生的機會。

圖 4 該船從 1948 時至 2130 時的船舶自動識別系統記錄
