香港註冊散貨船“Tokyo Spirit”

於海上發生致命意外的調查報告

香港特別行政區  
海事處  
海事意外調查組

2021年12月21日

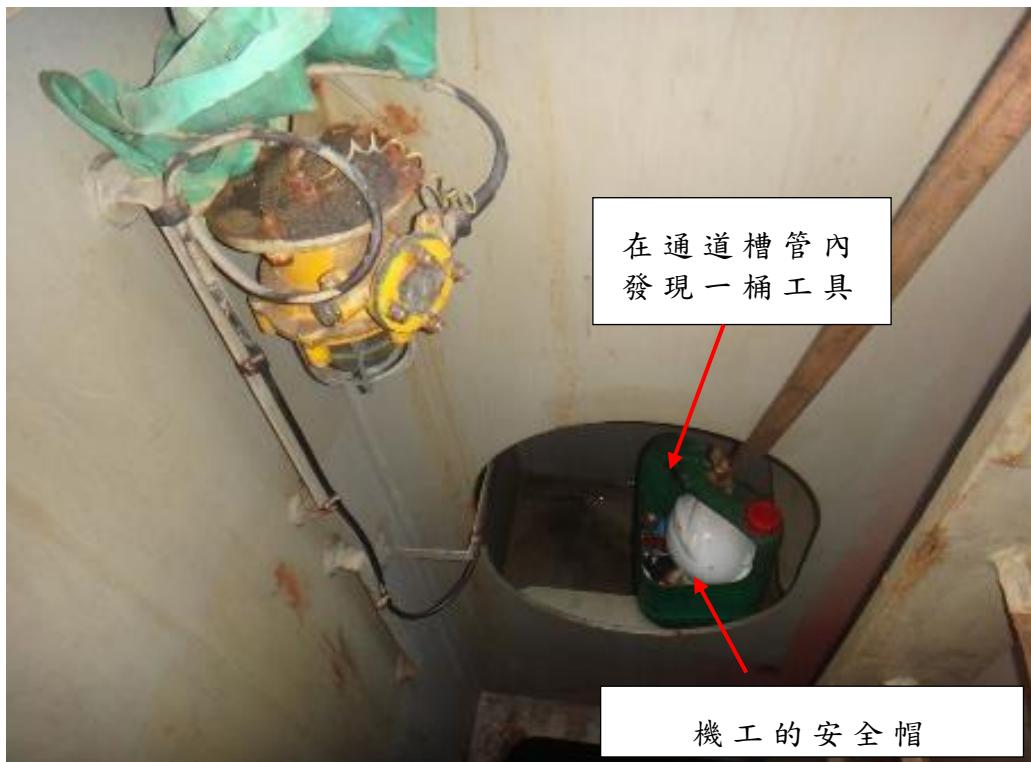
圖二：二號貨艙前出入艙口通道槽管

- 3.1 2020年8月25日，該船完成裝載廢金屬貨物後，便駛離美國溫哥華前往越南義山卸貨。
- 3.2 2020年9月2日約0750時，當該船在北太平洋航行時，大管輪在機房舉行工前會議，包括分派工作及向機艙船員，包括二管輪、三管輪、銅匠、機工和加油員，進行安全工作簡報，會議中，大管輪指派機工協助三管輪檢修輔助鍋爐的燃油泵（燃油泵）。
- 3.3 約0800時，三管輪和機工在會議後前往分油機房。他們從泵上拆下電機並就地將其固定。約0820時，機工離開分油機房，而三管輪則留下繼續獨自檢修燃油泵。然而，機工沒有通知三管輪其下一項工作及工作地點。
- 3.4 約0830時，兩名在甲板上進行維修工作的普通水手曾注意到機工拿着一桶工具朝船樓方向走去。
- 3.5 約1100時，船長到餐廳吃午餐時，留意到平常與他一起吃午餐的機工沒有出現。他詢問機艙船員為何機工不來用餐，但沒有人清楚原因。
- 3.6 午飯後約1135時，船長、大管輪和三管輪開始在該船甲板上尋找機工。
- 3.7 約1143時，船長發現二號貨艙的前出入艙口（前通道）被打開，從前通道可以看見在通道槽管內有一個裝有工具的桶（圖二）。船長認為機工可能在二號貨艙內，便要求大管輪通知駕駛台值班駕駛員啟動密閉場所救援行動。

- 4.17 《守則》第15.1.8段規定，船上無人看管的危險場所的所有入口均應保持上鎖或以其他方式防止任何人進入。
- 4.18 該船的安全管理系統手冊中的進入密閉場所程序規定，通往密閉場所的入口或艙口應時常保持上鎖，防止未經授權的進入。
- 4.19 裝載廢金屬的二號貨艙是無人看管的危險場所，故其所有入口通道應適當上鎖或以其他方式防止未經許可的人員進入。調查發現前通道已使用楔耳關閉，但沒有以其他方式以防止未經許可的人員進入，例如設置防止未經授權進入的鎖定裝置。因此，對擅自進入密閉場所的控制措施不足，造成此宗致命意外。

- 6.1 該船的管理公司應發出通告，讓轄下船隊所有船長、高級船員及船員知悉這宗意外的調查結果，以及從中汲取的教訓，並指示他們：
- (a) 加強進入密閉場所的培訓，包括對所涉風險和預防措施的認識；
  - (b) 將所有無人看管的危險場所入口上鎖，以防未經授權的進入；以及
  - (c) 考慮修訂安全管理制度，讓機工的主管對其工作進行密切監督。
- 6.2 管理公司應對該船進行內部審核，確保船員嚴格遵守進入密閉場所的安全規定。
- 6.3 海事處會發出香港商船資訊，以公布由這宗意外汲取的教訓。
