中國登記集裝箱船“珠船 995”

於藍巴勒海峽避風塘發生人員墮海  
事故調查報告

香港特別行政區  
海事處  
海事意外調查組

2021 年 11 月 4 日

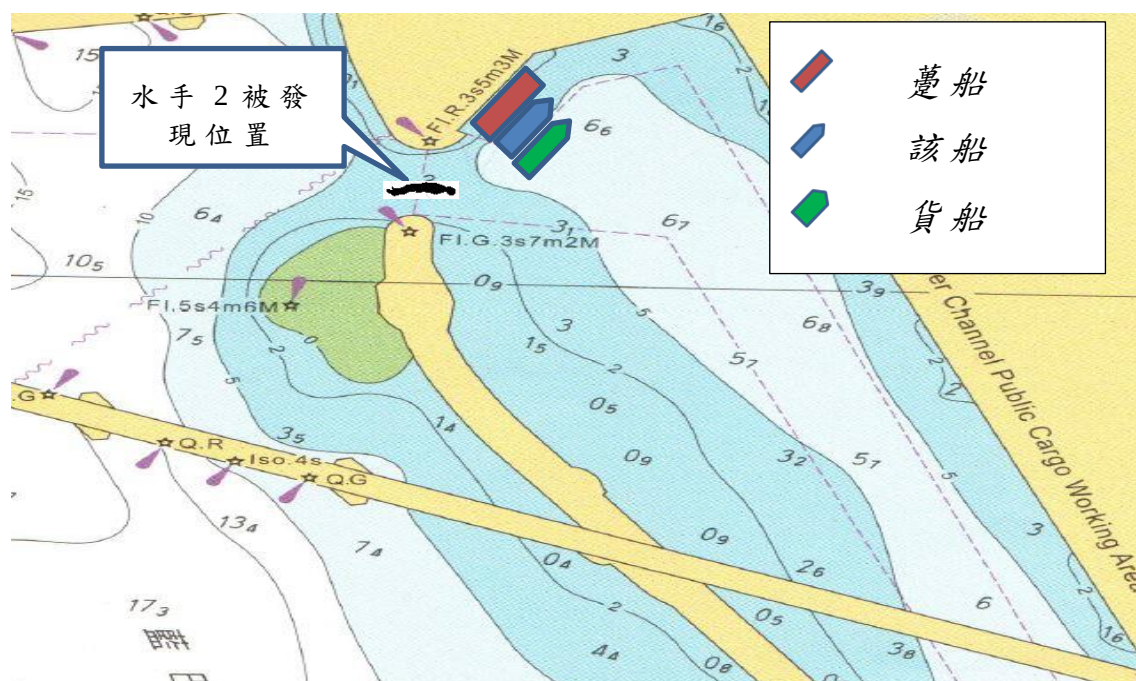
圖2 水手2被發現的位置

- 3.7 於1057時，水手2仍未出現。於是，水手1致電報警有關船員失蹤事故，並要求援助。約1325時，在藍巴勒海峽避風塘的北入口附近水面發現一人載浮載沉（圖2）。隨後，消防人員救起該人，並被水手1辨認出為失蹤的水手2，惟經檢查後證實已死亡。

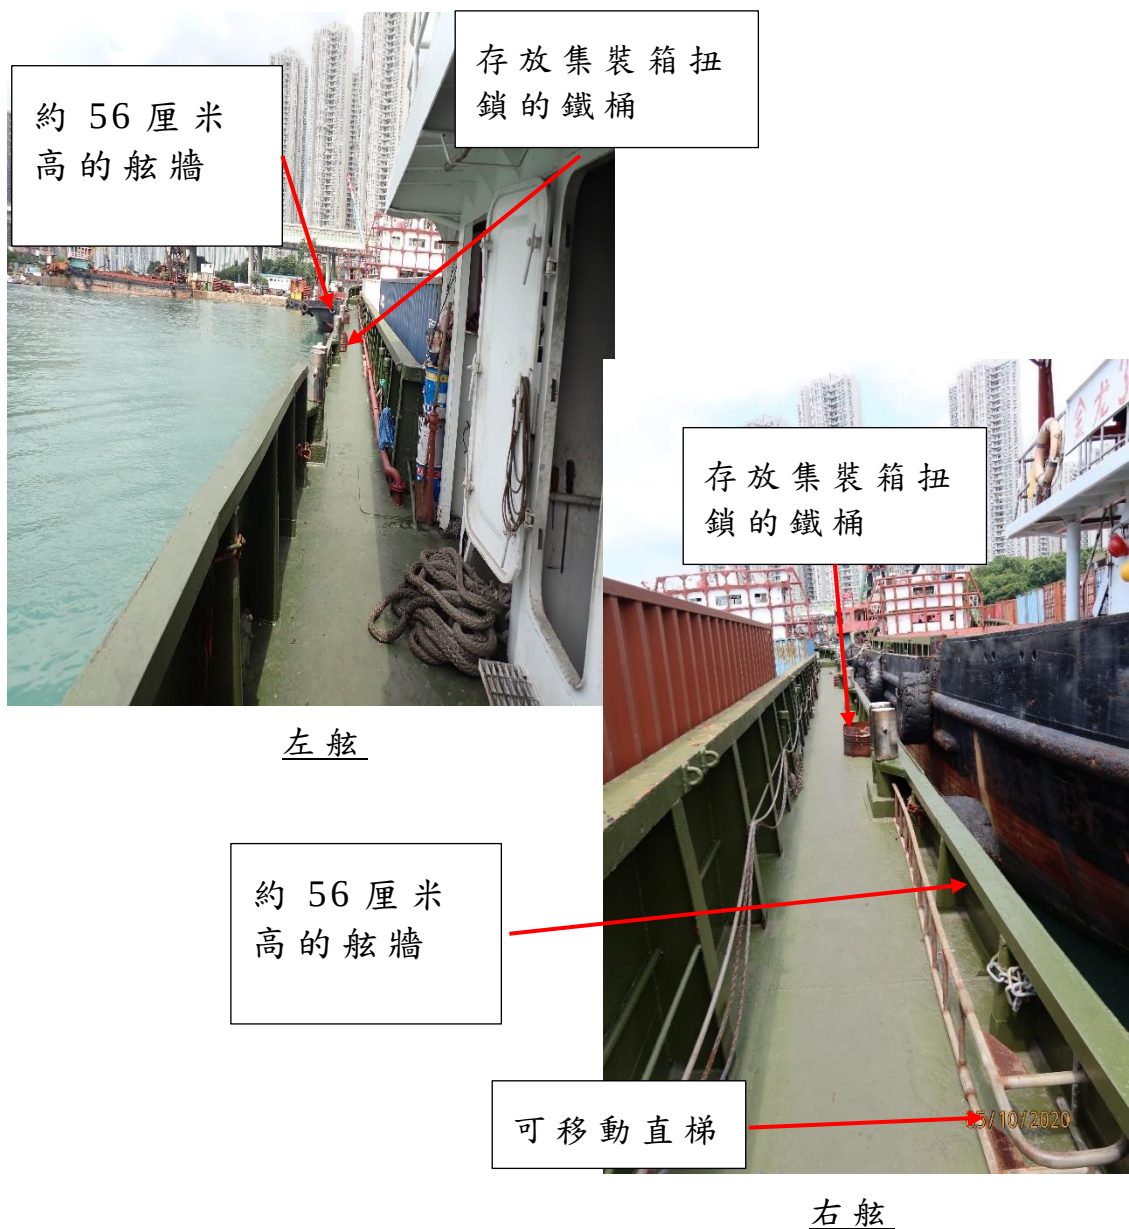
- 4.8 事故發生在晚上，天色及環境燈光昏暗。該船的左舷和右舷甲板，設有約56厘米高的舷牆及放置著一些鐵桶用來存放集裝箱扭鎖。另外，在右舷甲板上放著一條可移動直梯供船員用於攀爬集裝箱（圖3）。而生活區旁邊的舷牆則有1米高，甲板上亦放置著一些雜物（圖4）。肇事時，該船兩旁均泊有船隻，而距離約有1米（圖5）。

圖3 該船左舷和右舷甲板情況

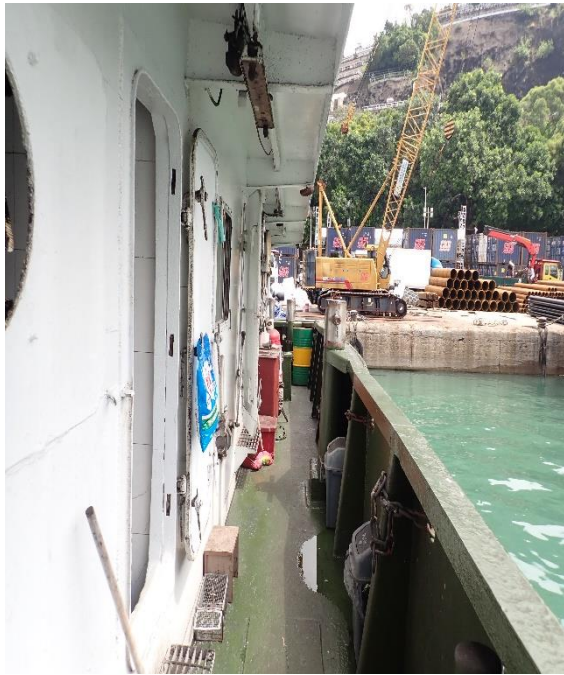
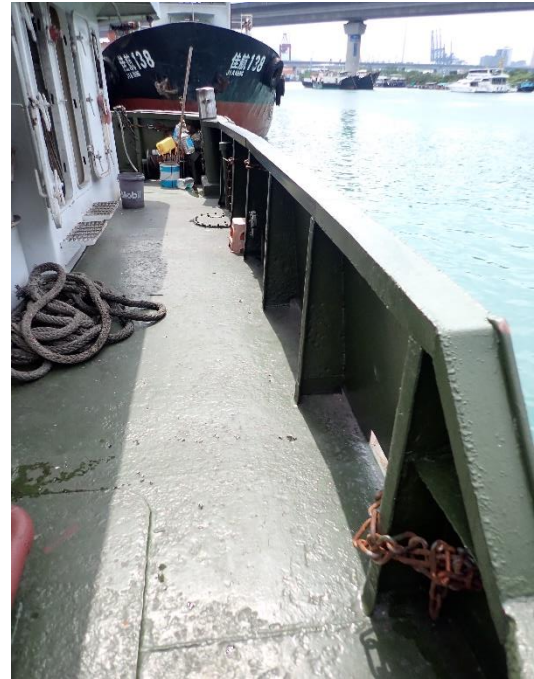
圖4 生活區旁邊甲板情況

平衡越過舷牆墮入海中。此外，在甲板上擺放的雜物亦會增加對絆倒水手2引致失去平衡而墮海的可能性。因受酒精影響，估計水手2墮海後在水中的求生能力亦會大幅下降，令避免遇溺的生存機會大減。

- 6.1 “珠船 995”的船東必須向所有在船船長及船員通報是次事故的調查結果，汲取教訓。另外，“珠船 995”的船東需加強對船員飲用酒精飲品的管理及個人安全培訓。
- 6.2 海事處會發出海事處佈告，載述這宗意外，讓業界汲取教訓。

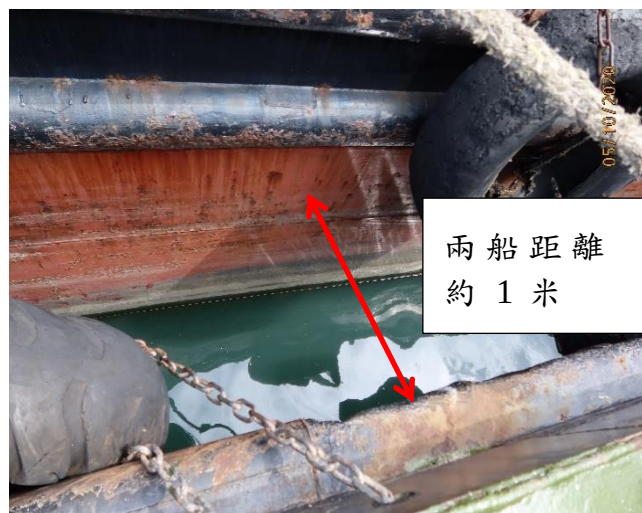
圖5 該船與貨船的距離約1米
