2020 年 12 月 30 日香港本地登記  
第三類漁船 “CM62258A” 在沙  
洲西面香港水域外發生傾覆事故  
的調查報告

香港特別行政區  
海事處  
海事意外調查組

2021 年 12 月 28 日

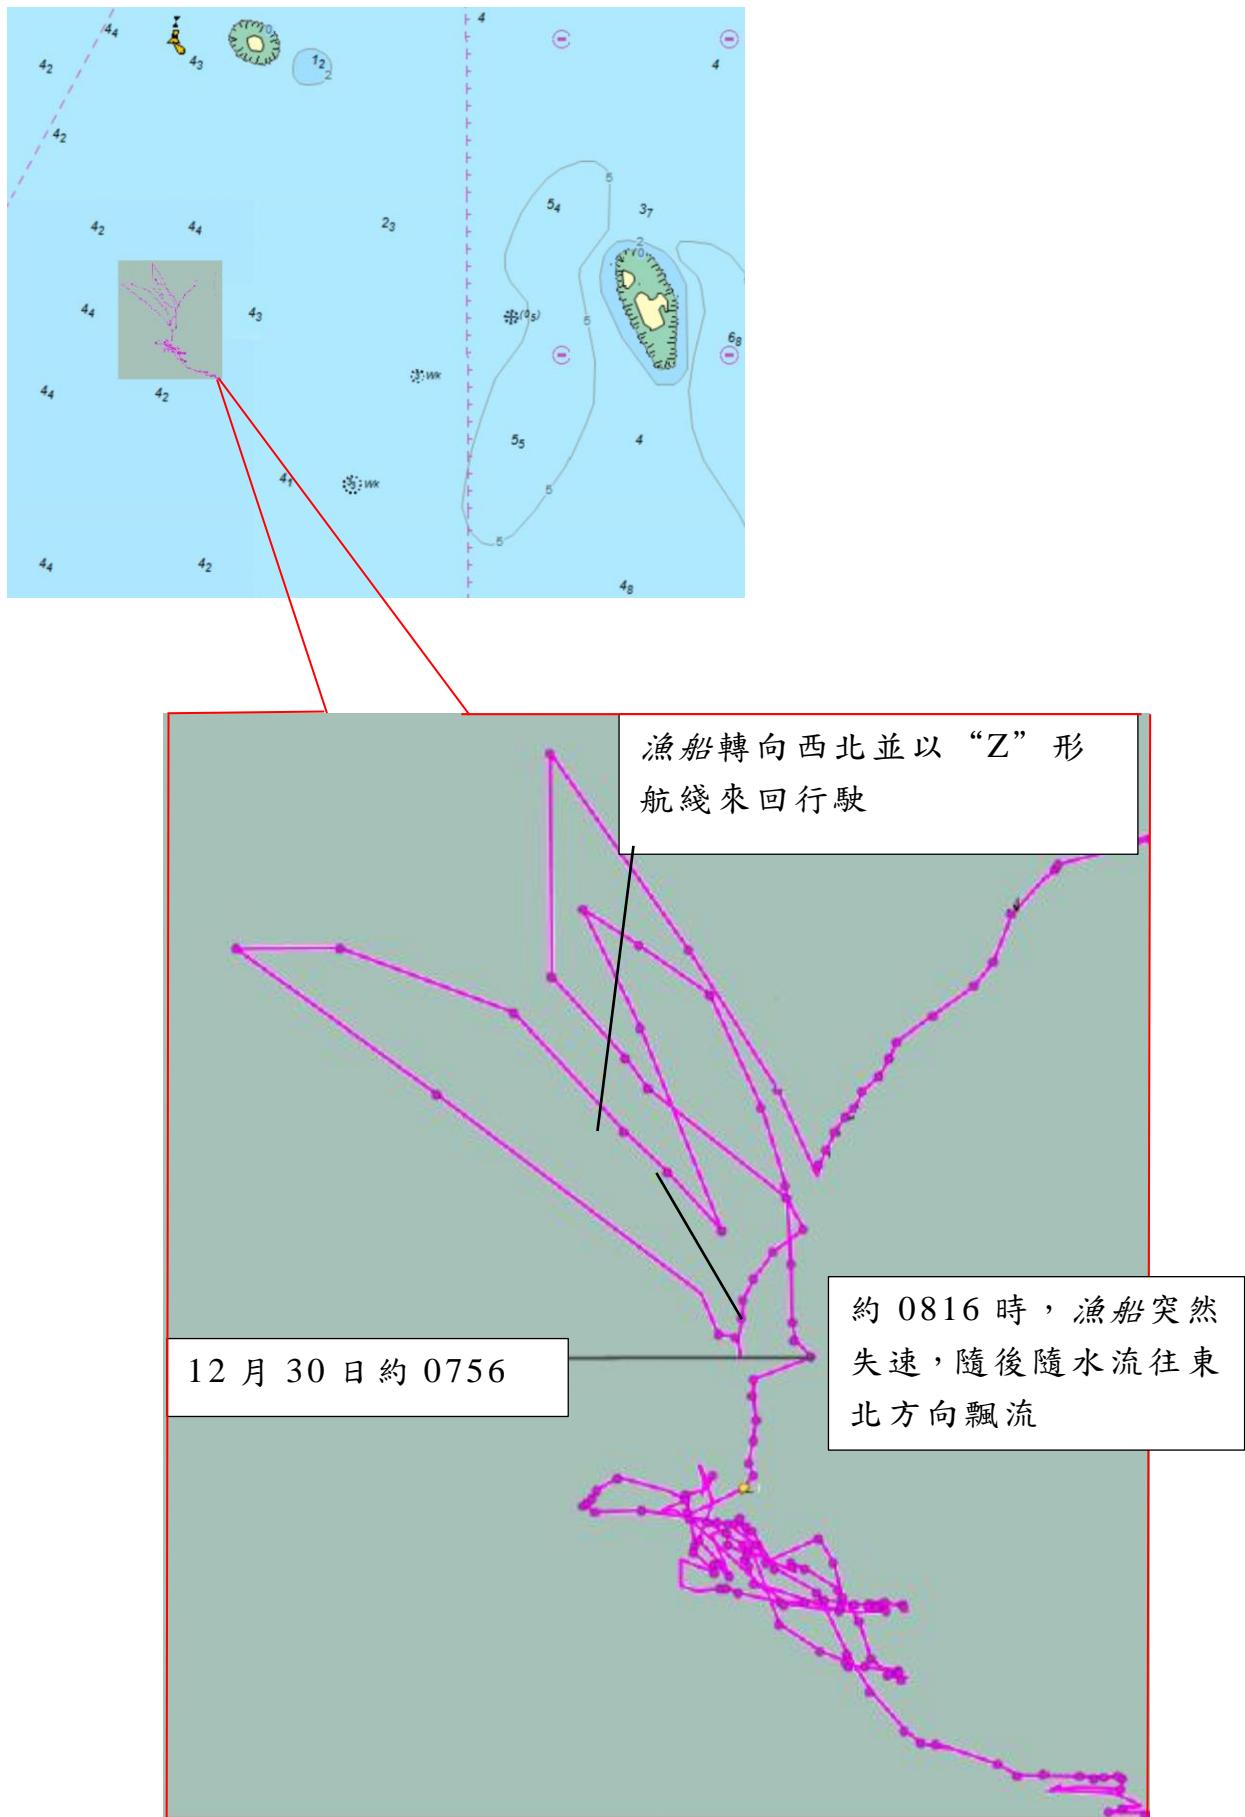
- 3.3 接下來的幾天直到事發當日，即 2020 年 12 月 30 日，漁船一直在該收集漁獲作業區範圍內以兜圈的方式進行作業。
- 3.4 事發當日約 0756 時，漁船位於  $22^{\circ}21'309\text{ N}$ ,  $113^{\circ}52'110\text{ E}$ ，以約 1.8 節的速度緩緩往北，及後不久隨即轉向西北，以“Z”形航線來回行駛，相信是為了操縱船舶應對大風浪影響，等待收集漁獲（圖 3）。
- 3.5 約 0816 時，漁船位於  $22^{\circ}21'32\text{ N}$ ,  $113^{\circ}52'111\text{ E}$ ，突然失速並開始隨水流往東北方向飄流。估計當時漁船正好遭遇橫向大浪衝擊後傾覆，失去動力和控制後隨水飄流。
- 3.6 約 0842 時，附近經過的船隻發現傾覆的漁船，立即致電香港警察求助。該船隻還發現兩名墮海者，緊緊抓著傾覆的漁船船體，該船隻隨即將他們救起，證實是漁船船長及一名船員。在得知仍有一名船員抱著一個桶隨水飄流失蹤後，該船隻隨即在附近水域搜索尋找，在經過半小時搜索無果後返航將兩名獲救船員送回內地。
- 3.7 約 0917 時，水警抵達現場並發現傾覆的漁船時，漁船已位於  $22^{\circ}21'7\text{ N}$ ,  $114^{\circ}52'15\text{ E}$ ，但並未發現墮海者。
- 3.8 在香港海上救援協調中心的協調下，水警隨即在附近水域展開搜索，尋找失蹤船員。消防船到達後，派出潛水員進入傾覆的漁船船艙展開搜救，但潛水員未能在漁船船艙內發現失蹤船員，也未發現漁船船體有破洞。香港政府飛行服務隊應要求調派直升機到現場及附近水域上空進行搜索，而廣東省海上搜尋救助中心亦調派搜救力量到鄰近內地水域進行搜索。
- 3.9 經過大約 55 個小時的搜索無果後，聯合搜救行動於 2021 年 1 月 1 日 1700 時中止。
- 3.10 2021 年 1 月 9 日，內地海巡隊最終在桂山水域發現該名失蹤船員遺體。

圖 3：漁船以“Z”形航線來回行駛時突然翻覆隨水飄流

4.14 據海上救援協調中心收到的漁船船員匯報稱，他們在 “Z” 形航線來回航行（“Z” 形航行）期間突然發現魚艙內水位上升，沒多久船就意外傾覆，這與船隻航行監察中心的記錄顯示的漁船航行軌跡相吻合。根據該記錄，事發時漁船在往東南方向行駛時突然失速，隨即開始隨水流往東北方向飄。由是，證實漁船應是在 “Z” 形航行時突然傾覆，估計是被正北方向的橫向大浪衝擊所致。

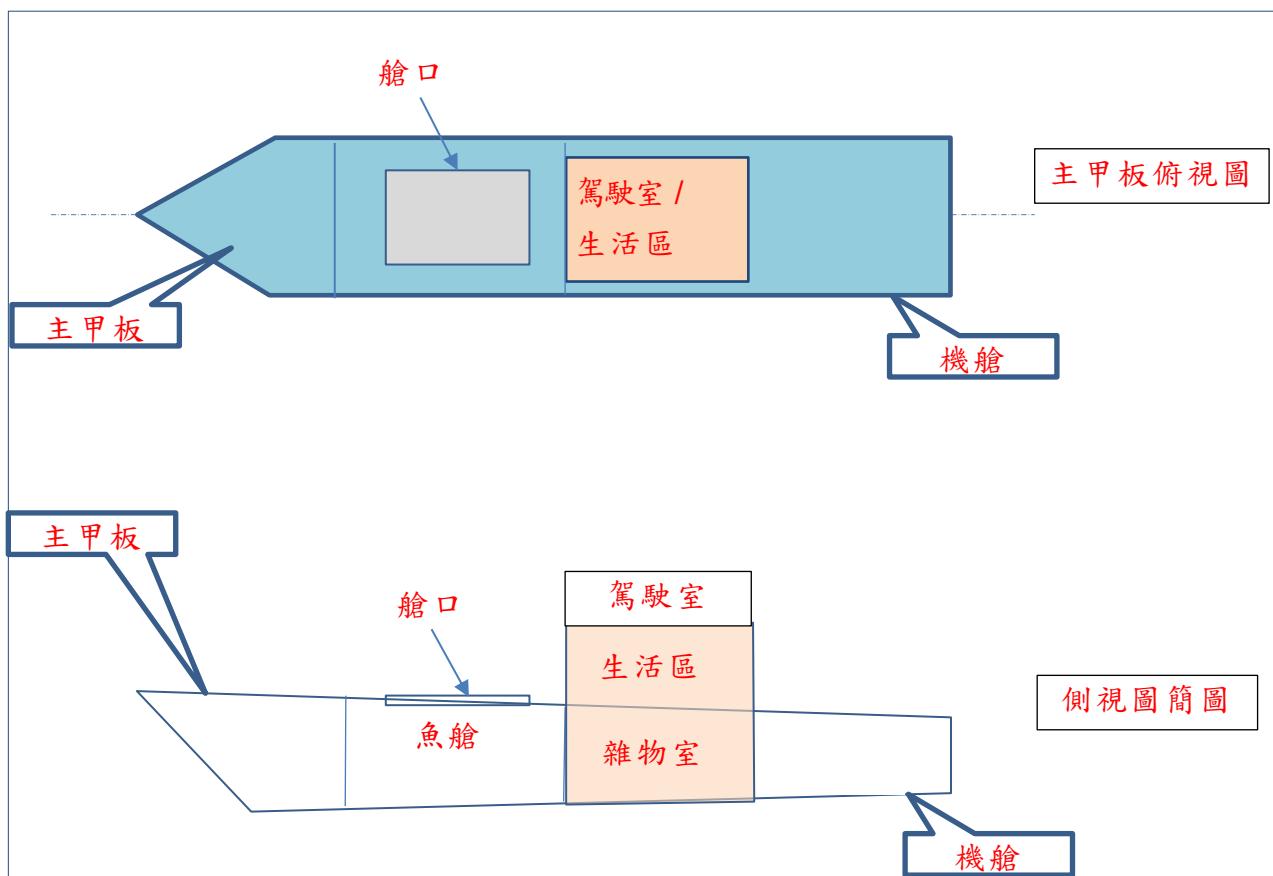
圖 4：漁船佈置圖

4.1 漁船駕駛室位於漁船中部在主甲板生活區之上。甲板生活區之下是雜物室，漁船後部是機艙。漁船前方有一個魚艙，位於主甲板下面。魚艙在主甲板上有艙口並配有艙口蓋板。由於蓋板並非水密，當有浪湧進主甲板時，海水就可從艙口湧入魚艙，增加漁船吃水深度（圖4）。

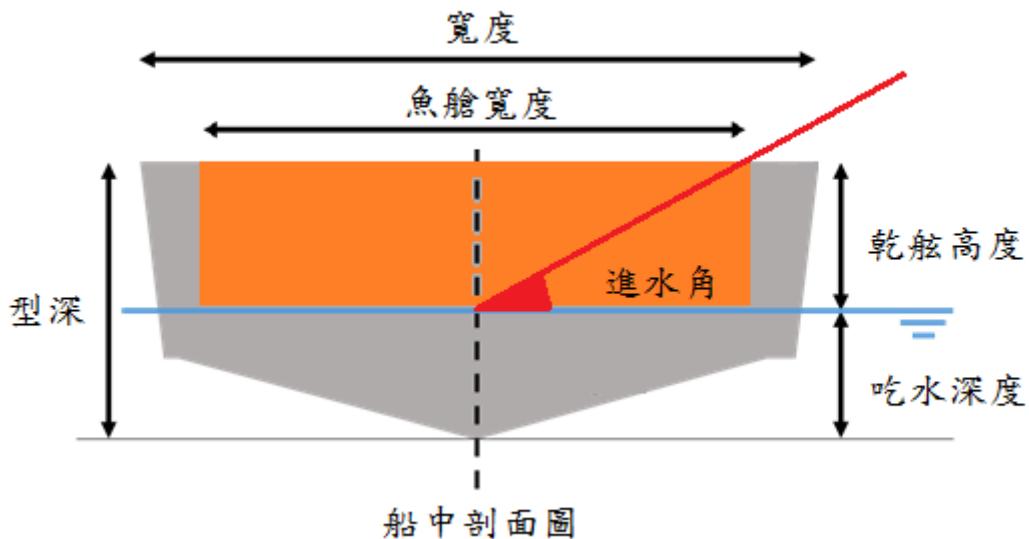
圖 5：漁船的橫傾進水角與乾舷高度的大概關係

4.11 由於沒有漁船的船體結構圖、穩定性和事發時的載重情況等資料，因此只能根據漁船的寬度來約作評估漁船的傾覆條件。在事發時大浪高達 5.5 米，當漁船在風浪作用下橫傾至主甲板邊緣貼近水面，或是 5.5 米浪高已直接超出漁船的乾舷高度，就會開始在甲板上浪並進水入魚艙，導致漁船迅速降低穩定性。漁船的橫傾進水角與乾舷高度的大概關係計算列表如下（圖 5）：

乾舷高度 (米)	進水角
2	41°
1.75	37°
1.5	33°
1.25	29°
1	24°
0.75	18°
0.5	12°
0.25	6°
0	0°

4.12 漁船在漁獲載重量大時乾舷較低。從上表看出，若 5.5 米浪高已直接超出當時的漁船乾舷高度或乾舷低至 0.75 米或以下，船體橫搖  $6^{\circ}$  到  $18^{\circ}$  時即有可能傾覆。在事發時，若有橫向大浪衝擊漁船，船體很容易橫搖  $6^{\circ}$  到  $18^{\circ}$ ，使大量海水沖上甲板，灌入魚艙，穩性會迅速降低，足夠隨時令漁船翻覆。
