2021 年 1 月 25 日

“LO KAN MUI” 於中國汕尾
以南水域發生致命火警事故
調查報告

香港特別行政區
海事處
海事意外調查組

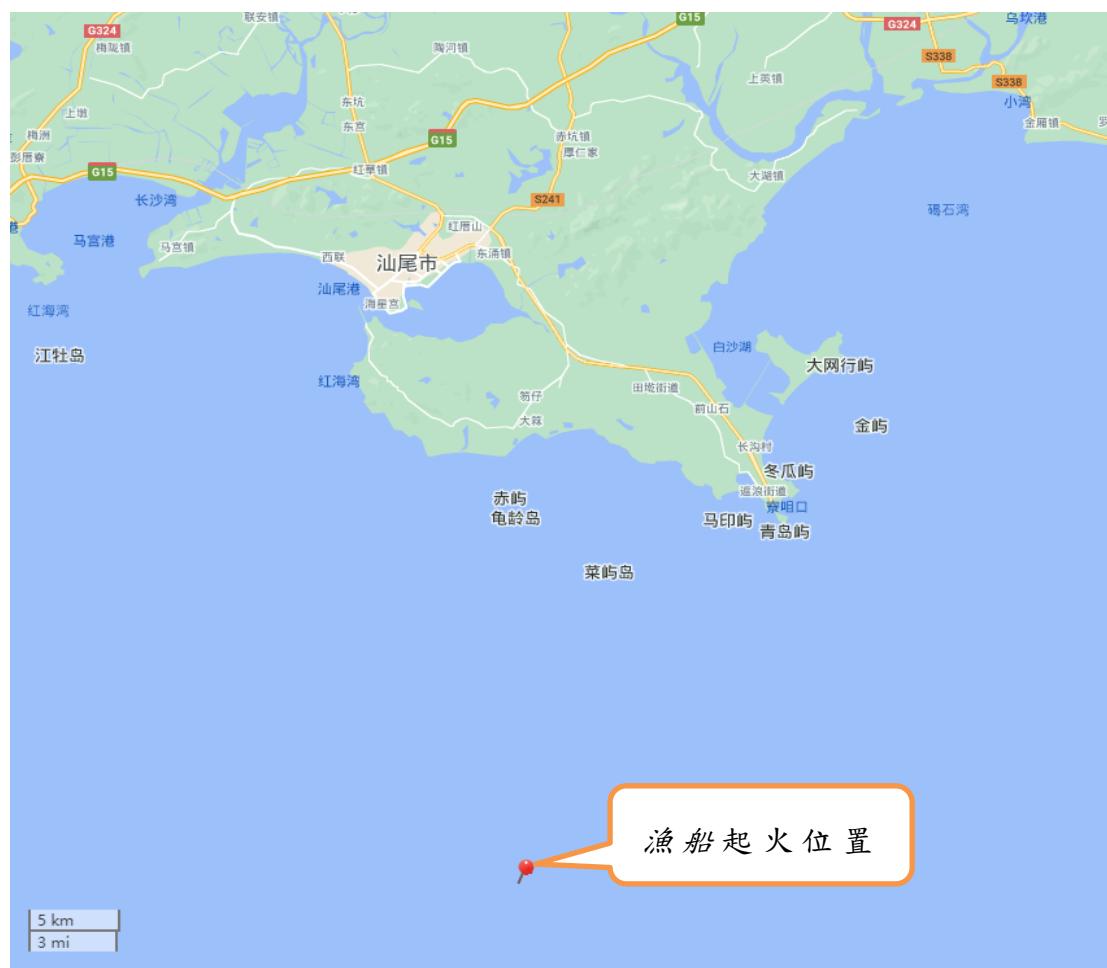
圖 2：漁船起火位置

- 3.1 2021年1月18日約1030時，該漁船載有12名船員，包括船長，駛往廣東省汕尾市碣石灣附近進行拖蝦¹捕撈作業（捕撈作業）。
- 3.2 2021年1月25日約0400時，該漁船完成下網作業後，其中10名船員回到船頭主甲板休息艙（休息艙）休息。船長在駕駛室負責駕駛航行，另外1名船員（船員甲）於駕駛室內休息。
- 3.3 約0720時，該漁船於北緯 $22^{\circ} 28'$ ，東經 $115^{\circ} 26'$ （圖2）捕撈作業時，船長發現駕駛室通往機艙的左側樓梯門縫中冒出濃煙。因船舶斷電，船長無法使用船上擴音器通知休息艙內的船員撤離，就與船員甲打開休息艙的通風口並向通風口撥水通知船員撤離。
- 3.4 駕駛室內充滿濃煙和火勢猛烈，船長無法取回在駕駛室內的手提電話請求救援。棄船逃生前，船長及船員甲幾經嘗試釋放右舷甲板上的救生筏下海，卻未能成功。
- 3.5 因火勢迅速蔓延，船員分別從船頭和船艉棄船逃生。約0815時左右，船長和另外三船員被附近的漁船救起。漁船於同日約1515時於北緯 $22^{\circ} 28'472''$ ，東經 $115^{\circ} 24'974''$ 海域沉沒。4名漁船船員獲救，其餘8名船員失蹤。
- 3.6 廣東省海上搜救分中心組織汕尾海事局、汕尾海警局、汕尾漁政支隊、南海救助局等部門派出多艘船舶及直升機前往事發海域進行救援及搜尋失蹤船員直至2021年1月31

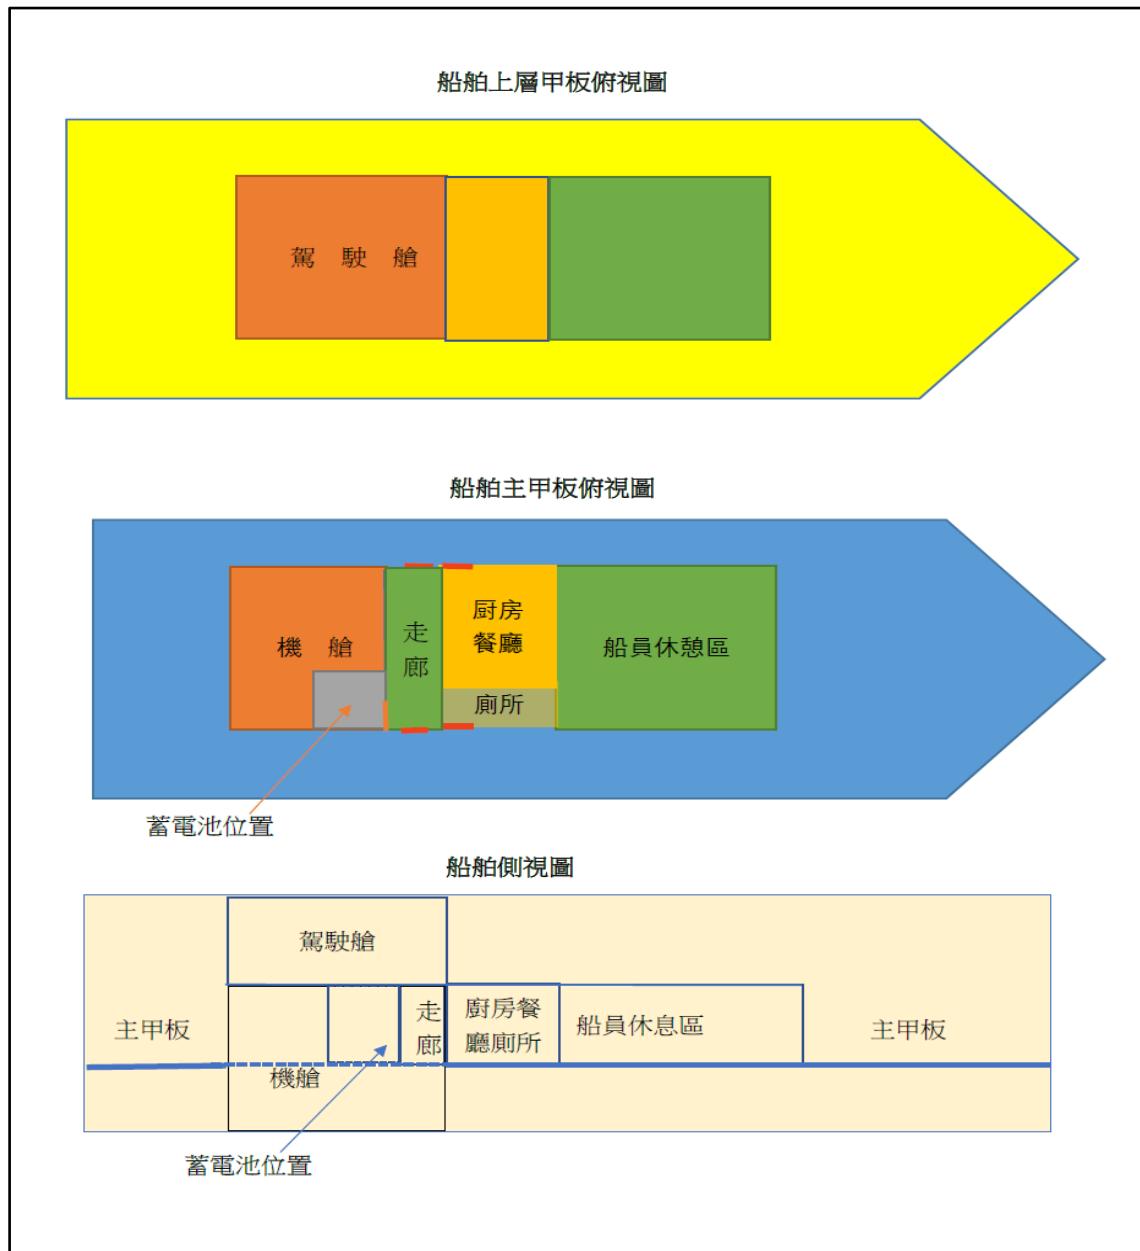
圖 3：漁船佈置圖及蓄電池位置

- 4.5 該漁船配備5組鉛酸蓄電池（該電池），存放於機艙入口處。其中3組電池用以啟動漁船引擎，另外2組電池提供漁船的24伏特燈光照明。
- 4.6 當發現駕駛室通往機艙的左側樓梯門縫中冒出濃煙時，船長透過閉路電視監察機艙情況，未有發現機艙內有起火跡象。船長打開駕駛室門，大量黑色濃煙湧入駕駛室，船長亦注意到機艙視頻出現少量白煙。推斷機艙通往駕駛室樓梯通道的門可能未有關好或者保持敞開狀態，濃煙是因熱空氣上升而先抵達位於上層甲板的駕駛室內，其後蔓延到機艙內部。
- 4.7 雖然生還的船員未有目睹起火經過；負責日常電池維修保養的輪機員亦在事故中失蹤，未能提供更多關於該電池的資料。加上該漁船在事故中已燒毀沉沒，更是無法確定起火的準確位置，但根據船長及船員甲在火警初期嗅到燒焦電線絕緣材料及油漆的氣味，可以推斷位於機艙入口處（圖3）的蓄電池短路或漏電引致火災。

- 4.10 按照規例附表3第2部表6的規定，須配備船上總人數足夠的救生衣或救生圈。根據該漁船驗船證明書的記錄，其可運載之最高人數是15名，應配備15件成人救生衣和2個救生圈。實際該漁船共配備了15件成人救生衣和2個救生圈，符合規例的要求。該漁船亦額外備有1艘救生筏。

- 6.1 漁業組織及漁民團體應從報告中瞭解事故原因及安全因素，並汲取本次事故的教訓，漁船船東／船長須：
- (i) 安排技術人員定期檢測蓄電池狀況及維修船上的電力系統及設備，避免電池、電線短路或漏電的情況出現；
 - (ii) 加強船員對火警緊急應對、安全求生的訓練；和
 - (iii) 確保其持有粵港澳流動漁船牌照的漁船滿足香港及內地相關最低船員配員的要求。
- 6.2 海事處會發出海事處佈告，載述這宗意外，讓業界汲取教訓。
