中國登記的集裝箱船“悅平 268”於
香港葵涌貨櫃碼頭發生人員墮海事故
的調查報告

香港特別行政區
海事處
海事意外調查組

2021 年 12 月 29 日

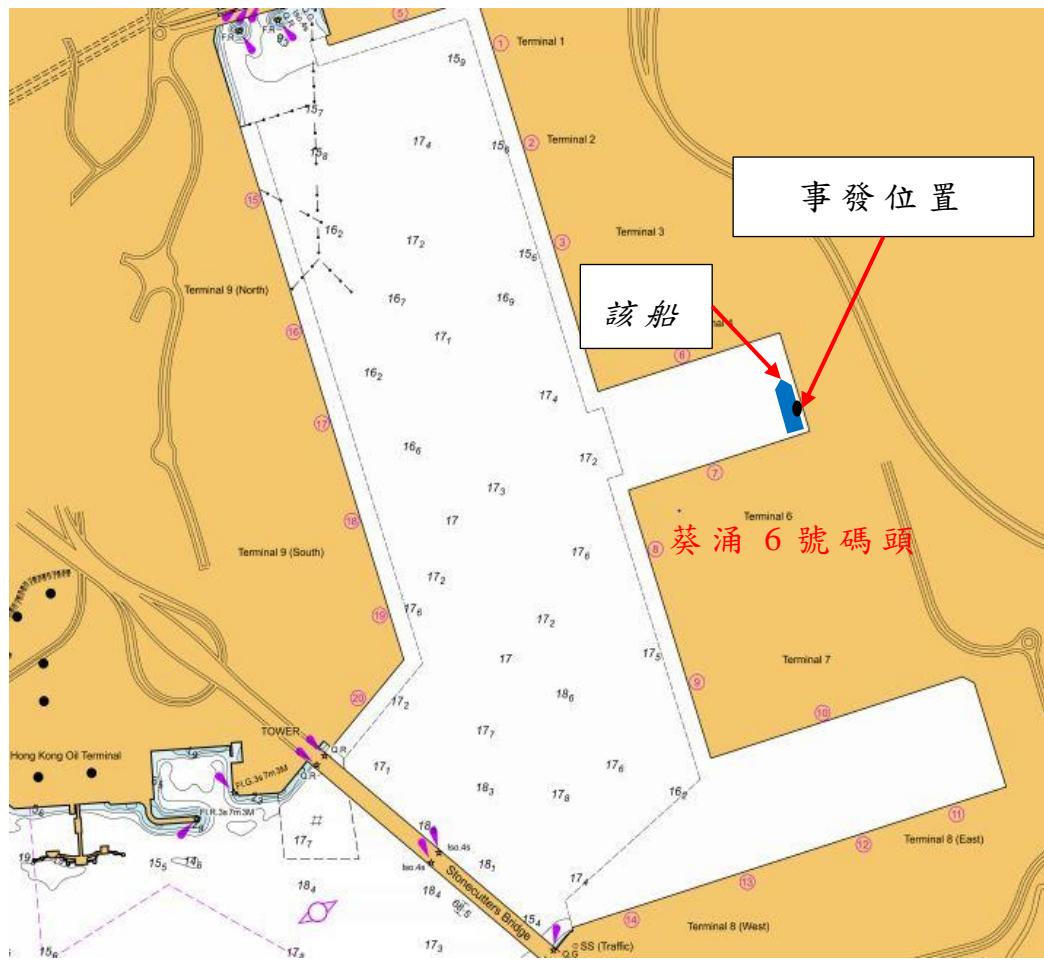
圖 2：事發位置

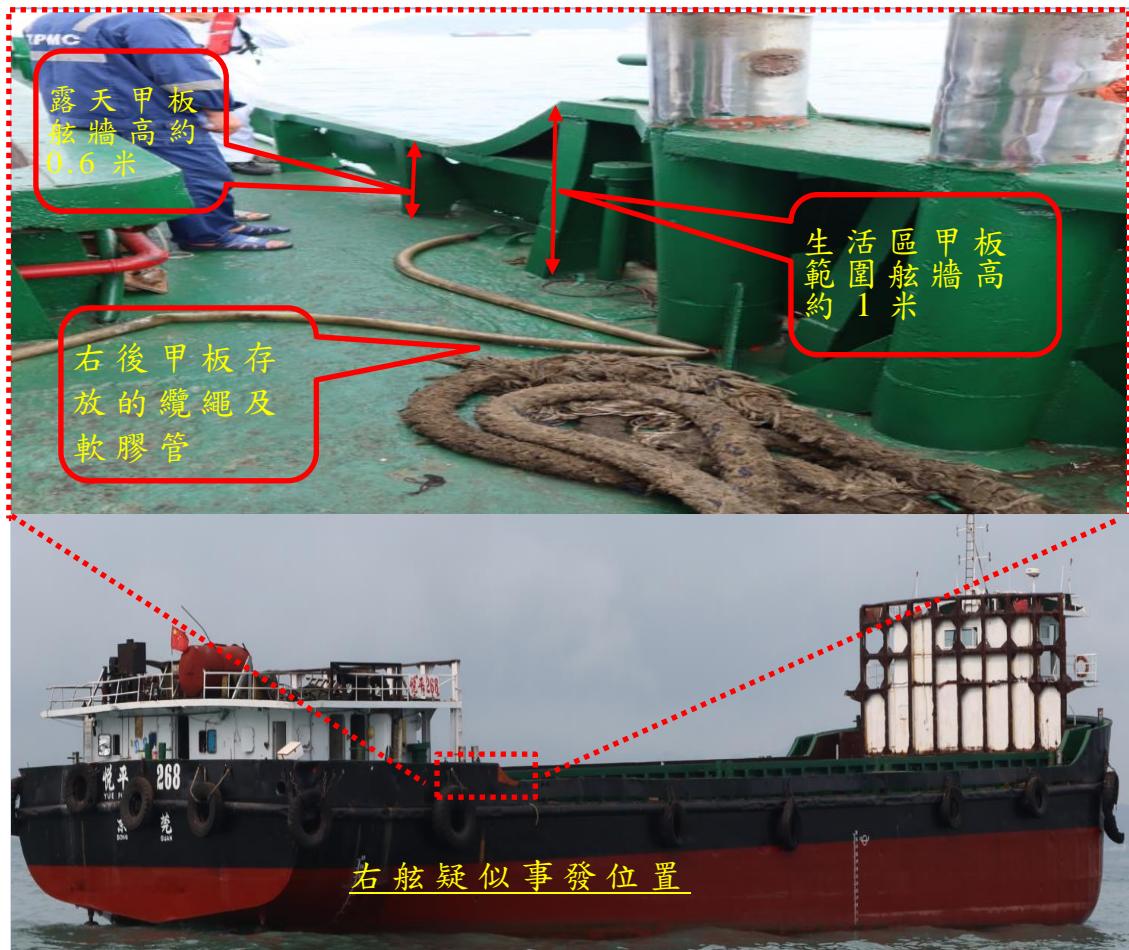
4.10 事故發生在晚上，天色及環境燈光昏暗。該船露天甲板的左舷及右舷設有高0.6米的舷牆。船艙生活區甲板範圍的舷牆高1米。事發後於右舷後部甲板發現屬於輪機長的一隻拖鞋，推斷該處可能是輪機長墮海位置。該處位置在露天甲板和生活區甲板交界處，亦為舷牆高度從0.6米到1米的過渡位置。鄰近甲板存放有纜繩和軟膠管。（圖3及圖4）

圖3：該船右舷後部甲板情況

- 4.11 該船船長供述，船上是禁酒的，輪機長房間並未發現酒瓶，不清楚輪機長是否有私自飲酒。但驗屍報告顯示輪機長的血液酒精含量為每100毫升含270毫克，並指出該血液酒精含量足以導致身體不協調和步履不穩，其反應力會顯著下降。
- 4.12 肇事時沒有人目睹事故發生的經過，推斷事故於2021年3月26日2013時至2300時之間發生。輪機長穿著拖鞋於該船右後甲板行走或站立休息時，受到酒精及腳穿拖鞋可能受該處甲板上雜物（纜繩或軟膠管）絆倒的影響，導致他失去平衡，身體越過舷牆而墮海。墮落過程中由於撞擊碼頭或船體部位導致受傷，同時受酒精的影響，輪機長墮海後於水中無法進行呼救或進行自救。
- 4.13 船東制定的《酒精和毒品控制須知》（《須知》）規定：任何船員在任何時候應考慮酒精對人體健康的影響，尤其必須考慮到不能因為飲酒而影響在緊急情況下的反應和判斷能力。船長應控制酒精消耗，使當值船員在不受酒精毒害的情況下進行工作、能夠隨時準備應付可能發生的緊急情況。《須知》亦規定，有損健康、不適合從事值班、作業的酒精含量標準為每100毫升血液中酒精含量達到或超過40毫克。
- 4.14 《中華人民共和國內河船舶船員值班規則²》（《值班規則》）第十五條規定：嚴禁船員酗酒，值班船員在值班前4小時內及值班期間禁止飲酒，且值班期間血液中的酒精濃度不得超過0.05%或者呼吸中酒精濃度不高於0.25mg/L。
- 4.15 輪機長於當值時間內雖然未有具體的工作安排，但是他於值班期間飲用過量酒精，嚴重違反《須知》的相關規定，亦違反《值班守則》有關值班期間禁止飲酒的規定。

- 6.1 “悅平 268” 的船東必須向所有在船船長及船員通報是次事故的調查結果，汲取教訓。
- 6.2 海事處會發出海事處佈告，載述這宗意外，讓業界汲取教訓。

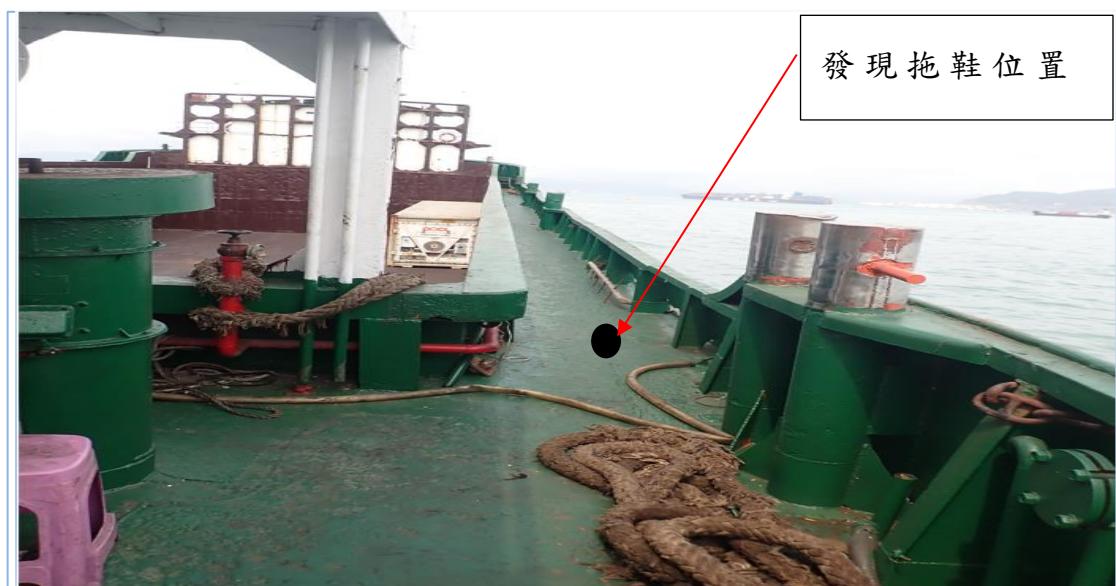
圖4：該船右舷甲板情況
