本地登記遊樂船“CHUNKY  
MONKEY”於香港仔南避風塘私人  
繫泊設備區發生火警事故調查報告

香港特別行政區  
海事處  
海事意外調查組

2022 年 08 月 31 日

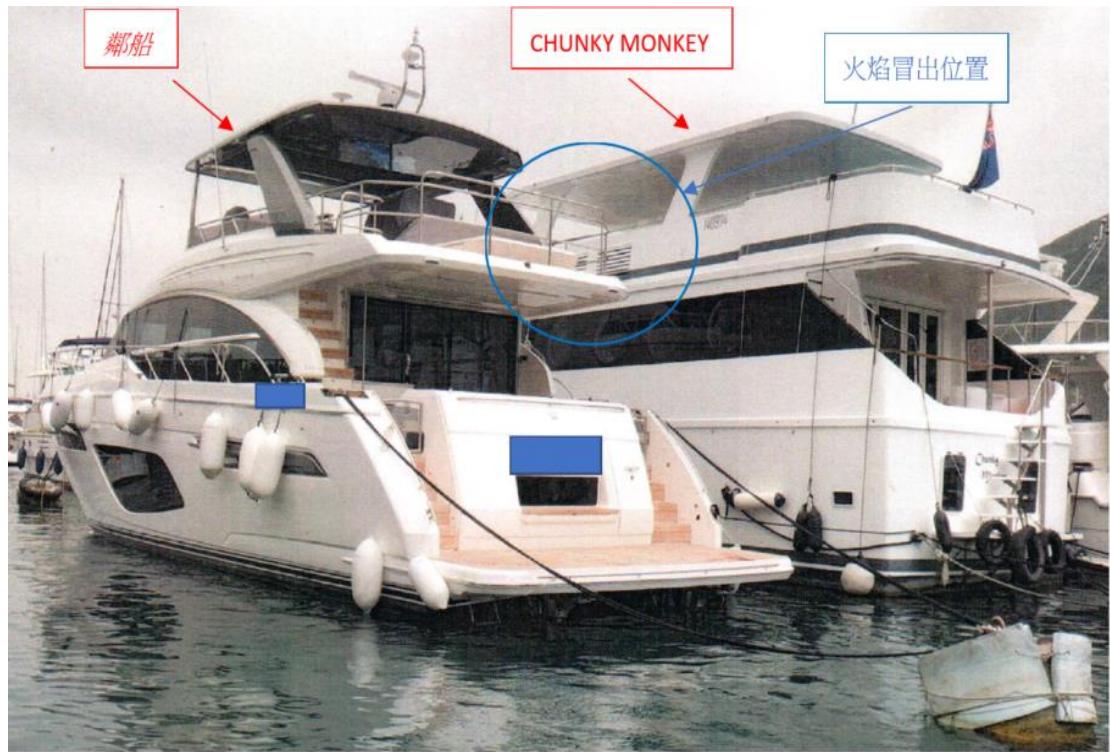
圖 4：船長 B 目擊該船火焰冒出位置

- 3.4 於0234時，消防處接報於香港仔南避風塘有船隻起火並定性為二級船火<sup>1</sup>。
- 3.5 於0237時，海事處接獲香港仔南避風塘內船舶火警事故通知後，指派巡邏船駛往肇事現場進行海上交通管制。
- 3.6 事發時，另一艘本地登記遊樂船隻(鄰船)繫泊於該船左舷的2037號浮泡。於0245時在鄰船船艙內休息的船長(船長B)被外面的強光照醒，並發現鄰船船身的船罩起火。他嘗試利用船上水喉救火，但不成功。
- 3.7 於0247時，船長B報警並要求援助。在報警的短瞬間，鄰船船頭擋風玻璃爆碎，火焰湧入船艙。船長B發現火勢發展極快，立即利用擺放在船尾的小艇離開鄰船。在小艇駛離鄰船時，他看到該船左舷上層近中間通風百葉窗口位置有火焰冒出，燒至船頂(如圖4藍圈位置所示)。

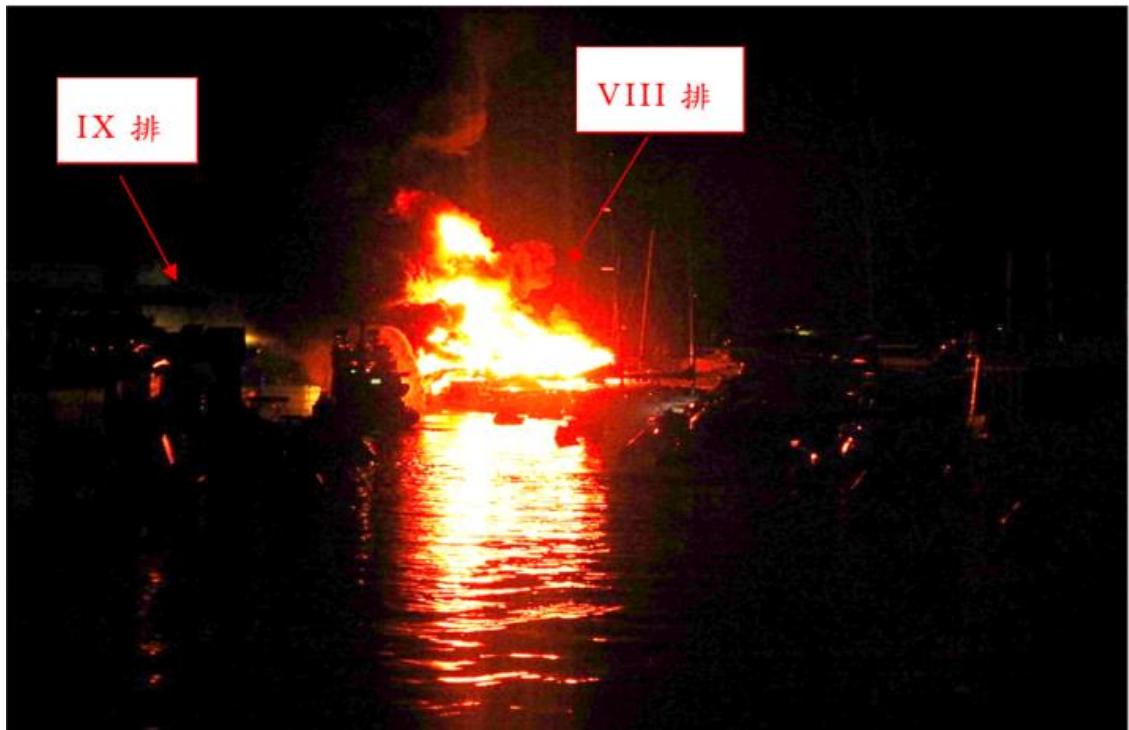
3.8 於 0250 時，火勢已蔓延至鄰船左舷的另一艘遊樂船。多艘滅火輪、潛水支援船及水警輪陸續到達火警現場，協助救火及拯救(見圖 5)。

圖 5：滅火輪向火警現場射水救火。

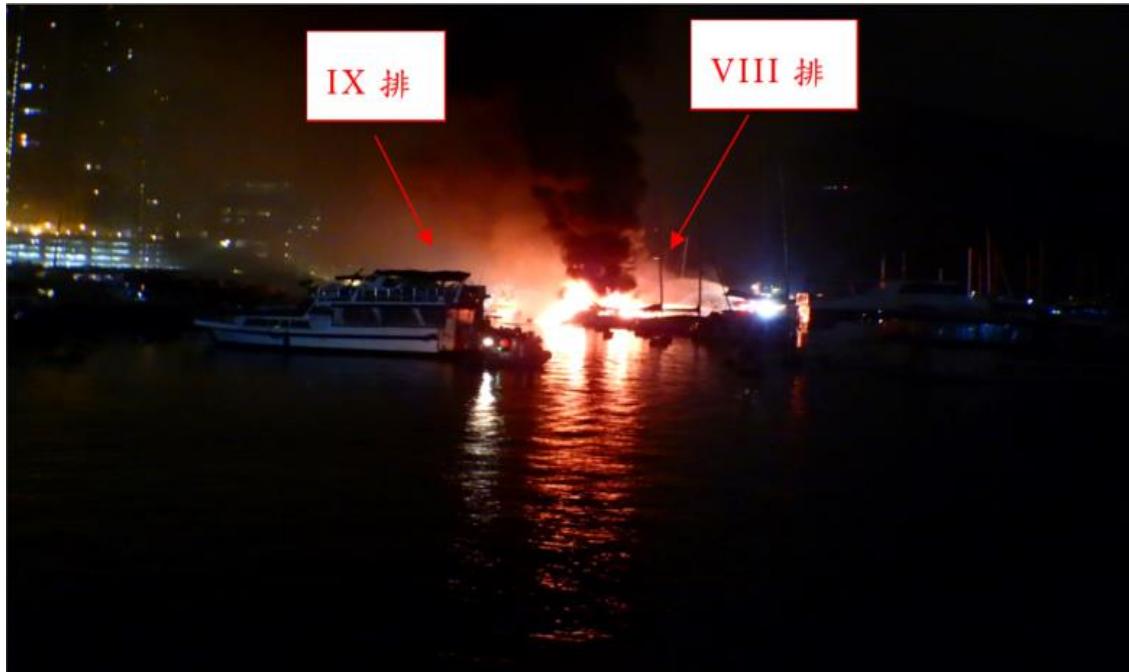
3.9 約0308時，火勢進一步蔓延至第VIII排東面，波及繫泊於該船東面更多的遊樂船隻。約0436時，火警已造成多艘船隻燒毀或沉沒，及其殘骸和燃油在海面上漂浮。多艘滅火輪持續向火災現場射水救火(見圖6)。

圖 6：多艘滅火輪持續向火災現場射水救火。

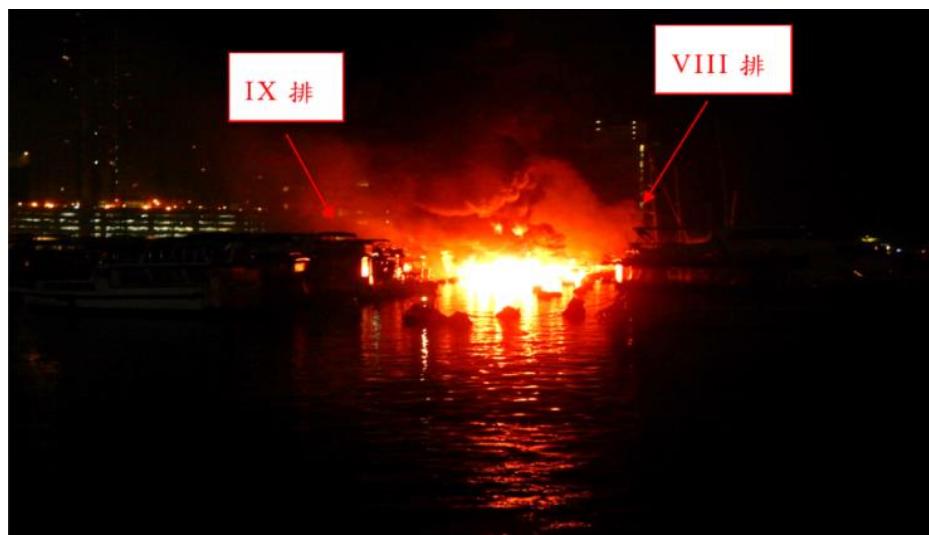
3.10 約0439時，火警現場持續高溫，加上有燃燒物從起火的船隻上掉落海面，並燃點著海面漂浮的燃油，瞬間於第VIII排及第IX排之間的海面上形成了一片火海(見圖7)。滅火輪駛往安全位置繼續進行救火。

圖 7：海上漂浮的燃油被燃點著，形成火海。

- 4.8 遊樂船一般使用柴油作為主推進器及發電機的燃料。從事故中推斷被燒毀或沉沒的船隻上的燃油<sup>3</sup>漏出而漂浮於海面。亦因漂浮於海面上燃燒著的船隻殘骸物點燃了海面上漂浮的柴油，使火警進一步擴散，導致更大範圍的船隻受損，增加了滅火輪的救火難度。
- 4.9 事故發生時，大部份遊樂船隻因沒有人在船上，未能及時將船隻駛離火警現場，導致船隻燒毀或沉沒。部份有人在船上的遊樂船隻因火場濃煙及火勢的影響，亦未能將船隻駛離現場。

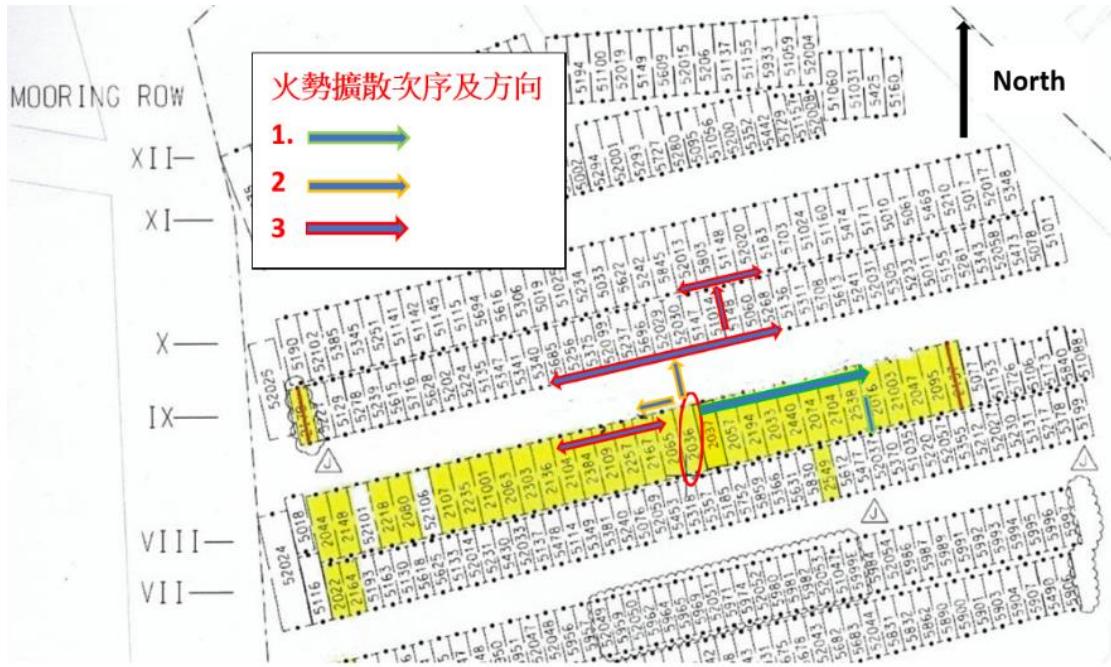
圖 8：火勢擴散次序及方向。

3.11 約 0440 時，火勢向四周再次擴散，波及了繫泊在該船西面第 IX 排及第 VIII 排的遊樂船隻，引發更大範圍的船舶火警。其後更多的滅火輪到現場協助救火。火勢持續在第 IX 排內左右擴散，並波及第 X 排的遊樂船隻(見圖 8)。

4.7 由於該船繫泊於第VIII排中間位置，它與左右兩旁多艘遊樂船隻相互緊靠。該船左舷起火後，火勢除了向船隻左右蔓延外，亦向船隻前後擴散。
