本地領牌浮塢 “YIU LIAN FLOATING
DOCK NO.1” 於香港友聯船廠近岸水
域發生沉沒事故的調查報告

香港特別行政區
海事處
海事意外調查組

2022 年 8 月 11 日

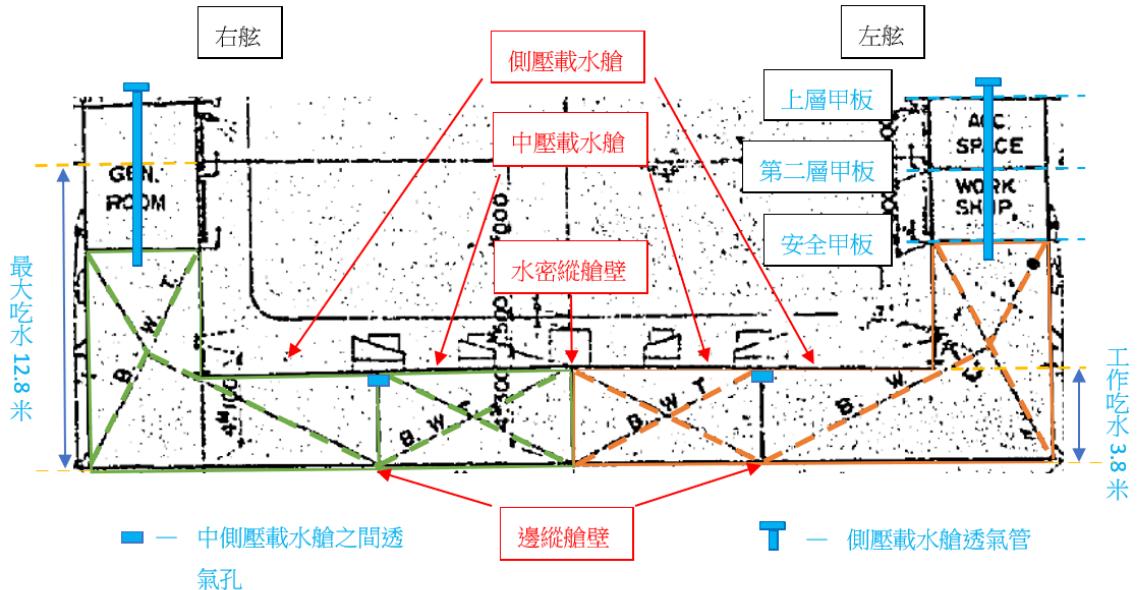
圖 2：浮箱壓載水艙橫截面圖

- 4.4 浮塢每段浮箱左右兩舷各有一個長方形的中壓載水艙及一個L形的側壓載水艙（如圖2所示）。兩舷中壓載水艙之間有一道位於中線的水密縱艙壁。另外，在左或右舷中壓載水艙和其側壓載水艙之間的邊縱艙壁上部約於浮塢吃水3.8米（工作吃水）的位置設有透氣孔，可讓中壓載水艙和其側壓載水艙相通。若左或右舷其中一個水艙被意外地注入海水達致工作吃水，另一個水艙亦會入水。設計可加強浮塢的穩定性。
- 4.5 浮塢每段浮箱側壓載水艙近頂部位置設有透氣管，其管道出口設於上層甲板上。因此可排除海水從透氣管出口進入壓載水艙的可能性。

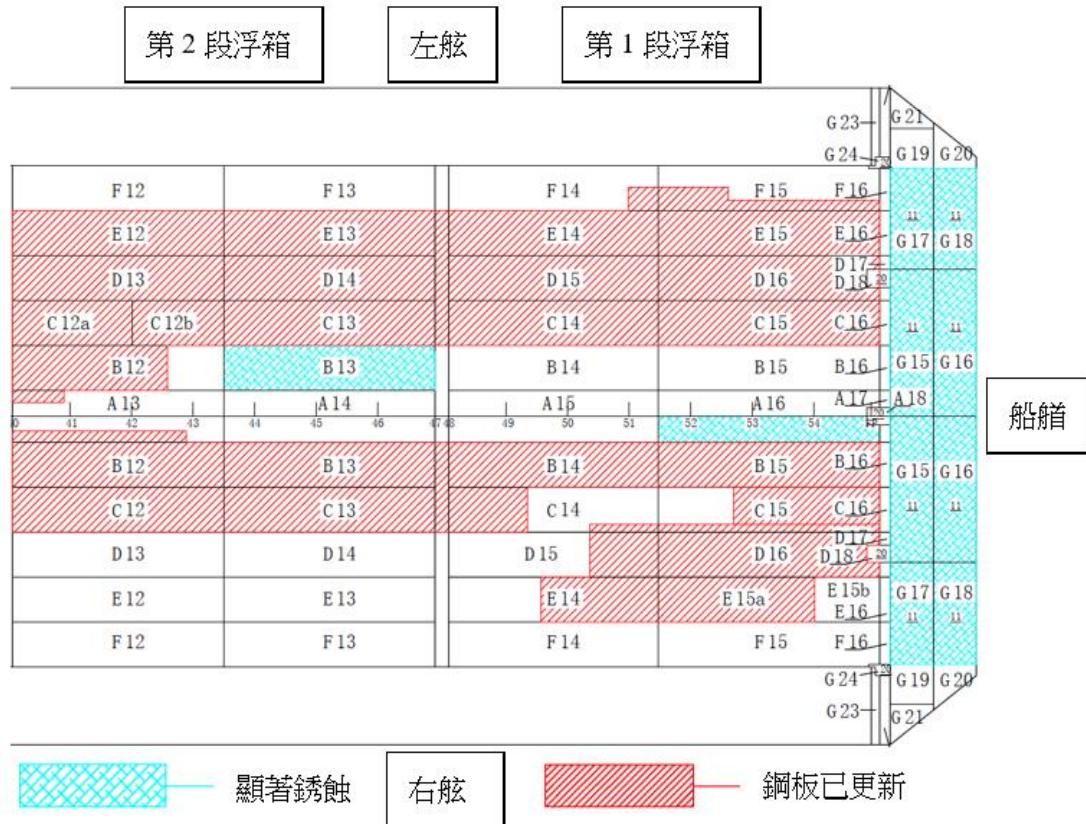
圖 3：事發前第 1 及第 2 段浮箱甲板測厚結果

- 4.16 根據浮塢於2020年10月12日的浮箱主甲板測厚檢驗報告，結果顯示浮塢浮箱主甲板有部份鋼板出現顯著鏽蝕。該鋼板蝕耗在23.2-29.6%之間，接近原建造厚度30%的蝕耗極限(參考4.7)。於2022年3月17日船廠完成浮塢分段打撈工程，在調查中發現浮塢各浮箱甲板有部份鋼板出現顯著鏽蝕，包括長度規則不一的長裂縫和破洞(參考4.8段)。根據船廠提供的維修紀錄，未有證據顯示船廠在事發前對鏽蝕顯著及破損的浮箱甲板進行有效的維修保養。

- 6.1 報告副本送交船廠，讓船廠和塢長知悉這宗意外的調查結果，汲取教訓，特別是加強浮塢維修保養，提高關於浮塢壓載水操作對浮塢結構影響的安全意識。
- 6.2 船廠應提供相關浮塢破損進水的應急操作指引、應變措施及相關人員的培訓；及
- 6.3 海事處會發出海事處佈告，載述這宗意外，讓業界汲取教訓。

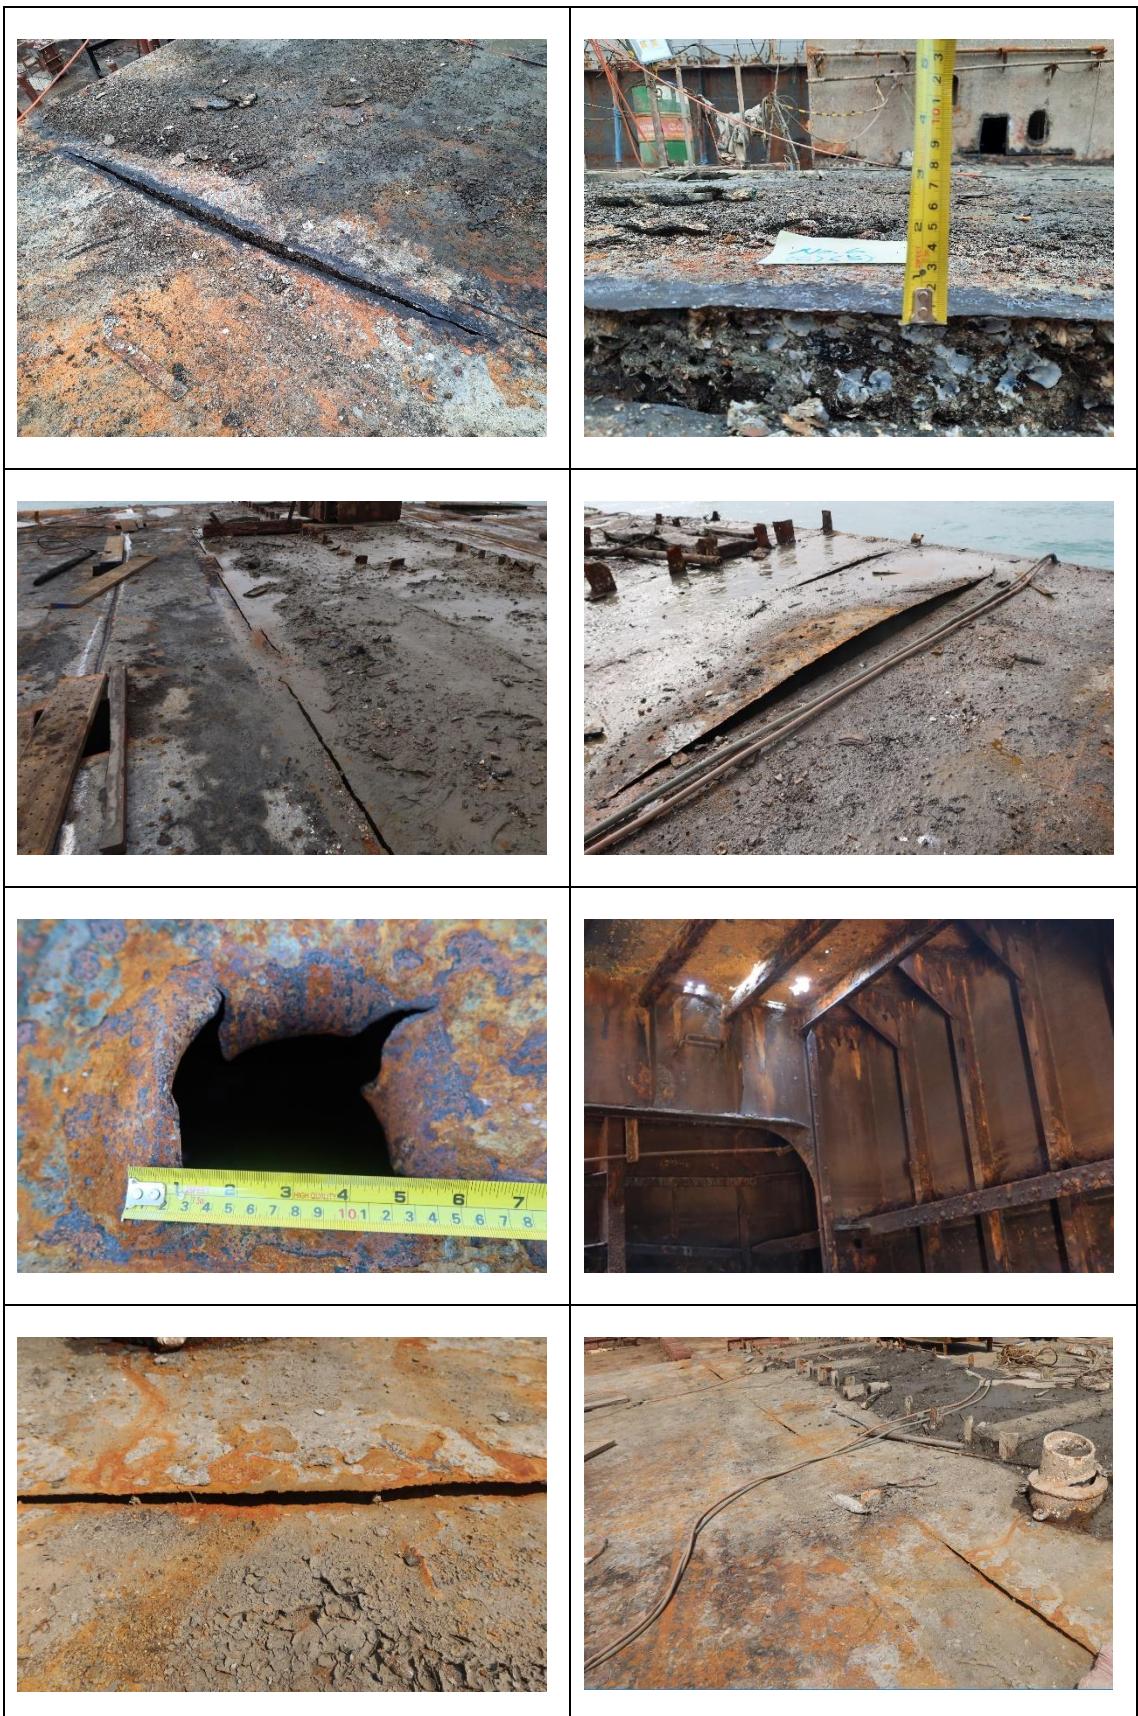
圖 6：事發後浮箱甲板出現的部份裂縫及破洞

4.8 調查發現各段被打撈上水的浮箱，於其甲板不同位置出現規則長度不一的破洞及長裂縫（如圖6所示）。浮箱甲板破損主要為約0.5米至24米長度不等的裂縫及一個直徑約12厘米的破洞，主要分布於第2段至第6段浮箱甲板上，而大部份裂縫出現在已有顯著鏽蝕的浮箱甲板上（如圖7至圖9所示），推斷其破洞或部份裂縫可能在事發前已存在，亦可能在浮塢壓載下沉操作時形成的進一步破損，導致各浮箱壓載水艙進水的主要肇因之一。

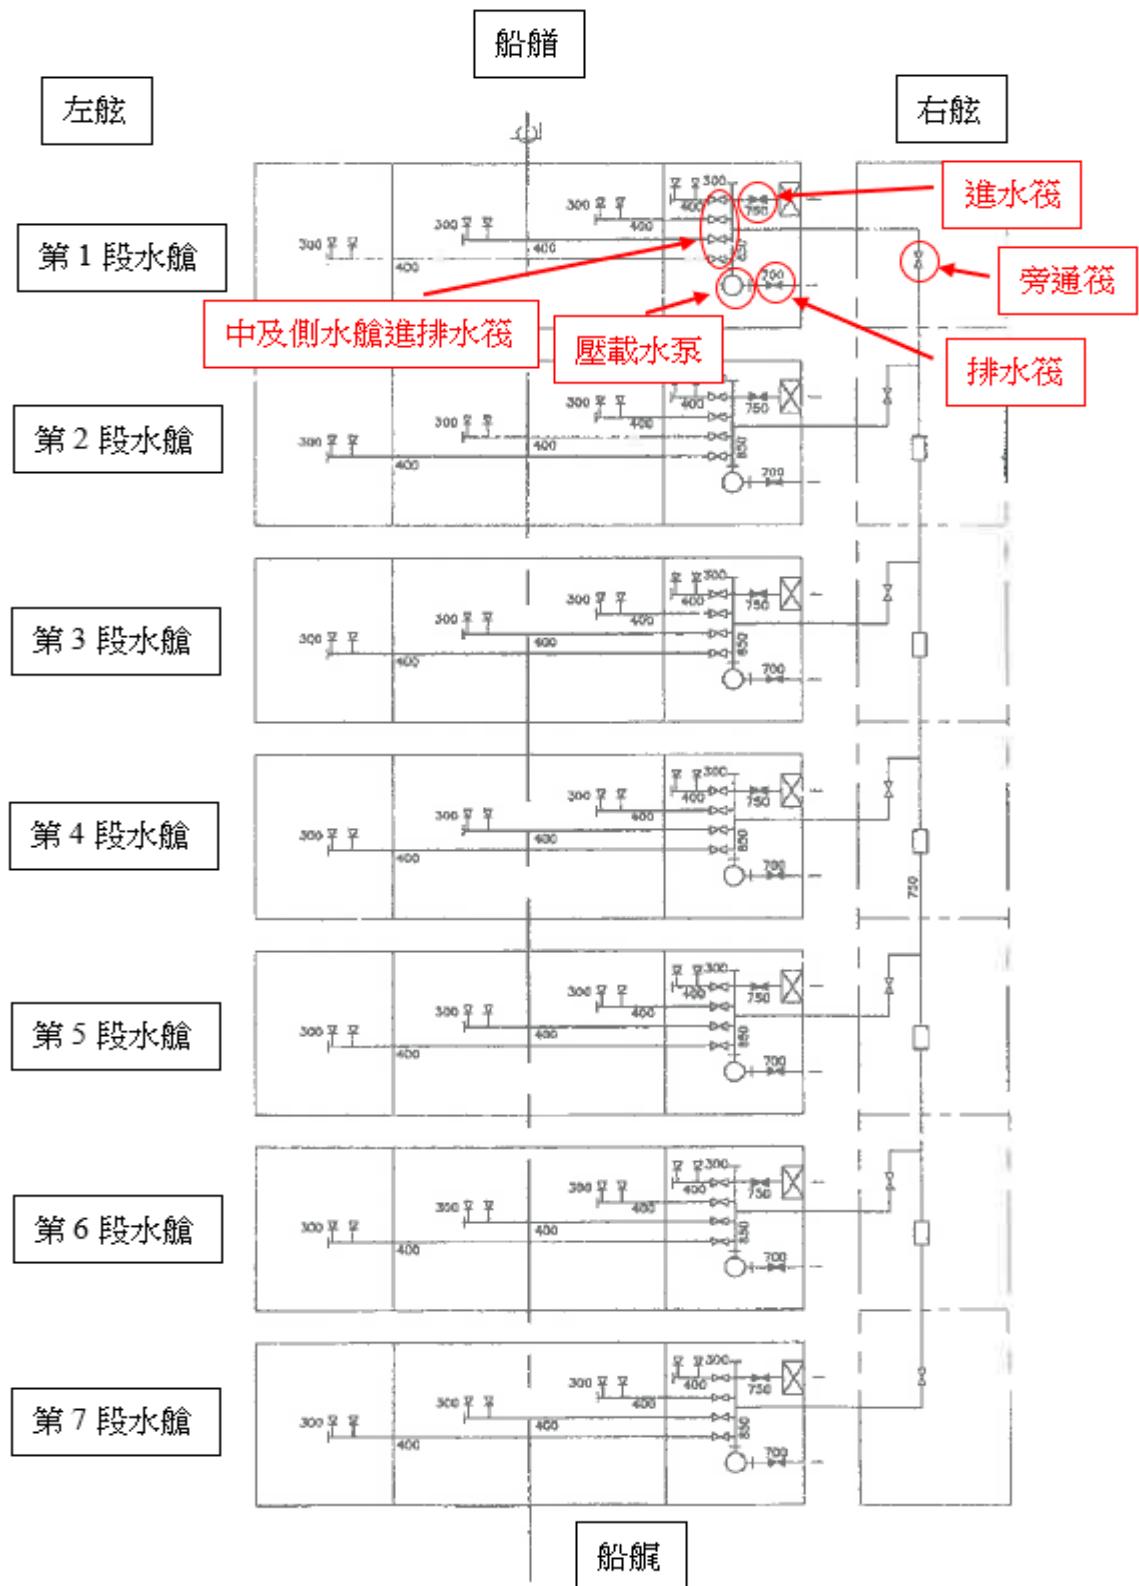
圖 10：浮塢進排水系統

- 4.12 浮塢操作是以師徒言傳為主，主要內容涉及泵排操作和坐墩計算等。工作經驗是從日常操作中累積而獲得。船廠沒有制訂或提供相關應急操作的指引。事發時，塢長按照過往浮塢的操作經驗及判斷，採取他認為合適的應急措施。
- 4.13 當排放第3及第4段浮箱壓載水未能奏效時，塢長打開了浮塢各壓載水艙的旁通閥及排水閥，利用7個壓載水泵以並聯同步的方式排放浮塢的壓載水，可能因為各壓載水艙排放壓載水效能出現差異，使浮塢壓載水的分佈不均，導致浮塢結構承受的撓度及應力產生了過大的變化。當時於排放壓載水期間，工作人員未有意識到浮塢可能承受過大的撓度及應力的變化，使鏽蝕顯著的浮箱甲板進一步變形而破損，導致受損的壓載水艙在事故中進水。
- 4.14 調查發現船廠沒有制訂或提供相關應急操作指引，在浮塢應急操作時未能提供有效的應變措施。
- 4.15 當浮塢發電機房、主配電板房相繼入水，浮塢失去電力供應時，壓載水泵停止工作，壓載水艙的旁通閥和排水閥不能以電動或手動方式關閉。海水靠重力作用順著壓載水的排放管路持續湧入各壓載水艙，浮塢進一步失去浮力而下沉。
