本地領牌渡輪“DISCOVERY BAY 3”

於香港大嶼山愉景灣渡輪碼頭附近

發生人員墮海事故的調查報告

香港特別行政區
海事處
海事意外調查組

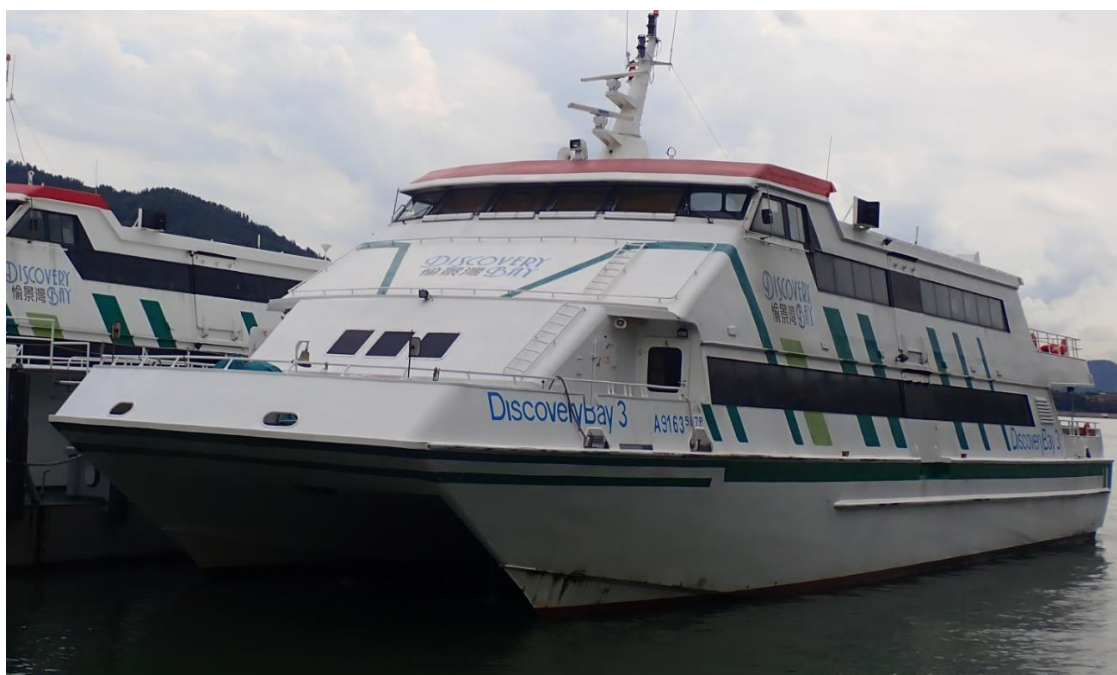
圖 1：DISCOVERY BAY 3

船名	: DISCOVERY BAY 3 (圖1)
擁有權證明書號碼	: A9163
類別	: I
類型	: 渡輪船隻
總長度	: 42.05米
最大寬度	: 11.50米
總噸位	: 611
船體物料	: 鋁
最少船員人數	: 6
允許運載總人數	: 507
主要推進方式及功率	: 2台 2032 千瓦的柴油內燃機 (Deutz)

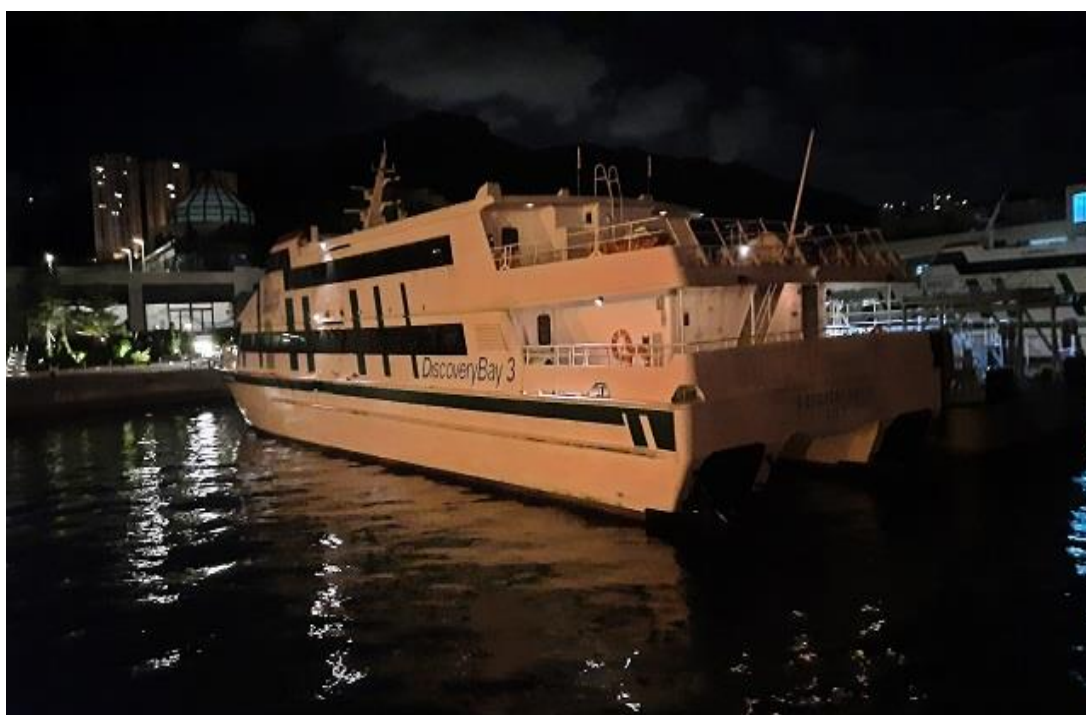
圖2：該船靠泊於浮躉南側

- 3.1 該船是提供往返於中環渡輪碼頭至愉景灣渡輪碼頭的渡輪服務。於2021年7月5日2057時，該船在愉景灣渡輪碼頭落客後，隨即駛往愉景灣渡輪碼頭南面的浮躉停泊。
- 3.2 於2105時，該船右舷靠泊於浮躉南側位置（圖2）。該船船員在船舶靠泊後，於船上休息並等待公司下一步工作指示。

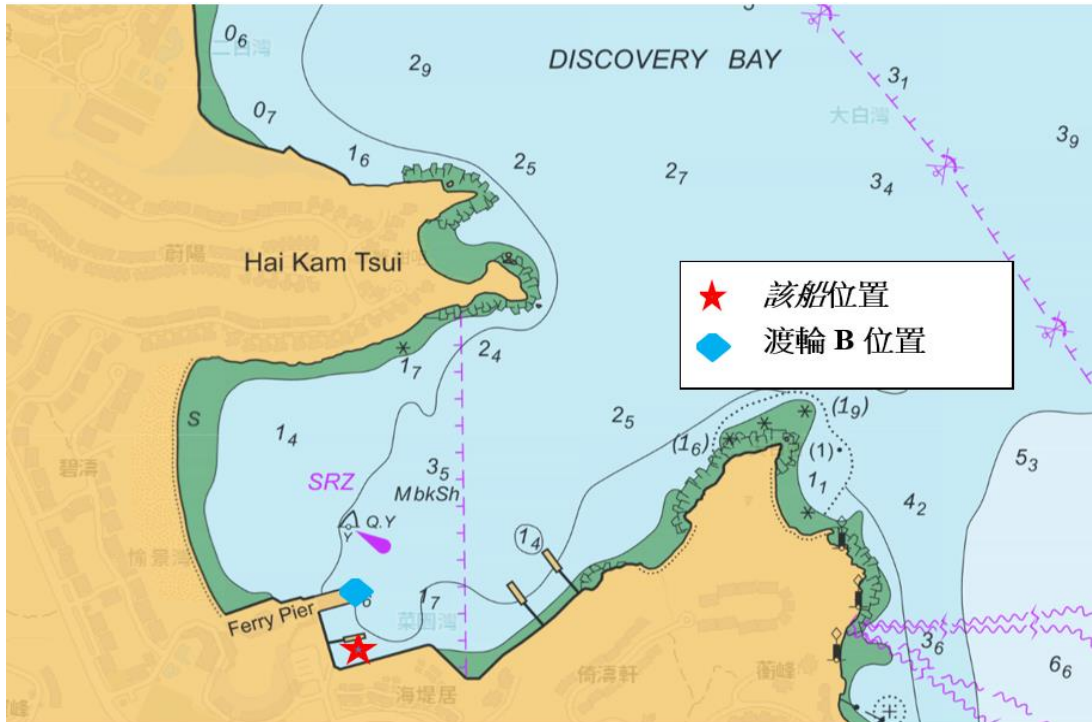
圖3：該船及渡輪B停泊位置

- 3.3 約2200時，公司安排該船船員前往愉景灣渡輪碼頭接管預計2230時抵達的渡輪B，並執行往返於中環渡輪碼頭至愉景灣渡輪碼頭的渡輪服務（圖3）。公司要求船長完成往返航班後再返回該船。

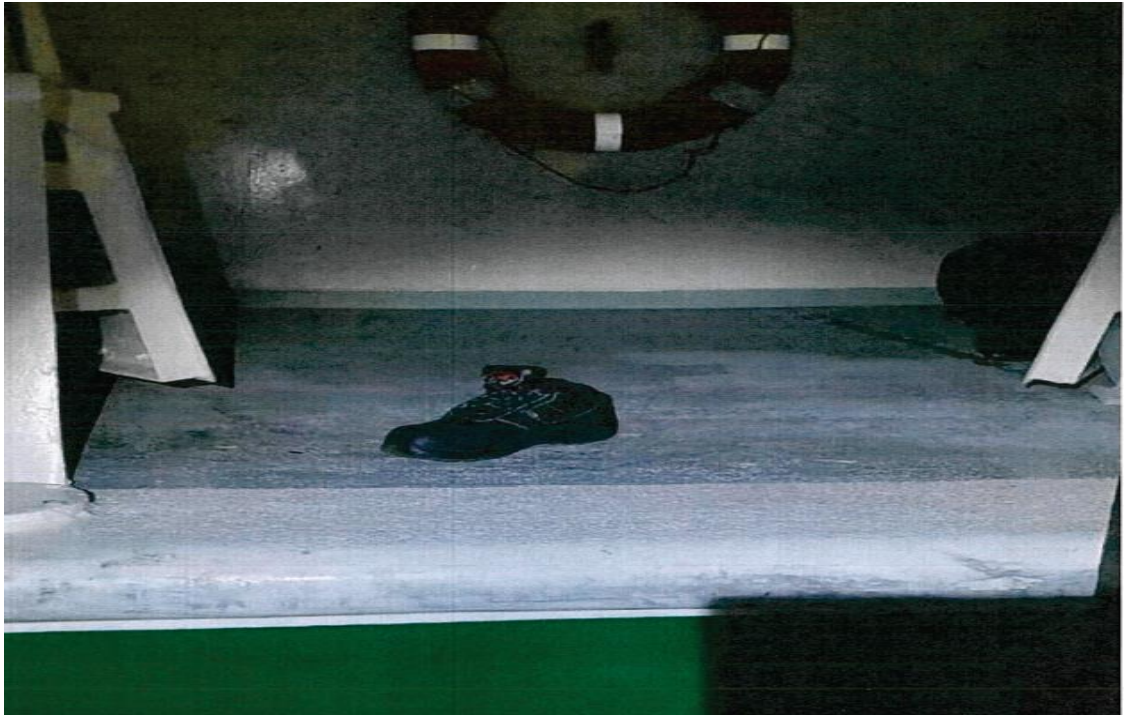
圖4：在該船船艙上落位置發現的一隻安全鞋

- 3.7 約2240時，員工I繼續在該船船艙及浮躉周圍搜尋，並安排公司另外兩名員工駕駛小艇在現場附近水域進行海面搜索，但都未能找到失蹤的副輪機長。
- 3.8 約2325時，渡輪B返回愉景灣渡輪碼頭後，該船船員，包括船長返回該船。其後公司船務主任亦到達現場協助搜尋。在啟動該船船舶電力系統後，繼續尋找副輪機長。
- 3.9 2021年7月6日約0029時，該船船員和公司員工仍未能發現副輪機長蹤影後，公司負責人於是報警求助。約0038時，香港消防、水警及海事處人員接到報警後先後抵達現場進行搜救。
- 3.10 約0152時，在該船右舷船艙附近水中尋獲失蹤的副輪機長。隨後他被救上岸進行急救並送往醫院救治，但在0242時被證實死亡。

- 4.12 事發時，該船與浮躉相互並靠，浮躉備有登船平台供船員上落船隻使用（圖5）。該船近登船平台位置的右後舷門與船隻之間空隙²寬度約有20至30公分，而其右舷舷牆與登船平台扶手欄桿朝向船頭方向之間的空隙寬度約有60至80公分（圖6），足夠容許人體穿過，故推斷該空隙可能是副輪機長因失足導致意外墮海的位置。
- 4.13 調查時發現該船船尾近右後舷門上落浮躉位置發現一隻可能屬於副輪機長右腳的安全鞋。據船長提供的資料，副輪機長所穿著的安全鞋較為寬鬆，以及驗屍報告指出的副輪機長右腳踝內側有紅色瘀傷。由此推斷副輪機長的右腳踝受傷可能因未有正確穿著安全鞋，例如未有綁緊安全鞋帶，行走時因意外失足導致其受傷。

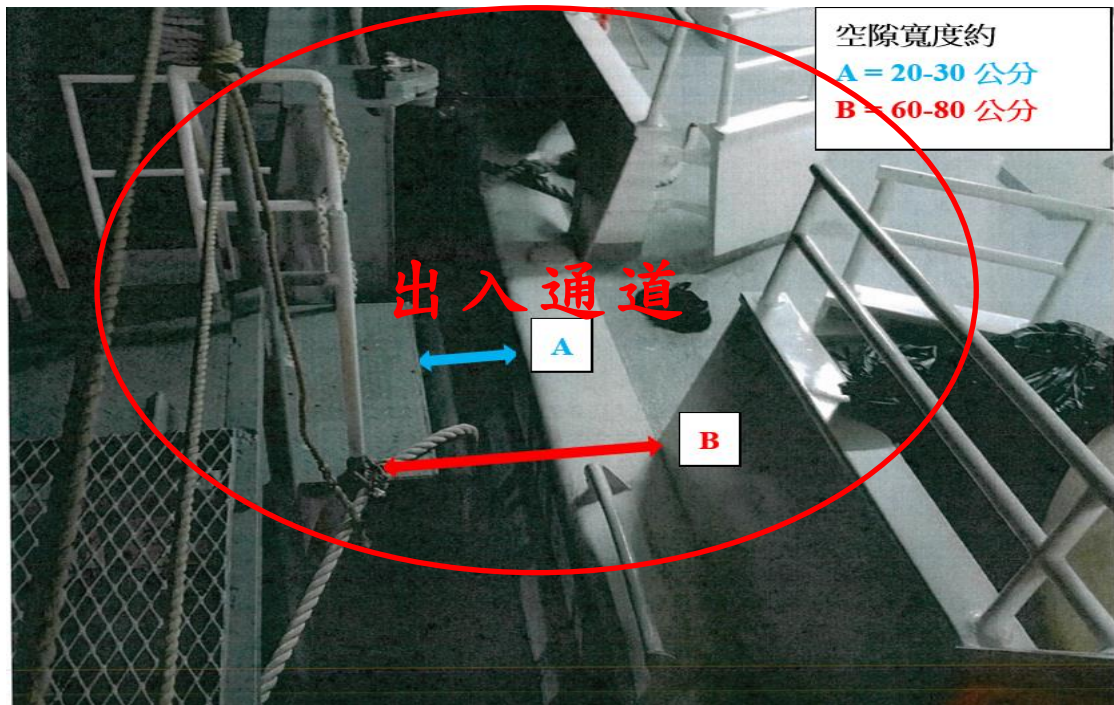
圖6：浮躉登船平台跟該船的出入通道

- 4.14 調查發現該船船員安全意識不足，使用該船通往浮躉登船平台的出入通道上落船隻時，未有採取合適的安全措施³以防止墮海（圖6）。
- 4.15 調查還發現副輪機長個人安全防護意識不足，未有意識到在船上若未有正確穿著安全鞋進行工作或行走，可能導致其受傷或意外的發生。

³建議參考海事處根據第 548 章《商船(本地船隻)條例》而制訂的《工作守則—為本地船隻上工程提供安全通道》第 4.3 至 4.7 章節的要求，於船舶通往浮躉登船平台的出入通道採取合適的安全措施。例如：在通道附近的當眼處展示“小心橫過通道”或“提防滑倒及船隻突然移動”的安全警示；或於出入通道提供拉緊的纜索或鏈條；或提供為用作安全通道而妥為設計的安全網，以防止墮海。

- 6.1 報告副本送交船東和公司，公司必須向所有在船船長及船員通報是次事故的調查結果，汲取教訓，防止類似意外再次發生。另外，公司需加強船員上落船隻時的安全意識，並於上落船隻的出入通道採取合適的安全措施，以防止墮海。
- 6.2 海事處會發出海事處佈告，載述這宗意外，讓業界汲取教訓。
