中國內地登記散貨船“惠金橋
23”於油塘對開海面發生致命
人員墮海事故調查報告

香港特別行政區
海事處
海事意外調查組

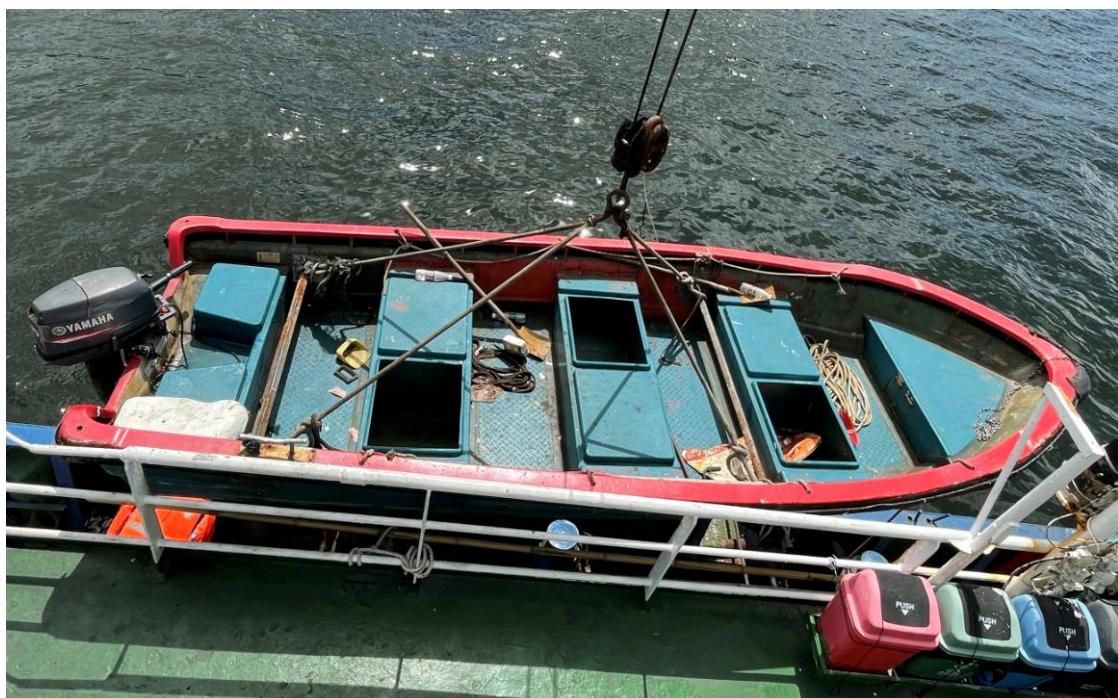
圖2：位於船艉的附屬艇（小艇）

- 4.10 船上《附屬艇操作規程》規定附屬艇駕駛員須持有有效的船長或駕駛員適任證書；禁止人員隨艇上下施放或回收；收艇前，乘員應在掛勾穩妥後，通過往母船的梯子離艇，返回母船後，方可收艇。
- 4.11 負責駕駛的船員甲未有持有有效的船長或駕駛員適任證書，船員甲與船員乙亦未有依照操作規程的程序在返回該船後才進行回收小艇，不符合《附屬艇操作規程》的規定。
- 4.12 船上《附屬艇操作規程》亦列明不具備號燈及其他夜航條件的附屬艇不得夜航。從圖2所見，小艇並未有裝備號燈等其他適用於夜航的設備。由此推斷小艇在事故發生時未有具備《附屬艇操作規程》規定的夜航條件。

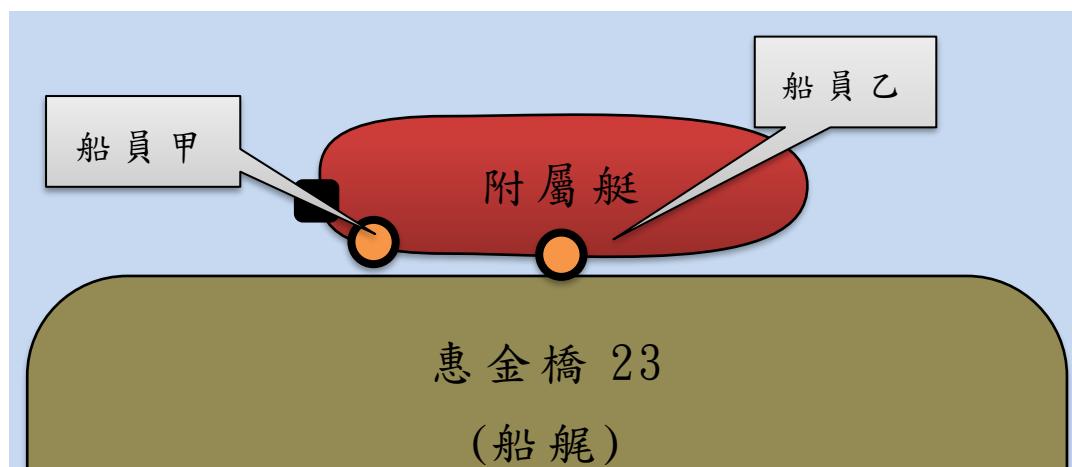
4.13 當小艇的掛鉤掛上該船吊機的吊索準備吊回該船時，吊機的吊索仍處於鬆弛狀態。如圖3所示，船員甲與船員乙所處的位置均在小艇右邊，即向母船船艉內側。由於他們身體重量集中於小艇的右舷，而小艇仍未被吊起，小艇因受海浪的衝擊使其失去穩定性而向右舷傾覆。由此可見，兩位船員當時並未有保持船隻安全穩定性的意識。

- 4.14 據提供的資料，事故發生前，船長未有收到小艇已完成接載並停靠於該船船艉的報告。當該船準備離港，船長亦未有在開動船舶主機前確認船艉是否安全。由此可見，船員之間未能保持密切有效的溝通。此外，調查亦發現船員在開動主機準備離港時，雖然小艇已靠在母船船艉並準備起吊，惟當時的情況是小艇仍在水面上，即小艇仍在使用中，不符合《附屬艇操作規程》關於在航行期間不得使用附屬艇的規定。
- 4.15 當小艇傾覆時，船員乙位於小艇右舷中間（圖3），縱使他穿著救生衣，亦有可能墮海後被困於小艇和該船船艉之間的水面下，因該船倒車引起的水流被捲進船底而無法逃生。

圖3：意外時附屬艇、惠金橋23及墮海的船員位置示意圖

- 6.1 “惠金橋 23” 的船東必須向所有在船船長及船員通報是次事故的調查結果，汲取教訓。另外，船東需加強對船員安全培訓以提高船員的安全意識，特別是提高船員進行小艇操作的安全意識，減低船員墮海的風險；保持駕駛台與小艇操作船員的有效溝通；嚴格遵循船上《附屬艇操作規程》相關的規定；以及夜間須在足夠的照明下才進行吊艇操作。
- 6.2 海事處會發出海事處佈告，載述這宗意外，讓業界汲取教訓。
