(擁有權證明書號碼：39976)

於屯門黃金海岸鄉村俱樂部遊艇會  
發生致命海上工業意外調查報告

香港特別行政區政府  
海事處  
海事意外調查組

2022 年 7 月 6 日

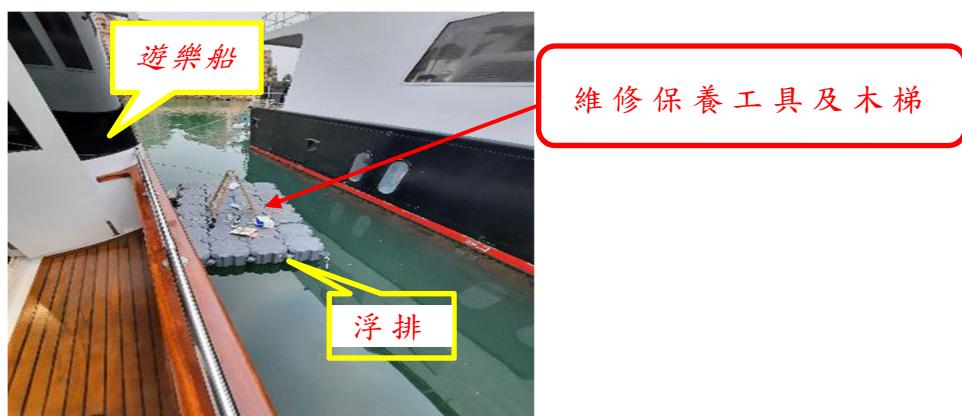
圖2：浮排相片

- 3.1 遊樂船船東通過其朋友（朋友1）安排工人為停泊於遊艇會內的遊樂船進行維修保養。該工程於2021年11月13日開始。
- 3.2 約在11月17日，工人完成遊樂船甲板面上的維修保養後，開始使用浮排在遊樂船左邊船旁進行船舶的維修保養。
- 3.3 11月18日，因維修保養所需的油漆未有到貨，工人在遊樂船上進行維修保養前的準備工作。約1900時，工人離開遊樂船。
- 3.4 11月19日約1030時船東的另一名朋友（朋友2）接載工人到達遊艇會，並將維修保養所需的材料及工具包括木梯運到遊樂船。
- 3.5 約1045時，朋友2離開。當時沒有船員看守遊樂船，只有工人獨自進行維修保養。繫於遊樂船船旁的浮排面積約兩米乘以三點五米，事發後發現浮排上放置了維修保養的工具以及木梯，推斷工人曾使用浮排及木梯對遊樂船進行維修保養。
- 3.6 約1615時，目擊者經過遊樂船泊位時看見一個人漂浮在浮排旁的水面上（圖2及圖3），面部朝天，左手放在心臟位置，未有穿著救生衣，他立刻通知遊艇會。

- 4.6 浮排繫於遊樂船旁，其面積約兩米乘以三點五米，沒有設立圍欄或其他避免人員墮海的裝置（圖2）。當工人在浮排上使用木梯進行維修保養時，若外界原因（如船舶經過時產生波浪）使浮排發生晃動，可能導致工人失去平衡墮海。浮排上放置維修保養工具及木梯，亦可能使工人在其上工作或走動時絆倒，增加了墮海風險。
