本地登記第 III 類漁船

“CHOW SHU FAN” 於香港
西貢以東水域發生致命火警
事故調查報告

香港特別行政區
海事處
海事意外調查組

2022 年 8 月 27 日

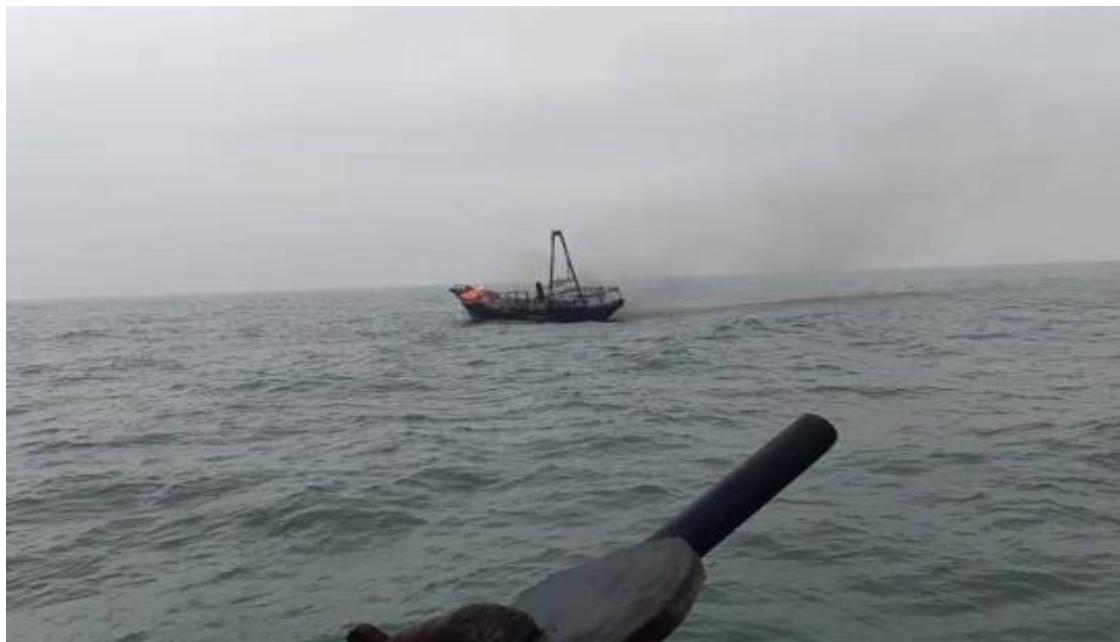
- 3.1 2021年12月26日早上，一艘本地領牌木質漁船“CHOW SHU FAN”於惠州三門島與深圳大鵬灣附近一帶海域進行捕漁作業。其時，船上共有10人，包括船長、廚工等內地船員。
- 3.2 事發當日，該船船員（除廚工外）正在船艉下網作業。約0800時，該船的廚工在住艙內突然大叫失火。在船艉下網作業的船員聽到後便前往查看，發現住艙已經起火。船員隨即使用船上的滅火器嘗試救火，但未能成功。因火勢繼續擴散並逐漸增大後，船員便紛紛跳海逃生。
- 3.3 約0948時，深圳海上搜救中心接獲通報後，立刻展開救援工作，協調深圳海事局、深圳市海洋綜合執法支隊，以及事發水域附近的船隻進行救援。
- 3.4 現場附近的“深鹽1402”漁船（深鹽漁船）收到搜救信息後，馬上停止捕漁作業，前往事發海域救援（圖2）。抵達事發海域的深鹽漁船發現了3名落海的船員並成功救起其中的1名船員，而另外2名船員由附近的兩艘貨船救起。
- 3.5 約1043時，深圳海上搜救中心通報香港海上救援協調中心。協調中心接報後立即協調香港水警、消防及政府飛行服務隊前往事發水域作海空搜救。

圖 2：漁船 “CHOW SHU FAN” 起火

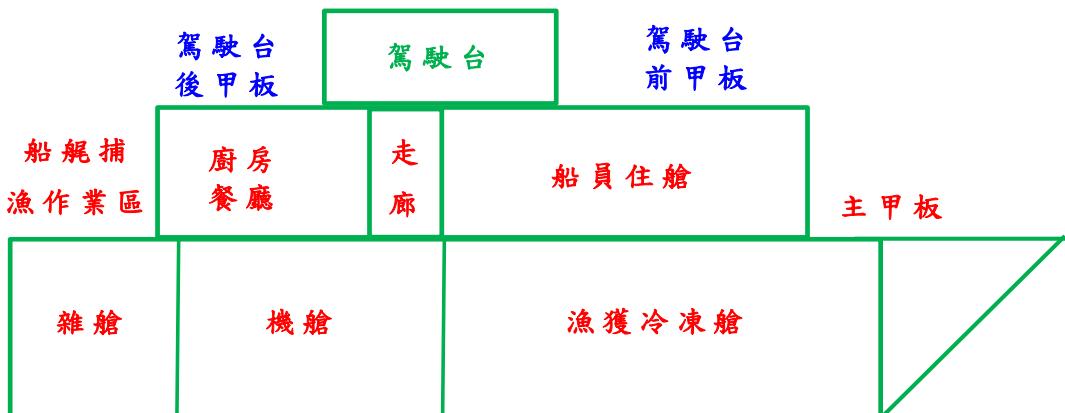
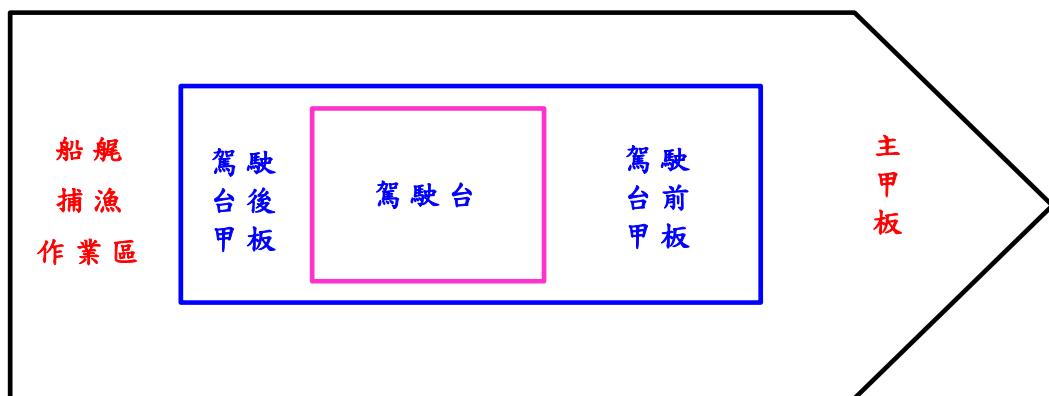
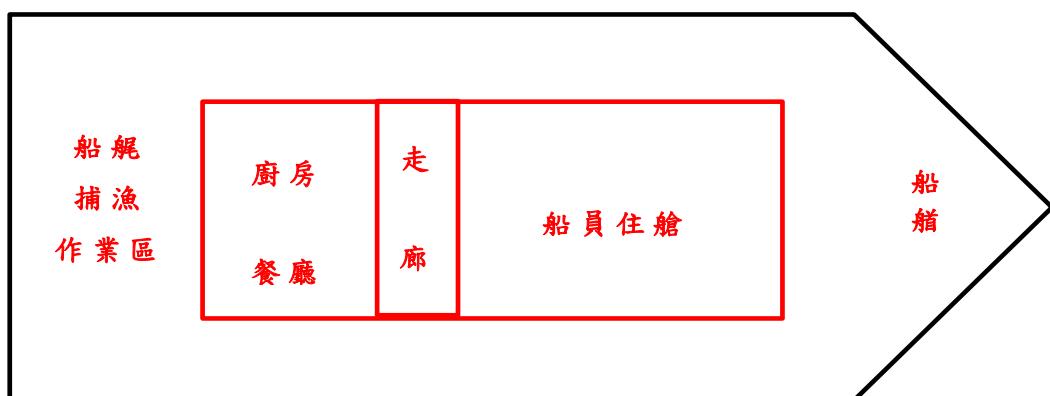
圖 3：該漁船的船艙分佈圖

- 4.7 由於該船已在事發水域沉沒，亦無法聯繫到生還的廚工了解起火經過，故無法確定起火原因。根據獲救船員提供的資料指起火位置於船員住艙（圖3），故推斷起火原因可能是住艙內的電器設備過載、電線短路或未熄滅的煙蒂，導致產生熱源點燃住艙內的易燃物品。
- 4.8 該船船體物料為木材，在未能有效控制火勢的情況下，船體物料變成燃料以及天氣的影響，使火勢加劇。當主甲板下的船體材料被燃燒破損後，海水便進入船艙，船體的強度減弱，最終導致該船沉沒。

- 6.1 漁業組織及漁民團體應從報告中瞭解事故原因及安全因素，並汲取本次事故的教訓，漁船船東／船長須：
- (i) 加強船員對船上防火知識、火警緊急應對及安全求生的訓練；
 - (ii) 按本地漁船電力安全¹⁰妥為保養船上電路及電器設備；
 - (iii) 確保漁船於內地水域作業時，須持有粵港澳流動漁船牌照，以及滿足香港及內地相關最低船員配員的要求；和
 - (iv) 確保漁船按照海事處簽發的驗船證明書的要求配備足夠的救生裝置。
- 6.2 海事處會發出海事處佈告，載述這宗意外，讓業界汲取教訓。
