本地領牌非自航駁船“YAU WO
6”於新油麻地公眾貨物裝卸區內
發生人員墮海事故調查報告

香港特別行政區
海事處
海事意外調查組

2022年12月12日

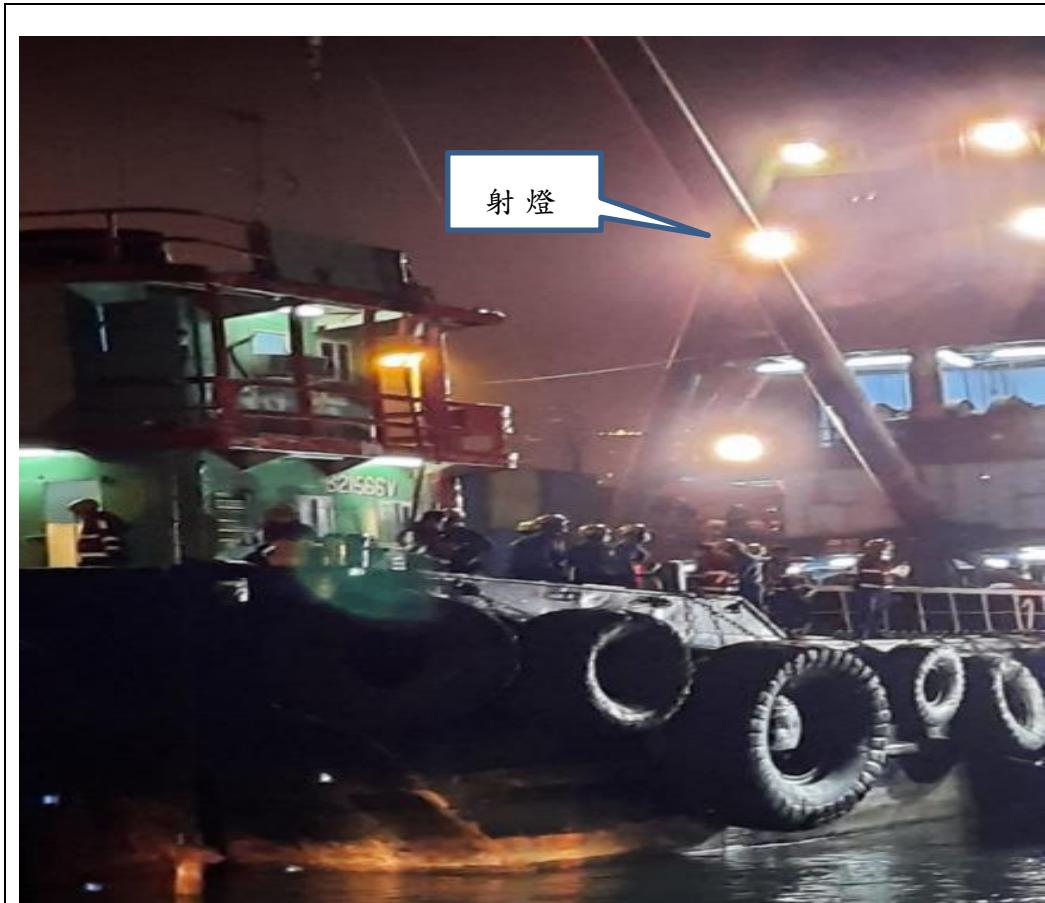
- 3.2 掛鈎員離開該船前，得知船東邀約了朋友在船上晚餐。當時船東亦邀請掛鈎員一同聚餐，但掛鈎員未有參與。
- 3.3 2022年1月9日約0130時，朋友甲在該船晚餐後回到家中，嘗試利用電話聯絡船東報平安，但未有成功。因擔心船東在該船上可能發生意外，朋友甲遂致電掛鈎員求助一同返回該船尋找船東。
- 3.4 約0200時，掛鈎員到達該船上，發現安裝在船艏人字吊臂上的6盞射燈仍亮著及位於船艏的發電機仍處於運轉狀

圖3：該船的射燈（事發後現場拍攝照片）

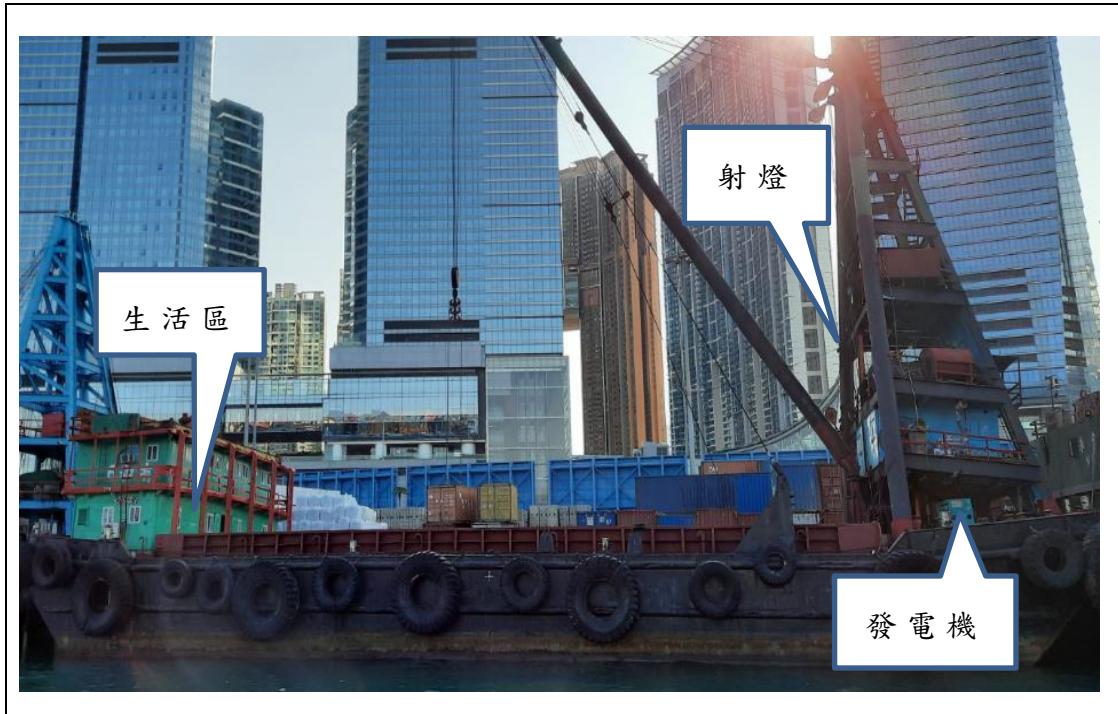
- 4.6 肇事時沒有人目睹事故發生的經過，推斷事故於2022年1月8日晚上用餐後至翌日凌晨時份之間發生。事發前，船東在該船船艙的主甲板層生活區內（圖5）與朋友晚餐。當時位於船艙的發電機處於運作狀態，以提供電力給主甲板及貨艙的照明。雖然當時天色昏暗，但該船上燈光包括位於船艙人字吊臂上的射燈處於開啟狀態，全船燈光充足，故推斷現場甲板照明並非是這事故的肇因。

圖 5：該船生活區及發電機位置

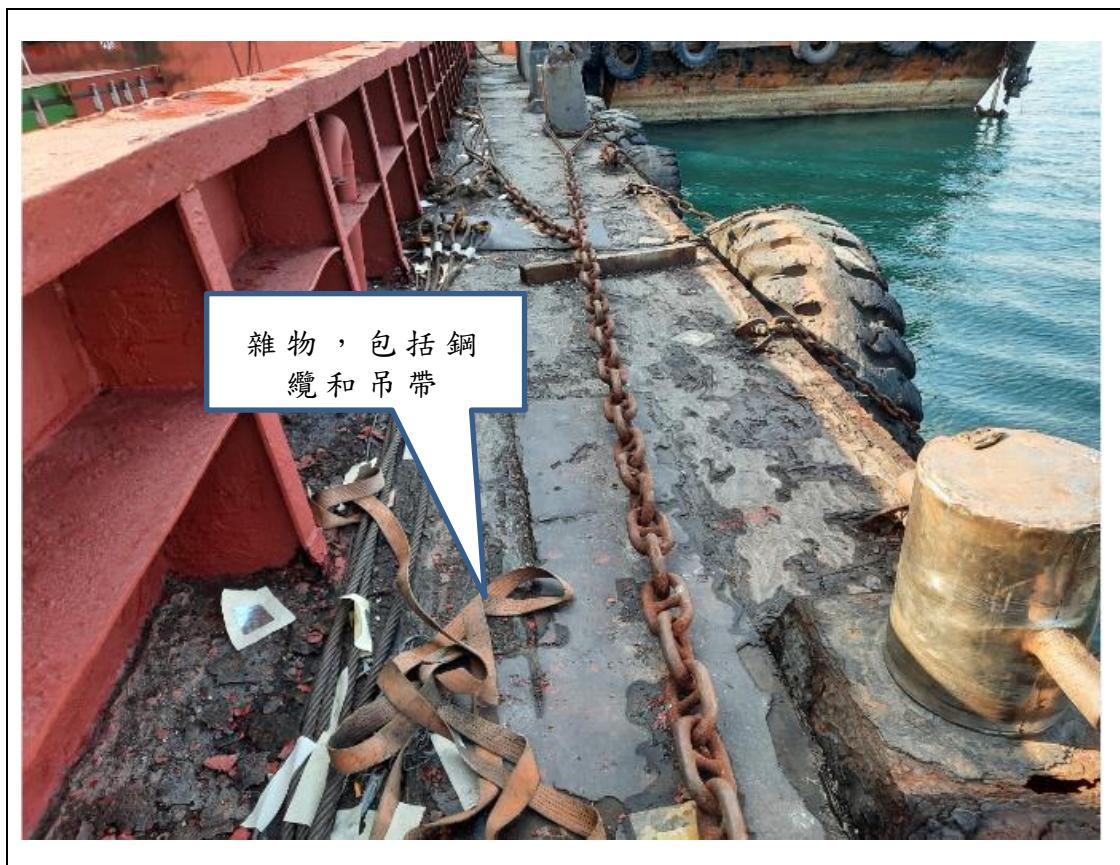
- 4.10 該船左右兩舷各提供一條甲板通道往來船艏及船艉（圖6及圖7），並沒有裝設舷牆或護欄。事發時，甲板通道上存放雜物，包括鋼纜和吊帶等。

圖6：該船右舷甲板通道情況

4.11 事發時，該船左舷靠泊在公眾貨物裝卸區。該船船旁及停泊位之間存有容許人體墮水的間隙，及其右舷亦沒有其他船隻繫泊。若人員靠近船旁或於甲板通道行走被雜物等其他因素影響時，可能導致身體失去平衡而墮海。

- 6.1 報告副本送交公司，讓公司知悉這宗意外的調查結果，提升船上人員的安全意識，包括在船上避免飲用酒精飲品、及保持甲板通道清潔暢通。
- 6.2 海事處會發出海事處佈告，載述這宗意外，讓業界汲取教訓。

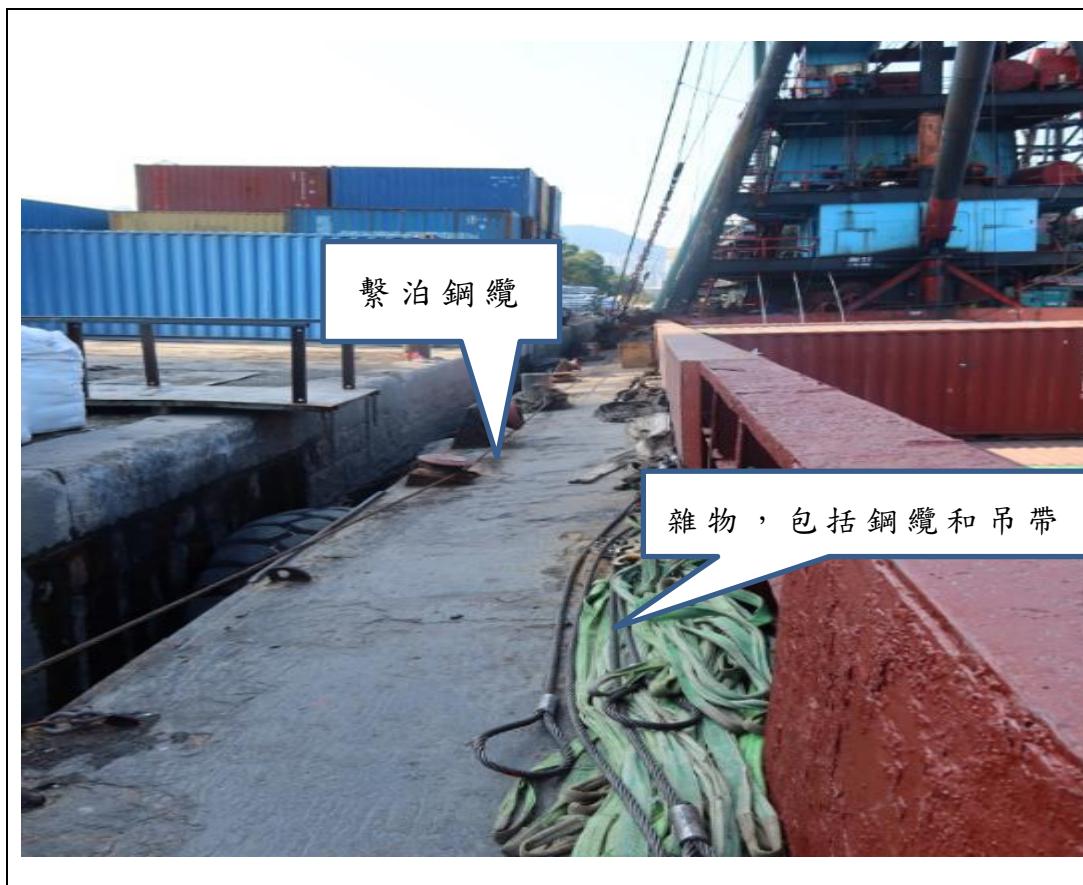
圖 7：該船左舷甲板通道情況

4.12 事發時沒有人目睹事故發生經過。依據收集的資料推斷，船東朋友於事發當日離開該船後，船東有可能為了關閉射燈或發電機而前往該船船艙，在甲板通道上行走或站立時，受到酒精的影響，導致他失去平衡墮入海中。此外，在甲板通道上的雜物及繫泊鋼纜（圖7）亦會增加對絆倒船東引致失去平衡而墮海的可能性。因受酒精影響，估計船東墮海後在水中的求生能力亦會大幅下降，加增遇溺的機會。
