中國登記的集裝箱船“寶航運 85”於
昂船洲昂運路近岸水域發生致命海上
工業意外的調查報告

香港特別行政區
海事處
海事意外調查組

2022 年 12 月 19 日

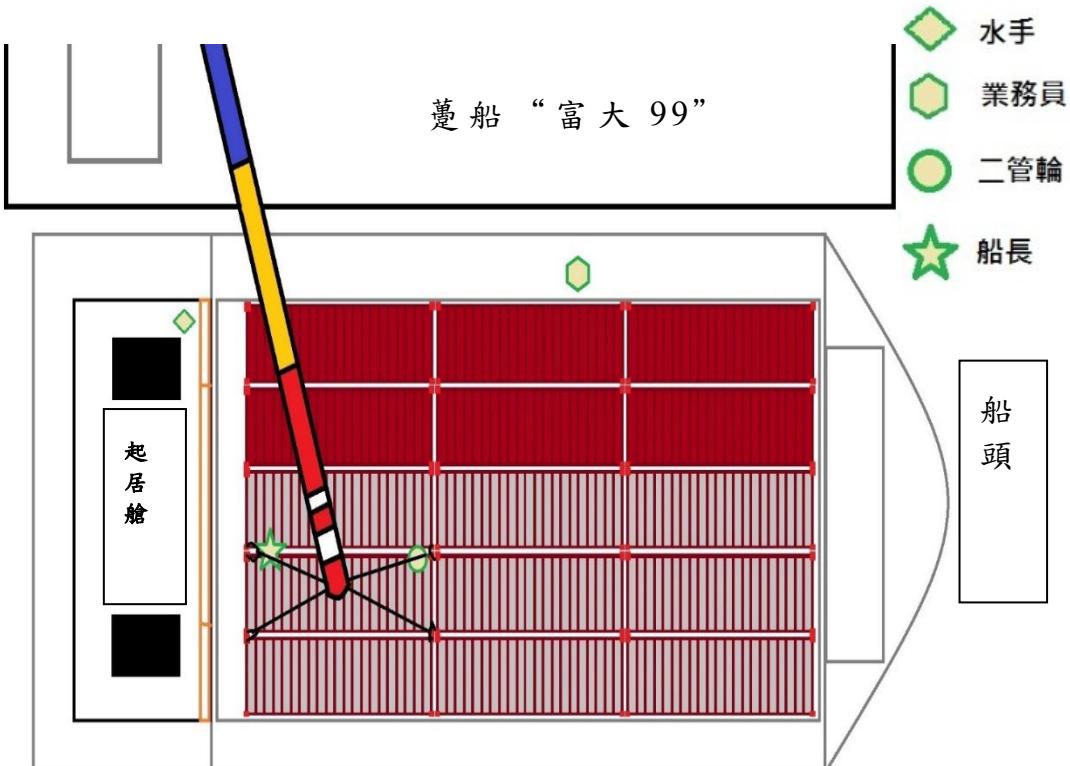
- 3.1 2022年3月20日1005時，該船完成裝載集裝箱（貨櫃）後，從廣州南沙駛往香港於1610時抵達昂運路近岸水域進行貨櫃裝卸作業。
- 3.2 約1720時，該船完成卸櫃作業後，移泊至躉船進行貨櫃裝載作業。該船貨櫃裝載作業由躉船的吊機手利用起重機將岸上的貨櫃吊運至該船的貨艙內，船長和二管輪負責解開掛鉤，業務員負責記錄貨櫃編號和位置，水手協助裝櫃作業並充當該船工程督導員。
- 3.3 約1810時，該船貨艙裝滿了兩層貨櫃後，繼續第三層貨櫃的裝載作業。躉船吊機手同時並排吊起三隻空載貨櫃（該貨櫃）並堆裝於靠近該船起居艙右舷最後一行艙位後，由船長負責解開繫於該貨櫃靠近起居艙方向的掛鉤，二管輪則負責解開靠近船頭方向的掛鉤（圖3）。

圖3 事發時船長、業務員、二管輪及水手在“寶航運85”的位置

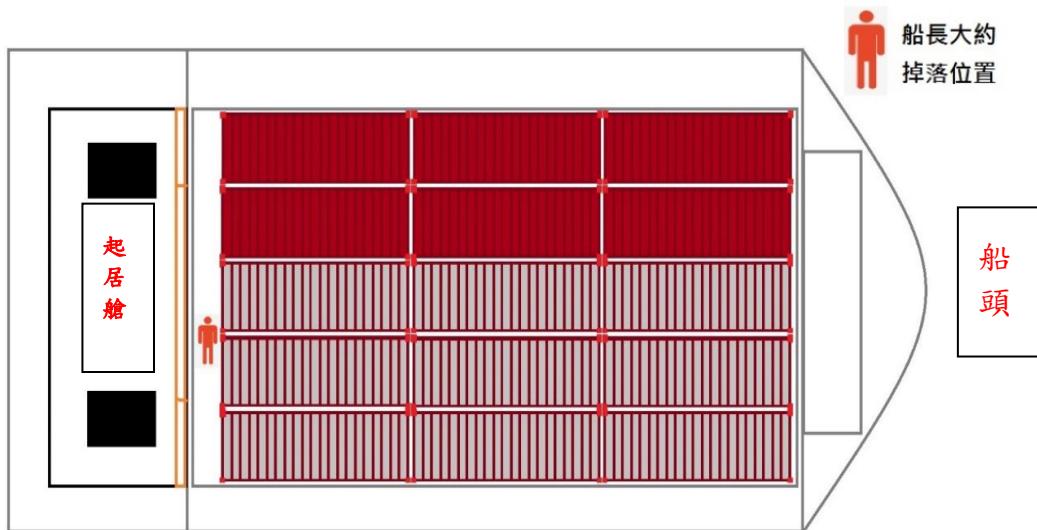
3.4 於二管輪解開靠近船頭方向的掛鉤後，轉身查看船長解鉤進度時，發現船長正墮入貨艙艙底，他隨即大聲呼叫求助。二管輪當時亦發現繫於該貨櫃靠近起居艙方向的掛鉤仍未解開，便隨即前往解除掛鉤，並讓躉船的吊桿擺回船上。業務員和水手聽到二管輪求助後立刻前往救援，發現船長已倒臥於貨艙艙底（圖4）。隨後岸上工作人員亦報警求助。

圖4 船長墮艙的位置（俯視圖）

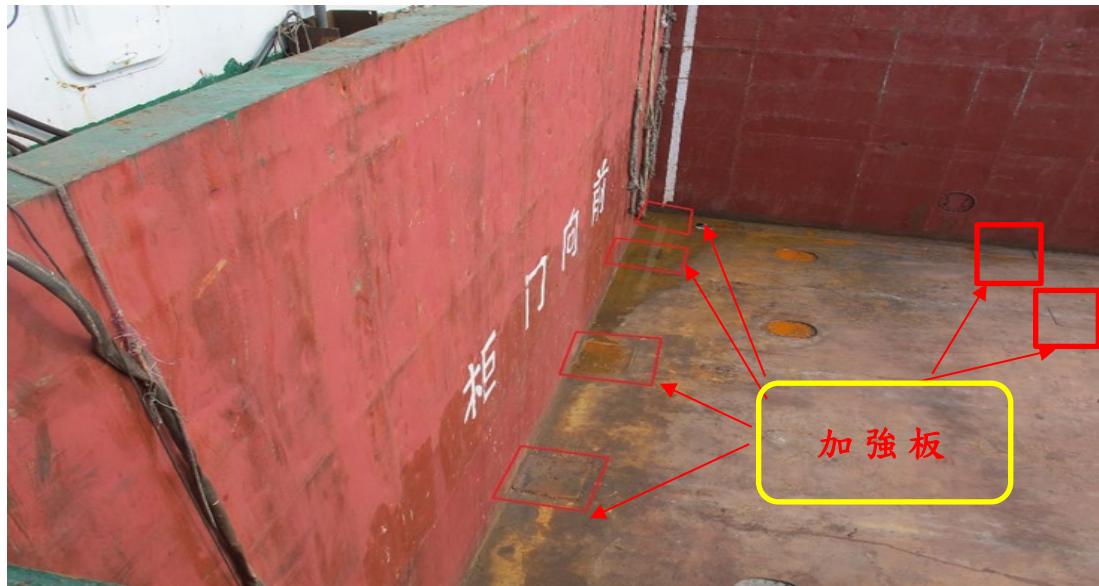
- 4.10 《工程規例》第18條列明工程⁹須在最少一名工程督導員的監督下進行，否則不得在本地船隻上進行任何工程。調查發現躉船沒有在工程督導員的監督下進行貨櫃裝載作業，不符合《工程規例》第18條的規定。由於意外的發生並非在躉船而在該船上，此發現並非事故的肇因。
- 4.11 據《工作守則》第4.1和4.2段的要求，工程負責人¹⁰和僱主有責任訂立安全工作制度，包括訂立工作計劃及為工作進行風險評估，以保障受僱人不會遭遇嚴重意外，包括由貨櫃頂部墮下。《工作守則》第4.3段亦要求工程負責人應為船上貨櫃處理工作和相關活動訂立安全工作程序，以減低意外和身體受傷的風險。調查發現，於貨櫃裝載作業前，工程負責人和僱主未有訂立工作計劃和貨櫃作業的安全工作程序，亦未有為貨櫃裝載作業進行風險評估，不符合《工作守則》第4.1、4.2和4.3段的要求。若該船能夠按照《工作守則》的要求，訂立安全工作制度和安全工作程序，並為貨櫃裝載作業進行風險評估，可能會避免這事故的發生。
- 4.12 根據該船《安全裝載手冊》的要求，貨櫃應分布均勻裝載於船上，以符合穩性規範要求，而《安全裝載手冊》亦提供不同裝載狀態下的貨櫃布置圖。調查發現該船貨艙底在特定位置上設有加強板，而靠近貨艙後艙壁的加強板沿著其後艙壁橫向方向延展開（圖5），加強板的間距固定，與20呎標準貨櫃的四個底部夾角接頭的距離和《安全裝載手冊》的貨櫃分布圖（圖6）吻合，推斷加強板用作承托貨櫃四個底部夾角接頭的作用。調查發現貨櫃裝載並沒有按照《安全裝載手冊》（圖6）的裝載要求而將貨櫃座落在加強板上，因而導致貨櫃與貨艙後艙壁間約有1米多寬

圖5 靠近貨艙後艙壁的加強板位置

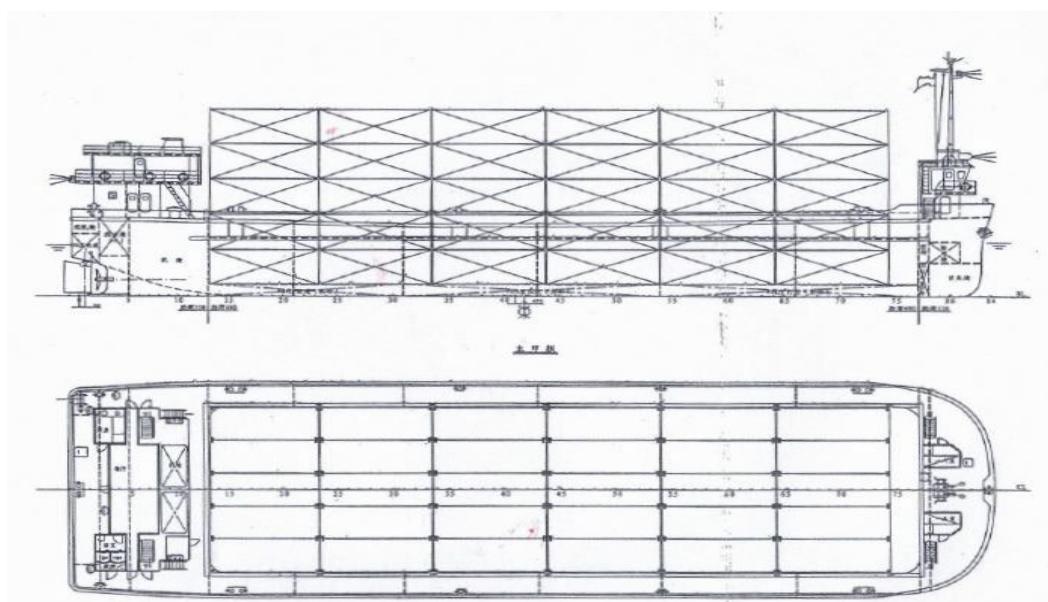
圖6 貨櫃裝載的右側視圖／俯視圖（安全裝載手冊）

- (a) 遵循《工程規例》的規定，作業人員持有有效的貨物處理基礎安全訓練證書；
- (b) 遵循《工作守則》的要求，訂立貨櫃裝載作業的安全工作制度和安全工作程序，對貨櫃裝載作業進行風險評估及早識別下墜風險；
- (c) 加強公司及船員對高空工作的安全意識；以及
- (d) 按照船舶《安全裝載手冊》的要求，進行貨櫃裝載作業。

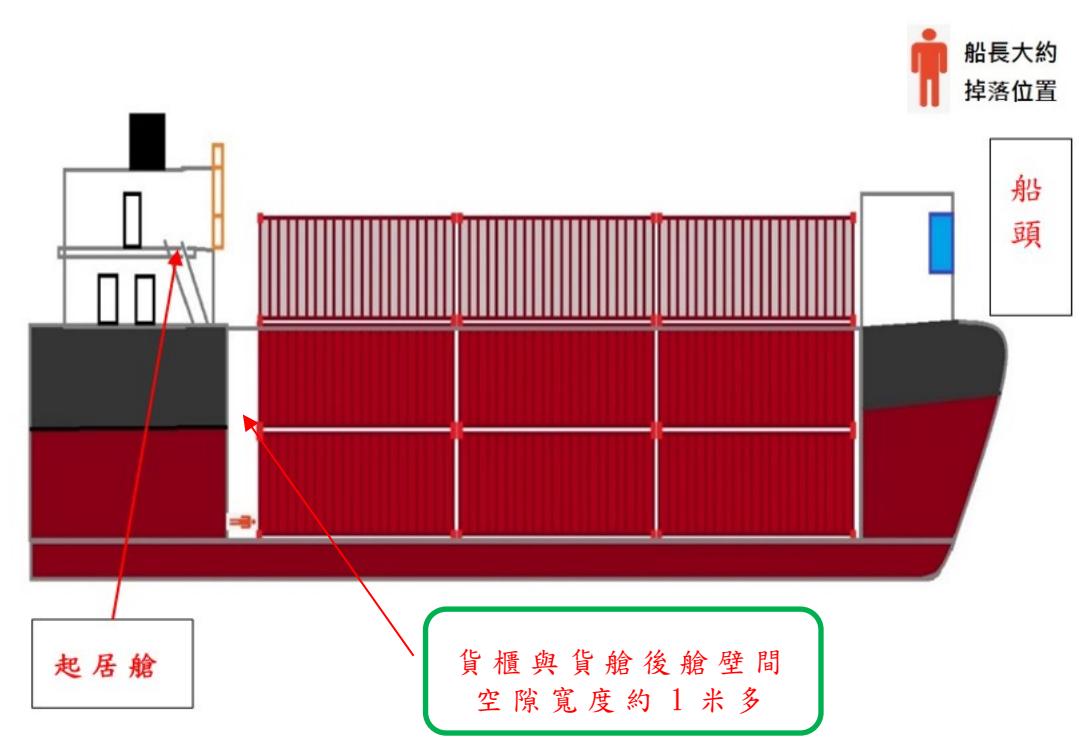
的空隙（圖7），從而導致船長從空隙間墮下。

圖 7 事發時貨櫃裝載的右側視圖

4.13 如 4.12 段所述，該船船上貨櫃與貨艙後艙壁間約有 1 米多寬的空隙（圖 7），若能遵從該船《安全裝載手冊》的要求裝載貨櫃，空隙應不存在。調查發現該船公司未有提供與此有關的安全信息，以及當時於貨櫃頂部船員除了穿戴安全帽、安全鞋及反光衣外，亦沒有證據顯示在貨櫃裝載作業時提醒船員應要注意的安全事項，包括於貨櫃頂部解鉤可能墜艙的風險。由此可見，該船公司及船員對高空工作的安全意識不足。
