海事工業

意外個案及安全建議

在有下墮危險的地方工作

Safety Pamphlet No. 5  
“Aloft Working is Hazardous”

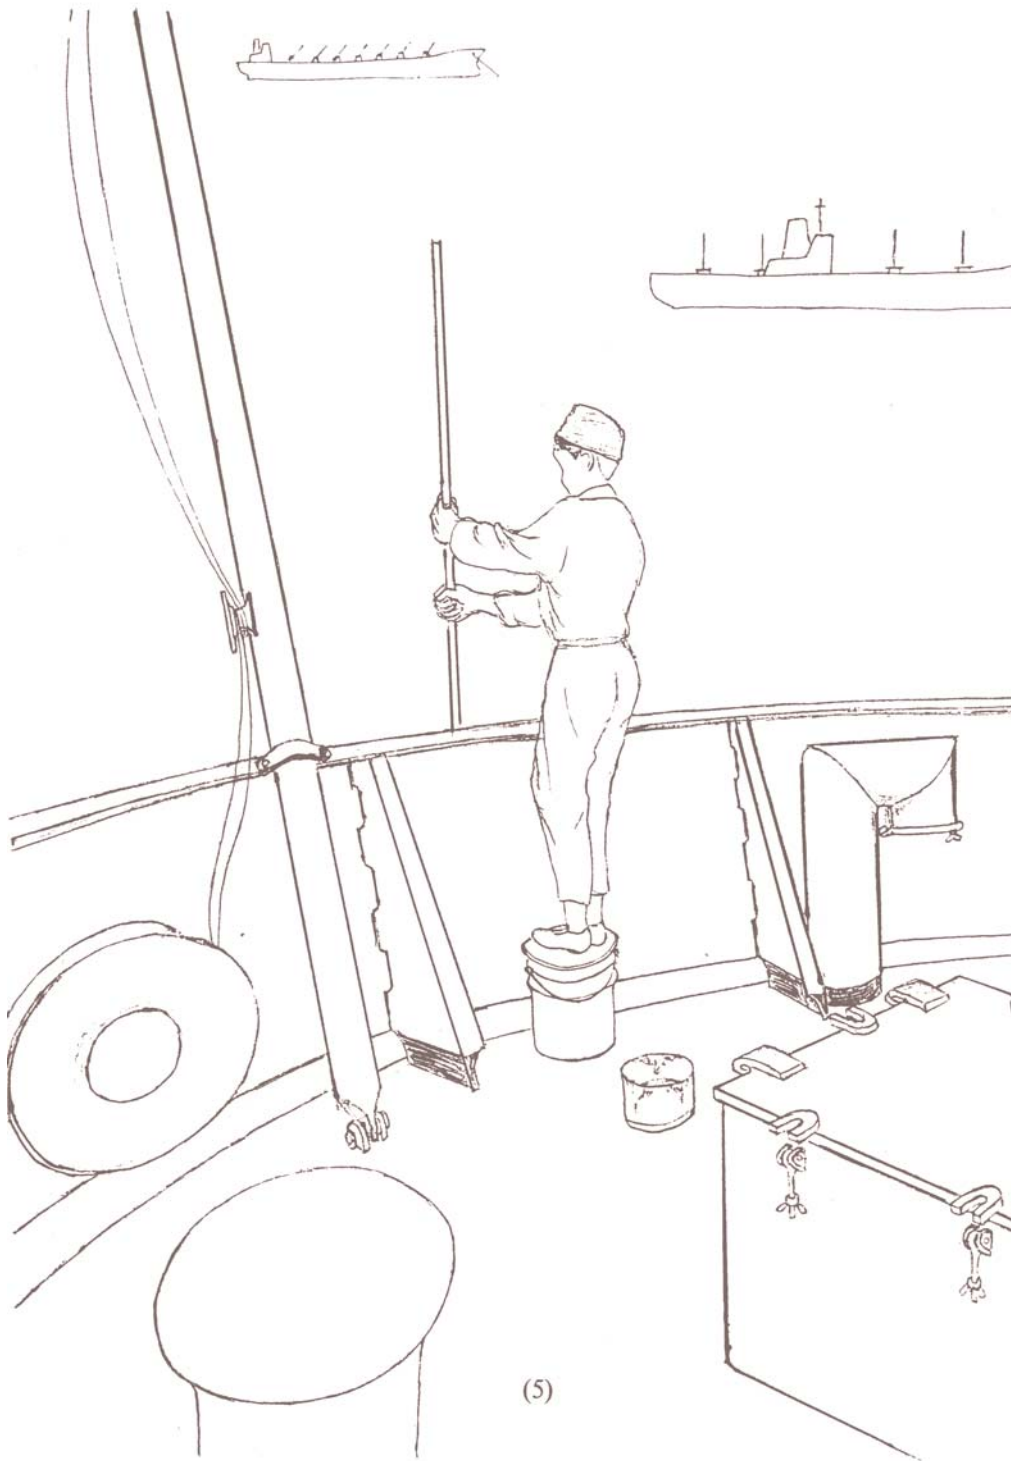
二·五 首先他用繩索搭好架板到達船尾船名的位置，並從船名下方開始逐步油上，直至手臂伸直後油漆掃僅可觸及的地方為止。之後他便爬回船上甲板，打算將船殼上截剩餘未油的部份，利用一油漆輓掃接駁於一支長竹桿上從船尾甲板使出船尾舷牆探下繼續工作。

二·六 當他回到甲板後，發覺船尾船舷牆板稍高，妨礙雙手伸出船外進行油漆工作，於是找來一個二十升容量的空油漆罐，並將罐內注入半滿清水。之後將該罐置放於船尾旗桿附近的甲板作為腳踏。

二·七 跟著他手拿駁長了的輓掃，蘸了油漆，雙腳站上油漆罐面之上，開始餘下的工作。

二·八 不料油漆中途，他突然失去平衡，身體傾出舷牆外，翻身掉落十五米下的海裏。

三·二 相信死者雙手是拿着縛有油掃的長竹桿，站在一狹窄的罐面上工作，而且油漆罐並沒有牢固起來。人若站在罐上活動時保持平衡是有困難的，而且也很容易引致漆罐搖動，所以在此情形下工作是隨時會有失去重心墮下的危險。

(甲) 當工作需要使用附加的腳墊或台架的時候，該腳墊或台架必須構造結實並且妥為緊緊繫於甲板上。

(乙) 在船舷旁工作的人若有跌出舷外的危險，必須佩戴安全帶。僱主必須提供監管措施確保工人切實戴上及拴於穩妥的地方。
