海事工業

意外個案及安全建議

第二十一輯 「躉船吊桿倒坍」

Collapse of a cargo derrick due to the fatigue failure of gooseneck pin.

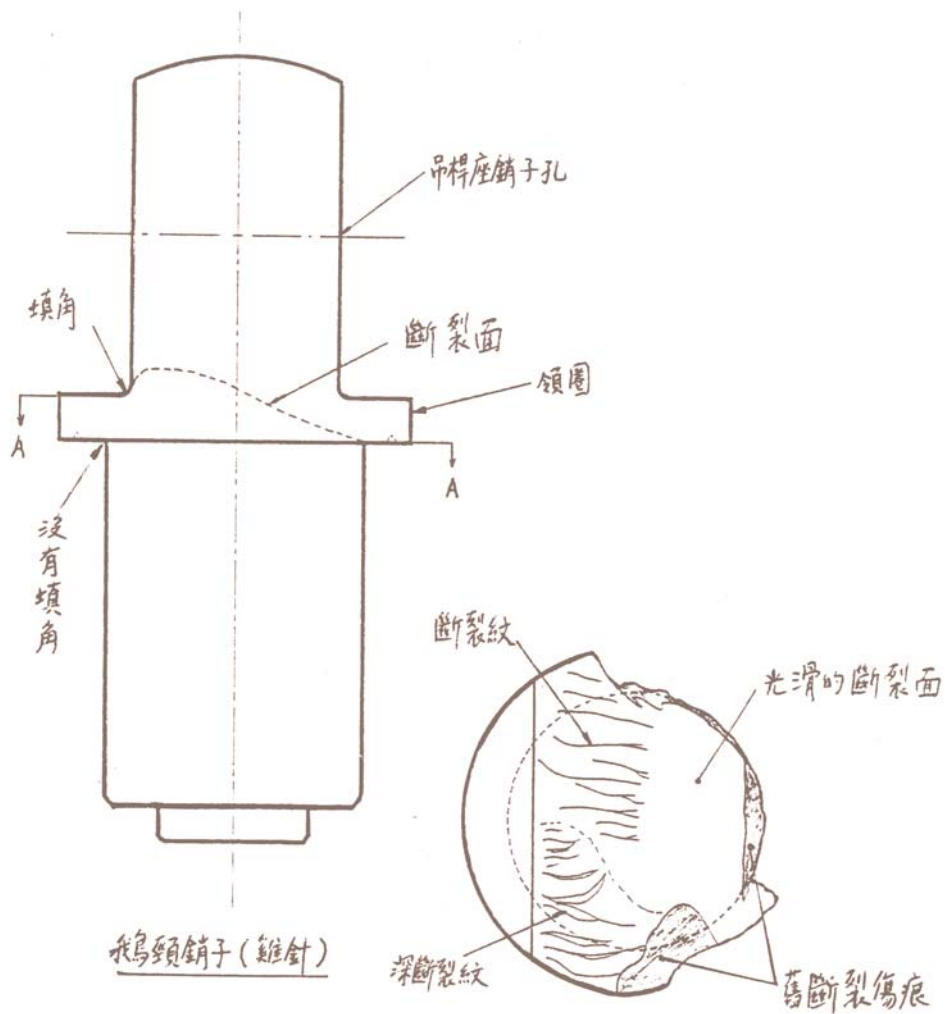
斷裂面 A-A 剖面圖

三·一 肇事躉船吊機的吊桿底座雞針的斷裂位置是在領圈與針之間的接合處。雞針的下半部仍留在軸承上，但上半部經已斷離。

三·二 該雞針在製造時，並沒有在接合處加工出必需的填角。此舉會導致應力高度集中在該接合處，以致容易因金屬疲勞而斷裂。

三·三 在雞針斷裂面可以清楚地看到兩道沾了潤滑油脂的舊斷口。該等斷口是從領圈與針的接合處及領圈底的滑油槽的裂紋伸延出來。

三·七 肇事原因估計是吊機底座雞針的領圈與針的接合處沒有填角，以致該接合處及領圈底滑油槽應力高度集中，容易因金屬疲勞而引起斷裂。而雞針一旦發生斷裂，吊桿就會脫離底座跌出來。

(丙) 鷄針的領圈與針的接合處，必須加工有填角，以避免應力高度集中。
