海事工業  
意外個案及安全建議  
第三十輯

機械修理員檢修油壓起重機  
高空作業墮下甲板傷重死亡

Safety Pamphlet No. 30

香港政府海事處

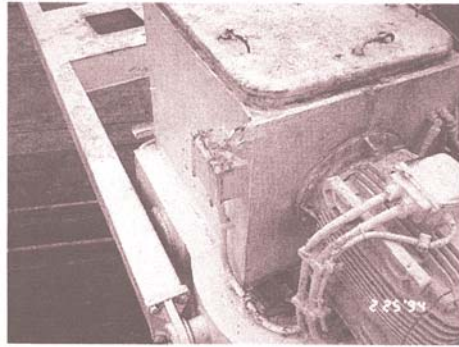
圖一：第一號起重機傳動箱

三·二 第一號起重機的轉盤距離甲板面約為四米。轉盤與油壓箱的交接平面只餘下約十五釐米（六吋）寬的邊緣。驅動馬達置於油壓箱後則，馬達左右兩邊則有較寬闊的空位。油壓箱的前方向着船尾，沒有空位可供立足。在設計上，轉盤沒有圍欄，也沒有正式把手，供人上落時握着。油壓箱寬約一米五，高約一米。

傳動箱座於轉盤之上，交接面餘下約十五釐米寬的空間。吊臂的左側寬約十五釐米。工人要攀扶着箱邊，才可以站立在平面上工作。

轉盤平面距離甲板面的高度約為四米。

某甲就是從這處墮下。

(甲) 工作人員於船上高空作業時，若有下墮超過二米高的危險時，必須穿上繫有救生索的安全背帶，或繫上備有止跌器(沖擊援衝器)的安全帶；或於工作地點架設適當的吊台或台架，或於工作地點下方張結救生網，以符合防止人體下墮超過二米高度的目的。

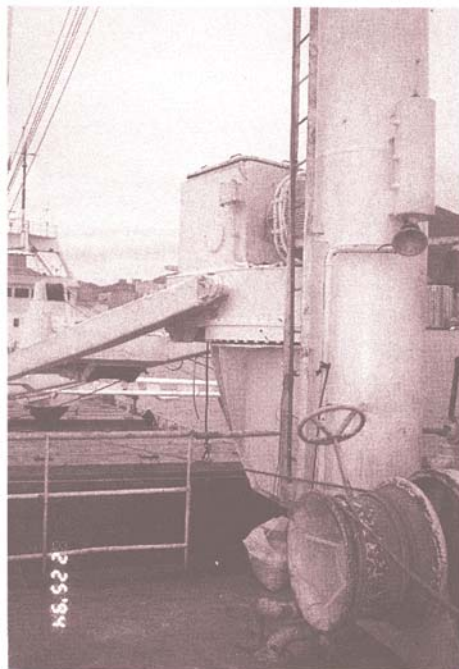
圖二：第一號起重機

三·三 工作人員若要登上轉盤，唯一途徑是從船首甲板面爬上附於桅柱右側的一條直梯，再從直梯跨過馬達左側，再側身移步，才可置身油壓箱前端。若三人同時沿着這狹小的空間站立，進行維修工作，其危險程度確實比平常高得多。

三·四 起重機的吊臂放着時向下傾斜十多度，故此，工作人員不可能長時間平穩地站立其上。再者，吊臂只有十五釐米（六吋）寬，末端絞接於轉盤平面下數十釐米。這些地方均沒有塗上防滑漆。工程進行中險象環生，可想而知。

起重機附於船頭桅的後面，由一托臂支承。工人要爬上直梯，跨過一度空間，踏在轉盤平面，再側身移步，才可以到達工作崗位。

從圖片可以清楚見到吊臂向下傾斜，與轉盤平面成一角度。傳動箱週圍沒有扶手或圍欄。

工人在這個環境下工作了三個小時左右。
