海事工業
意外個案及安全建議
第三十三輯

接連頂張索轉環的桅頂鋼板被扯脫
吊桿墜下擊中船員室引致彎曲變形

Safety Pamphlet No. 33

“The steel plate fixture holding the mast head swivel on mast top was fractured. The derrick boom fell and bent as it struck on the deckhouse”

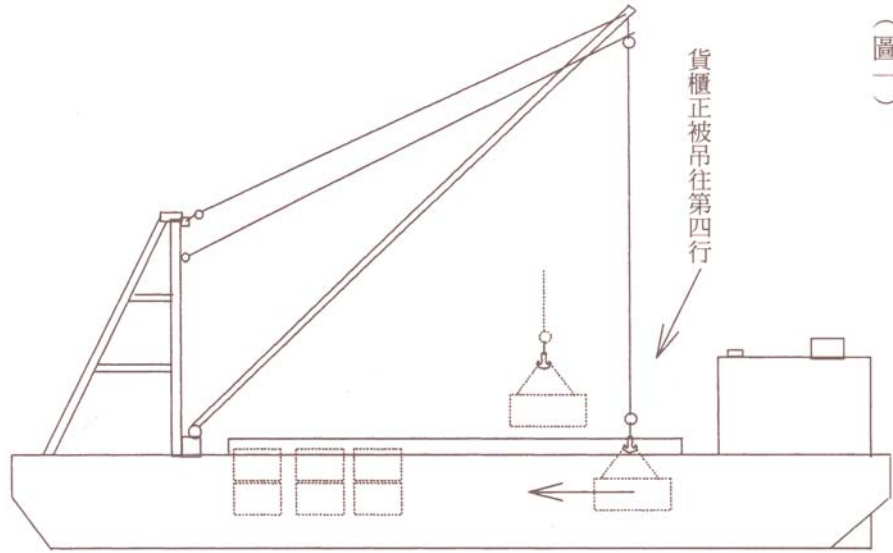
(圖一)

- 二·五 肇事躉船的吊機控制員是熟練工人，從事該行的經驗達二十年，在該躉船亦已工作了一年多。
- 二·六 從早上八時至下午二時，卸下的貨櫃共有二十個。肇事躉船的吊機控制員使用其起重裝置，將卸下的貨櫃堆疊在船艙的前部，排成兩行。
- 二·七 當隔鄰躉船的吊機卸下第二十一個二十呎長的貨櫃到肇事躉船的船艙尾部之後，肇事躉船的吊機控制員如常啟動吊機，吊起貨櫃，然後開動絞車拉動頂張索，正欲提高吊桿把那貨櫃移到較前位置（圖一）。
- 二·八 接連頂張索轉環（馬騮頭）的部分桅頂鋼板突然被扯脫，頂張索轉環（馬騮頭）連同其懸掛的滑輪和鋼索飛墮躉船右舷海中（圖二）。
- 二·九 沒有頂張索拉著的吊桿隨即踢下，吊桿的前端擊中船尾的船員室（棚仔），毀壞存放在船員室上面的艙蓋板和一個四十呎貨櫃的吊架，吊桿亦因撞擊的力量而導致屈曲。
- 二·十 吊鉤，吊貨索和吊起的貨櫃亦同時掉進船艙，撞毀艙底板。
- 二·十一 船員室頂部被吊桿（吊雞）的前端撞擊而受到破壞。
- 二·十二 幸好吊桿撞毀船員室之後，並沒再彈起而向橫擺動。否則吊桿橫掃的力量，可以構成巨大的損毀及傷亡。

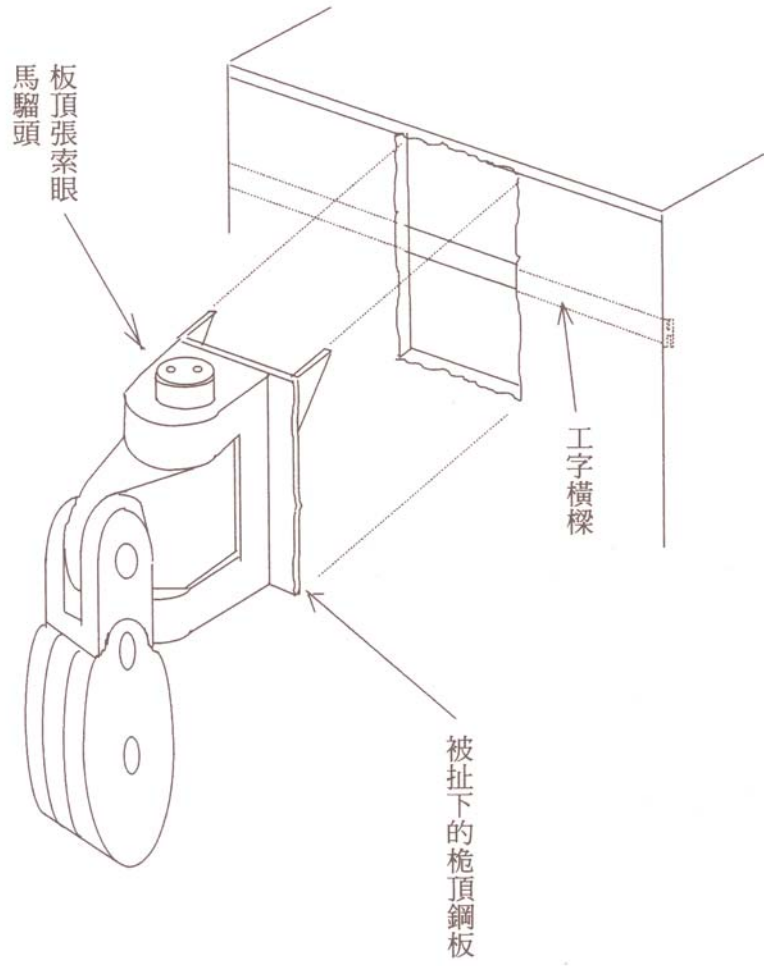
(圖二)

這宗意外的成因是頂張索轉環（馬騮頭）接連桅頂鋼板的周邊銲縫附近，已經被銹蝕，並產生裂隙。經銹蝕的鋼板不能承受頂張索的拉力而被扯脫。

- 三·一 在桅頂鋼板的斷裂面、頂張索轉環（馬騮頭）接連桅頂鋼板的周邊底部銲縫附近，明顯發現兩種不同顏色的斷口，部分為新的斷面，部分染有鐵銹。表示銲縫裂隙在意外發生前早已存在。
- 三·二 肇事躉船的起重裝置在一九八六年建造，並獲發檢驗證明書。在一九九三年由合資格檢驗員作每四年一次的徹底檢驗，認為合格；在一九九五年三月（即七個月之前）亦曾經由合資格檢驗員作週年檢驗，然而卻未能發現頂張索轉環（馬騮頭）接連桅頂鋼板的周邊銲縫附近出現銹蝕，並產生裂隙的痕跡。

三·五 起重裝置經常受到日曬雨淋，鋼材很容易受到銹蝕。操作時，部件要承受不同方向和角度的拉力，因此維修保養極為重要。銲接部分由於材料成份不同（鋼材及銲接填料），加上銲接時受熱力的影響，容易受到銹蝕和應力腐蝕，必需詳細檢查。從圖三可見受力的部件銲接在桅頂鋼板上的部分被扯脫，如果頂張索轉環底板卡著並銲接在工字橫樑或多條橫樑上，則可能避免鋼板由於承受不同角度的拉力，以致出現金屬疲勞而被扯脫。

四·三 改進頂張索轉環（馬驢頭）和桅頂橫樑的接連方法。例如頂張索轉環卡著及銲接在工字橫樑或多條橫樑上，則可避免鋼板由於承受著不同角度的拉力，以致出現金屬疲勞而被扯脫。
