海事工業
意外個案及安全建議
第四十輯

掛鈎員在艙內調整櫃腳座
險被吊放下來的貨櫃壓死

香港特別行政區政府海事處

**A slinger was nearly killed by a lowering container while
he was adjusting the stacking cones inside the cargo hold**

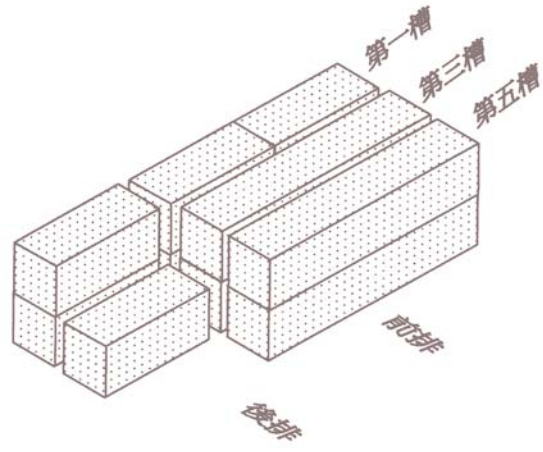
圖一

- 2.1 一艘台灣註冊的貨櫃輪來港，繫泊於昂船洲對開海面的浮泡裝卸貨櫃。起卸工人在晚上八時左右連夜工作，直至翌日早上七時半起卸完畢，便把付運出口的貨櫃裝載回第一、第二和第三艙。領班留下兩名掛鉤員（鉤仔）在第四艙裝載貨櫃和除鉤，他自己則在艙面充當信號員。
- 2.2 第四艙的左右艙口圍板面有船艙甲板接連，艙內亦有中層甲板在兩旁和船艙。起卸工人通常稱這兩層船艙甲板為中間行人路，設有導軌，前排裝載 40 呎貨櫃，而後排則裝載 20 呎貨櫃。第四右艙原有兩層高的貨櫃在前排三條槽內，而後排則有一棟兩層高的貨櫃在第一槽，和另一個貨櫃在第二槽（如圖一）。
- 2.3 領班在圍板面的中間行人路發手號，兩名鉤仔在艙內負責除鉤。利用靠泊在貨櫃輪右舷的躉船上的吊桿，裝載貨櫃到第四右艙。首先裝載一個 40 呎貨櫃到前排第三槽和五個 20 呎貨櫃到後排。
- 2.4 領班看見櫃座已經裝妥，便指揮吊桿操作員（機手）把一個 20 呎貨櫃吊運到前排第一槽尾部。兩名鉤仔除鉤後返回中層行人路，領班便指揮機手放置另一個 20 呎貨櫃到前排第一槽前部（如圖二）。
- 2.5 起卸工人發覺貨櫃未能座落在櫃座上，領班便指揮機手把貨櫃升高約六、七呎。貨櫃被絞高之後，鉤仔發覺有一個櫃座鬆脫，便走到艙前，跳落那棟兩層高的貨櫃上整理那個鬆脫的櫃座，另一名仍在中層行人路的鉤仔大聲呼叫，通知領班有人前往整理櫃座，需要絞高貨櫃。
- 2.6 在艙口圍板面行人路的領班並沒有聽到鉤仔的呼叫，當貨櫃被絞高之後，大聲問有沒有鬆脫的櫃座。由於他聽不到回應，便指揮機手把貨櫃慢慢吊放下來。

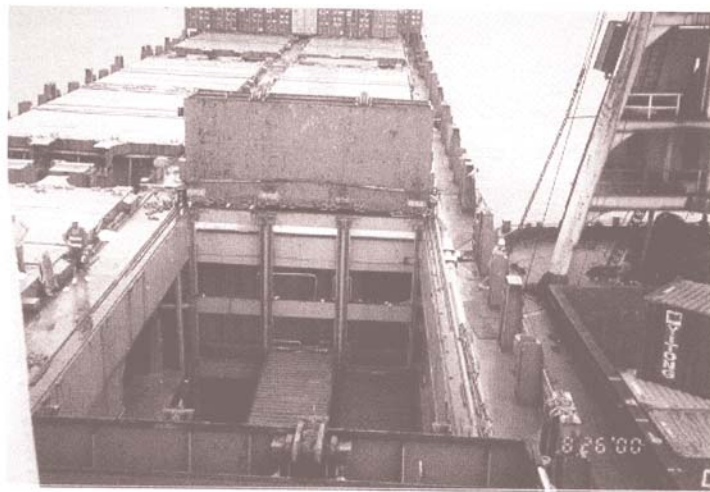
- 3.1 如圖三所示，第四右艙的艙蓋豎立在艙口前面和後面，因此領班只可以在圍板面的中間行人路發手號。
- 3.2 領班在圍板面的中間行人路發手號，可以看見吊桿操作員和艙內各槽的貨櫃，不過，站在沒有圍欄的艙口邊是十分危險的，而且很難看到在他下面中層甲板的掛鉤員。
- 3.3 領班無論站在艙口左邊或右邊，吊起的貨櫃都會妨礙其視線，令他很難看到有沒有人在下面整理櫃座，領班與掛鉤員的通訊唯有全靠大聲呼叫。
- 3.4 意外肇因是缺乏正確的通訊和工作程序。掛鉤員大聲呼叫，以為通知了領班，便隨即前往吊起的貨櫃下面整理櫃座。他們並不肯定領班有沒有聽到他們的呼叫。
- 3.5 領班高聲問有沒有鬆脫的櫃座之後，聽不到回應，便當作一切妥當而指揮吊桿操作員放下貨櫃。

圖三 開啓的艙蓋豎立在艙前和艙後
艙口圍板面的中間行人路
艙內的中層甲板（旁尾）和裝載的貨櫃

- 4.1 以對講機、手提電話作通訊工具，或者加派人手在見到信號員的地方傳遞訊息。無論採用那一種通訊方式，都先要確定對方已經清晰地接收到正確訊息，才可以繼續下一個步驟，切勿在沒有回應時，便假定對方已經接收到訊息。
- 4.2 掛鉤員要知道信號員已經通知吊桿操作員停止吊桿操作，才可前去整理櫃座；信號員須確定掛鉤員已經回到安全地方，才指揮吊桿操作員放下貨櫃。
