2012 年 7 月 10 日一名泳客在  
西貢石仔灣水域游泳時被撞傷  
死亡的調查報告

香港特別行政區政府  
海事處海事意外調查組

日期：2013 年 8 月 29 日

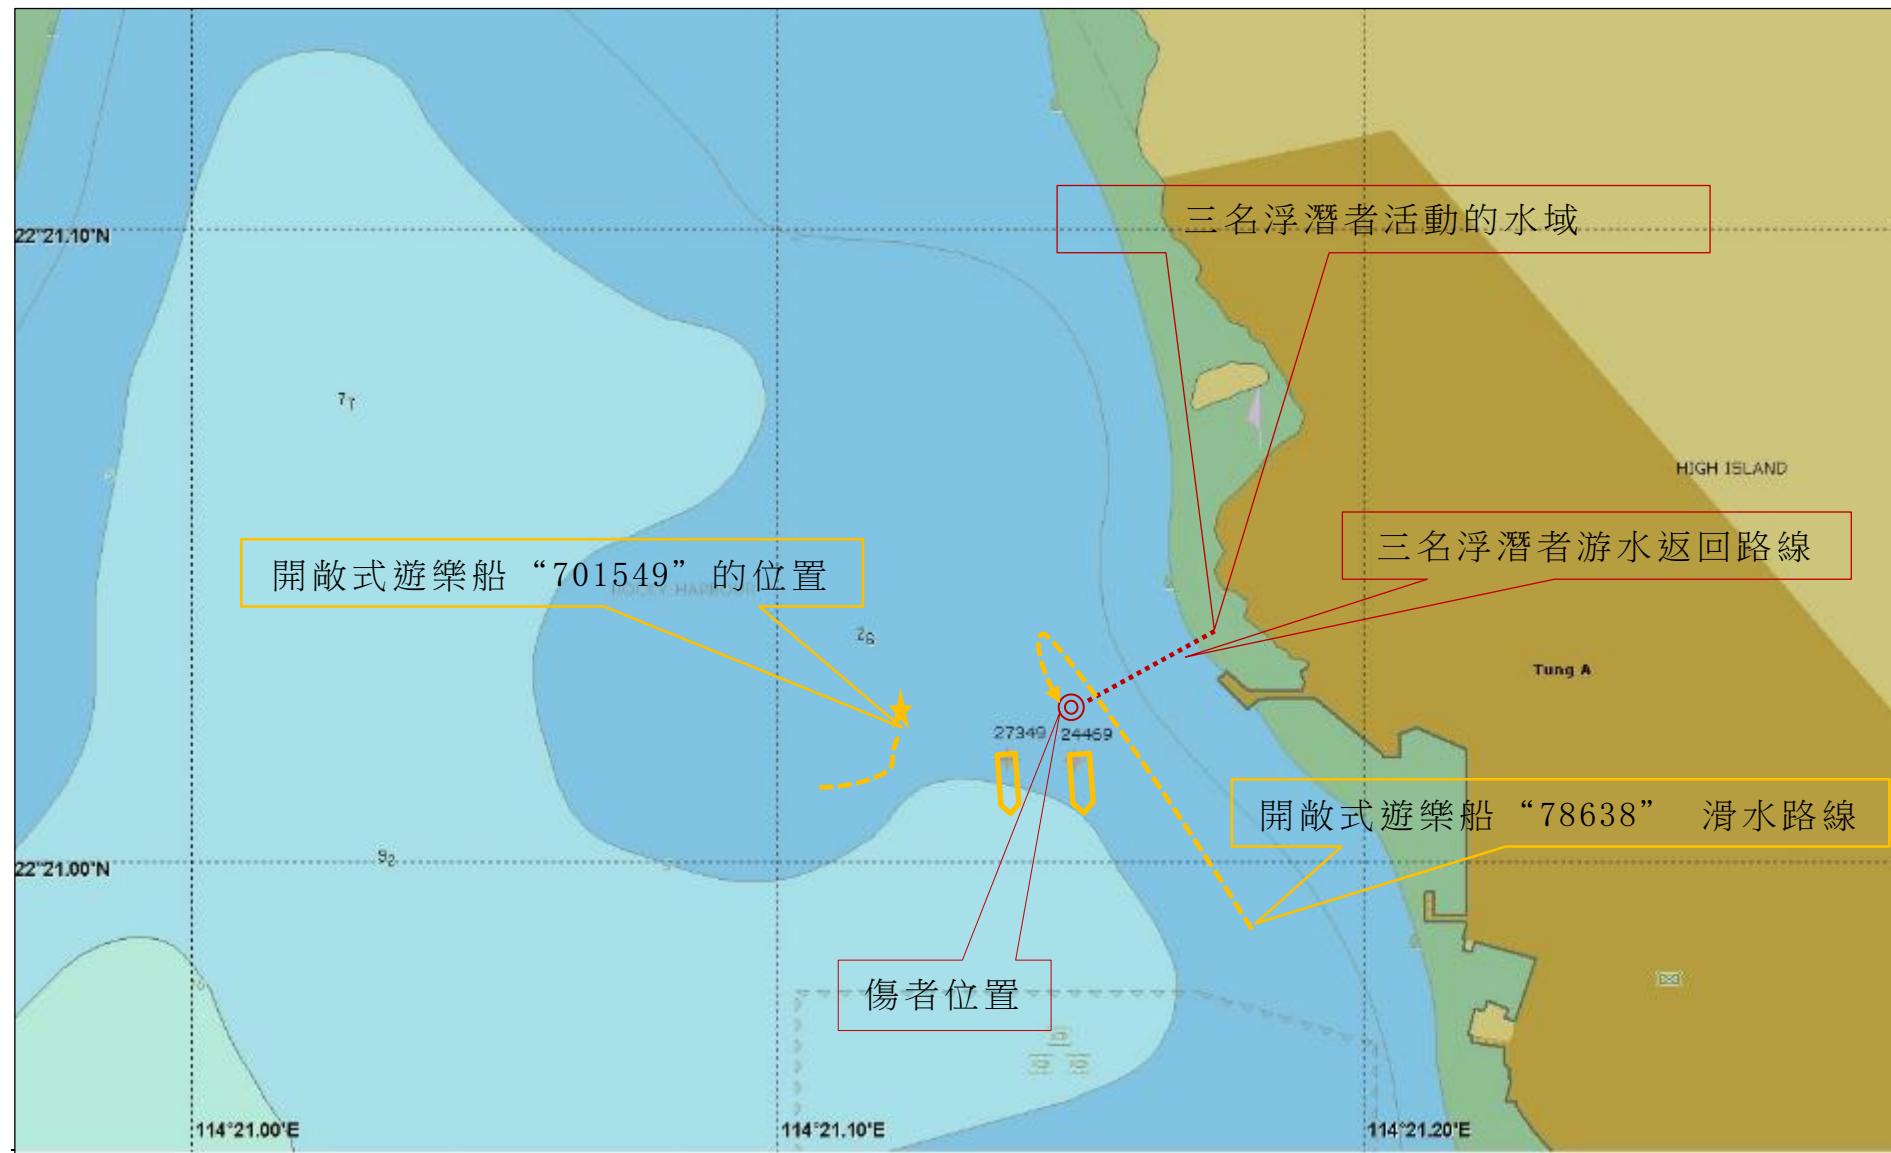
圖 1. 東丫村碼頭對開水域及事發時遊樂船的大約位置(示意圖)

- 5.1 事發前後在石仔灣附近水域共有五艘船艇，其中 A 和 B 正處於拋錨碇泊狀態，另三艘開啟式遊樂船 A1、B1 和 B2 正在載人滑水。
- 5.2 泳者被撞傷時間大約為 1230 時或更晚一點，據當時泳者或滑水者和船員們的回憶，在事發當時各船艇的大約相對位置見圖 1 所示。傷者受傷位置約於東丫村碼頭到 A 船船艉之間水域、離 A 船艉數米遠。其時 B1 剛停船，位於 B 船艉約 30 米處，而 A1 則位於 A 船艉位置，離傷者最近，並正在作 U 形急速轉彎。B2 則因離事發位置更遠的石仔灣海域中心進行滑水活動，未能知曉意外的發生，故並未參與之後的救援行動。
- 5.3 所以在事發時 A1 離傷者最近，也是最先駛到傷者附近，並協助把傷者救上 A1，之後很快把傷者送到附近的水警輪上求助。

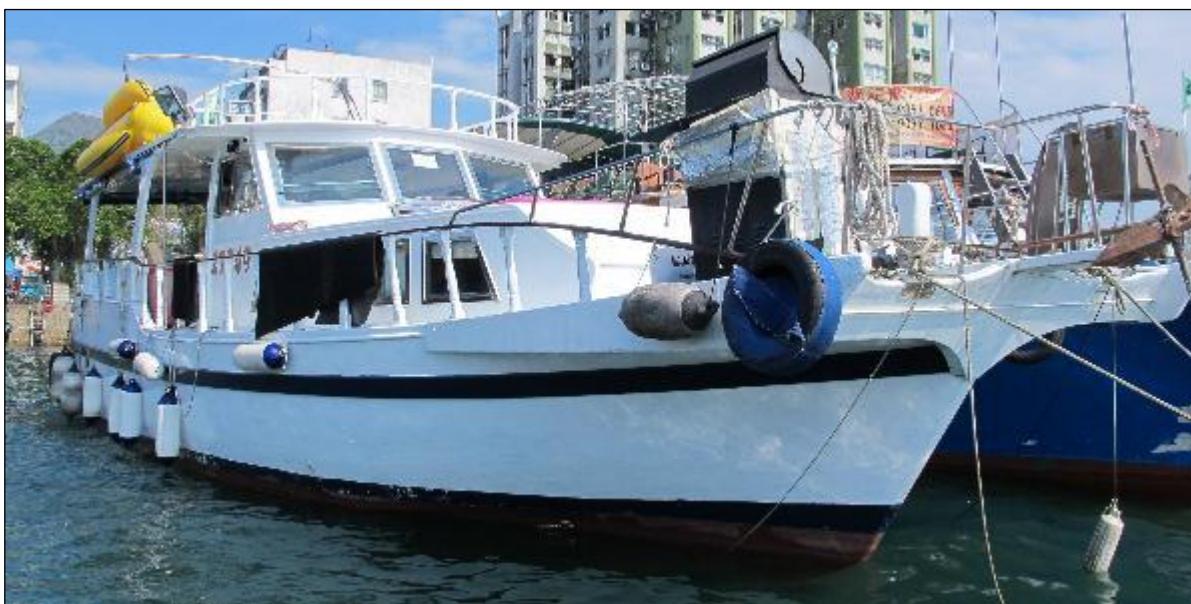
圖 2. 遊樂船 “27349”

船隻名稱	： WATER DUCK
擁有權證明書號碼	： 27349
作業性質	： 香港水域內
船隻類型	： 第 IV 類別，遊樂船
最少船員人數	： 2 人（不從事出租時，最少 1 人）
允許運載乘客人數	： 33 人
允許運載總人數	： 35 人
長度（總）	： 15.70 米
寬度	： 5.10 米
總噸位	： 21.00
淨噸位	： 10.00
首次發牌	： 1993 年 6 月 3 日
船體物料	： 木 (Wood)
主要推進方式及功率	： 111.9 千瓦柴油機一台

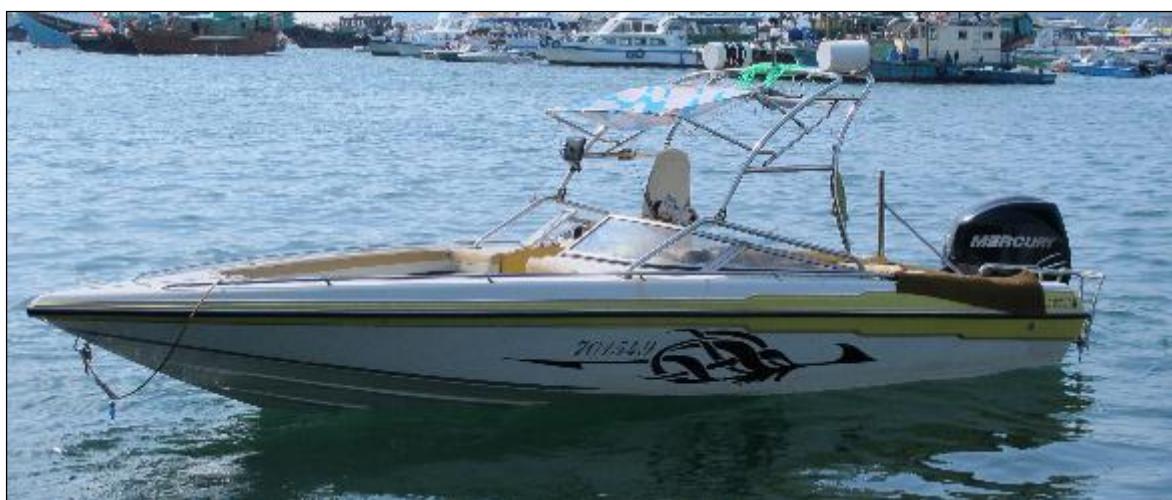
圖 3. 開敞式遊樂船 “701549”

船隻名稱	： 無
擁有權證明書號碼	： 701549
作業性質	： 香港水域內
船隻類型	： 第 IV 類別，開敞式遊樂船
允許運載總人數	： 10 人
長度（總）	： 7.10 米
寬度	： 2.40 米
首次發牌	： 2009 年 5 月 12 日
船體物料	： 玻璃纖維 (GRP)
主要推進方式及功率	： 149.2 千瓦舷外機一台

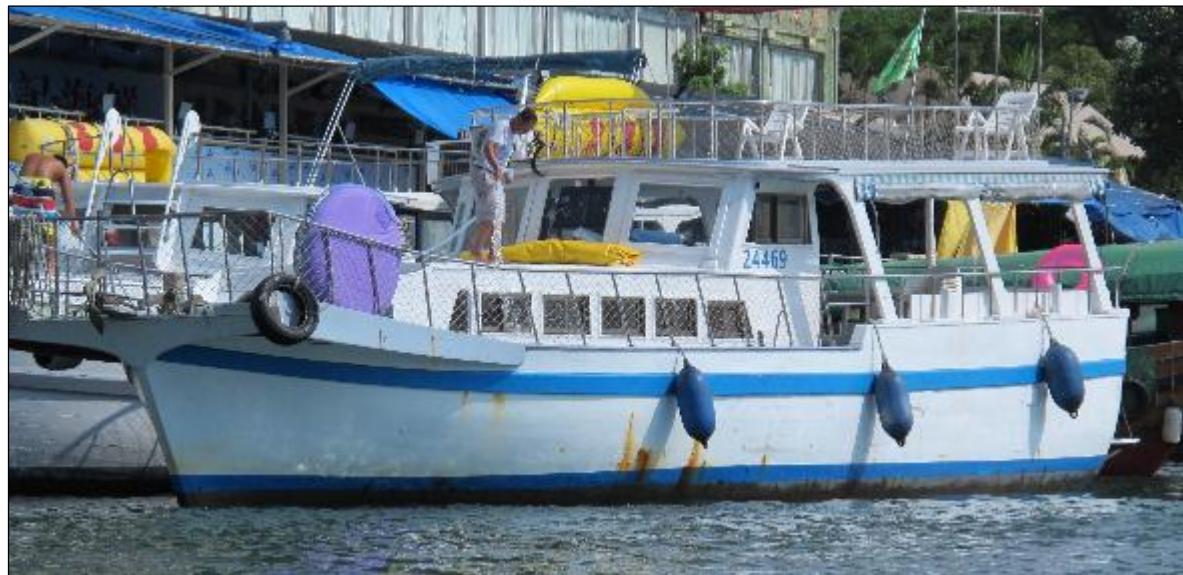
圖 4. 遊樂船“24469”

船隻名稱	： 無
擁有權證明書號碼	： 24469
作業性質	： 香港水域內
船隻類型	： 第 IV 類別，遊樂船
最少船員人數	： 2 人
允許運載乘客人數	： 34 人
長度（總）	： 17.43 米
寬度	： 5.20 米
總噸位	： 27.00
淨噸位	： 13.00
首次發牌	： 1988 年 5 月 22 日
船體物料	： 木 (Wood)
主要推進方式及功率	： 111.9 千瓦柴油機兩台

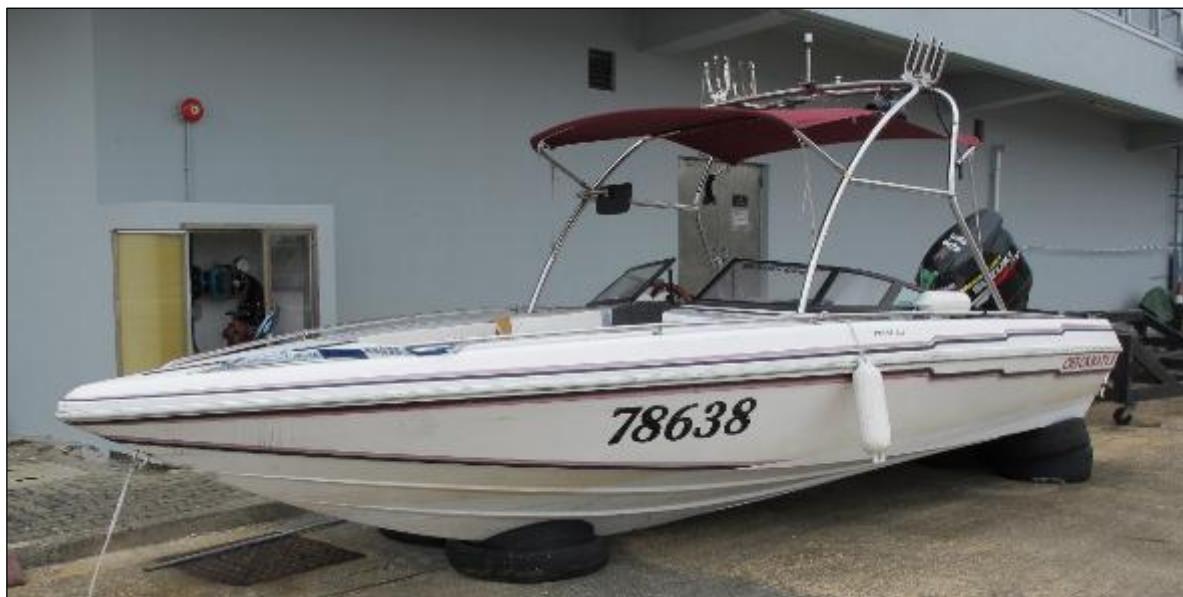
圖 5. 開敞式遊樂船 “78638”

船隻名稱	： 無
擁有權證明書號碼	： 78638
作業性質	： 香港水域內
船隻類型	： 第 IV 類別，開敞式遊樂船
最少船員人數	： 1 人
允許運載總人數	： 8 人
長度（總）	： 6.50 米
寬度	： 2.38 米
首次發牌	： 1992 年 5 月 21 日
船體物料	： 玻璃纖維 (GRP)
主要推進方式及功率	： 130.55 千瓦舷外機一台

- 5.4 事後水警對當時在現場進行滑水活動的三艘開啟式遊樂船 (A1, B1 和 B2) 都進行了科學鑑證，以確定是那艘船撞到該名傷者。由於 B1 和 B2 離事發現場較遠，在鑑證中亦沒有發現其艇有任何碰撞或擦損痕跡，其艇上亦沒有發現有相關頭髮、血跡、或人體組織。而 A1 的艇體外殼完整，沒有擦損痕跡，亦沒有發現有血痕，頭髮，或人體組織。但舷外機的三葉金屬螺旋槳有一片槳葉端頭有擦損痕跡，但是在該舷外機的螺旋槳上沒有發現血或人體組織。另外，在艇艉安裝舷外機的白色表面發現有三處血痕，並在舷外機的機殼上有一處疑似血痕。該四處血痕或疑似血痕皆用棉花棒取樣，之後和死者的血液樣本進行了 DNA 科學鑑證，但是結果顯示該四處血液樣本未能取得 DNA 數據。是以無法證明該血液樣本或疑似血液樣本來自傷者。
- 5.5 而 A1 因參與救助傷者，並搭載傷者送到附近水警輪求助，推斷在救助時亦有可能留下血痕在該船上。
- 5.6 所以科學鑑證未能確定傷者被何種物體（開啟式遊樂船或滑水板）撞到，或確定是被那艘開啟式遊樂船撞到。
