本地領牌平面工作躉 (B40535V)

於東區走廊北角段海旁

工人對黃色燈浮標燒焊時

發生致命爆炸意外調查報告

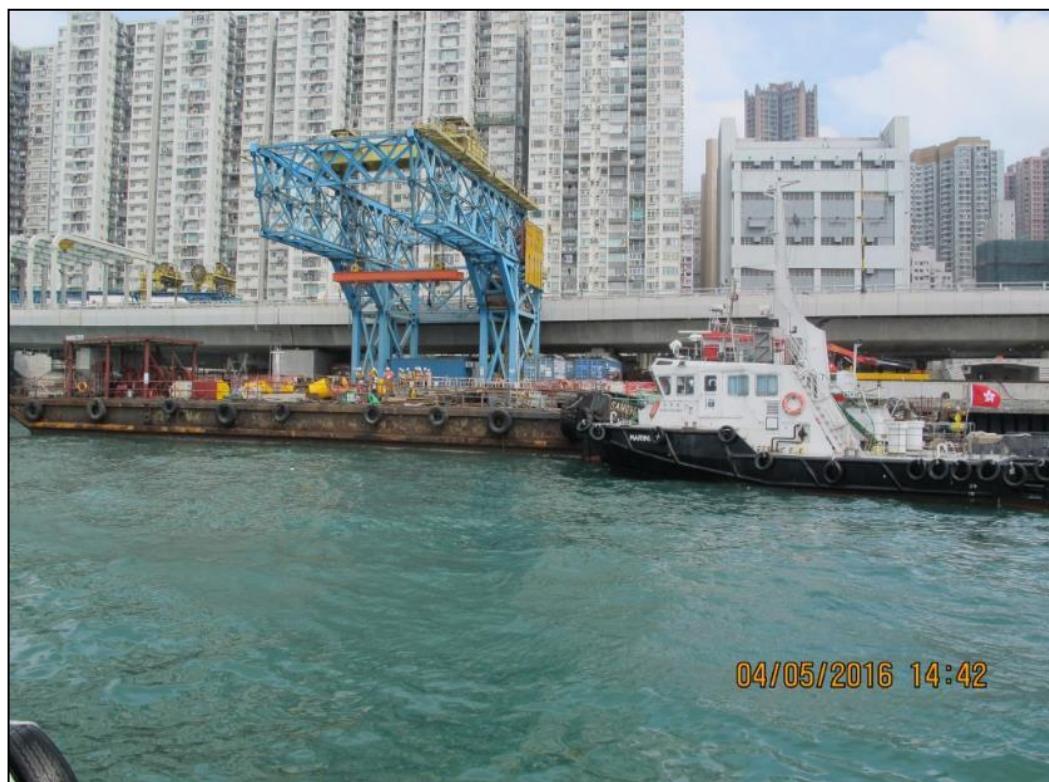
2.1 19-11 EX. POE 1810 (圖 1)

擁有權證明書號碼 : B40535V  
船隻類別/分類/類型 : 第 II 類別/A 分類/平面工作躉  
船隻名稱 : 19-11 Ex. POE 1810  
安全航限 : 香港水域  
長度 (總) : 54.86 米  
寬度 (最大) : 15.25 米  
總噸位 : 1,730  
淨噸位 : 1,211  
允許運載總人數 : 15 人  
輔機及功率 : 柴油機 Hino 201.42 千瓦 x 1

圖 1：本地領牌平面工作躉 19 - 11 EX. POE 1810

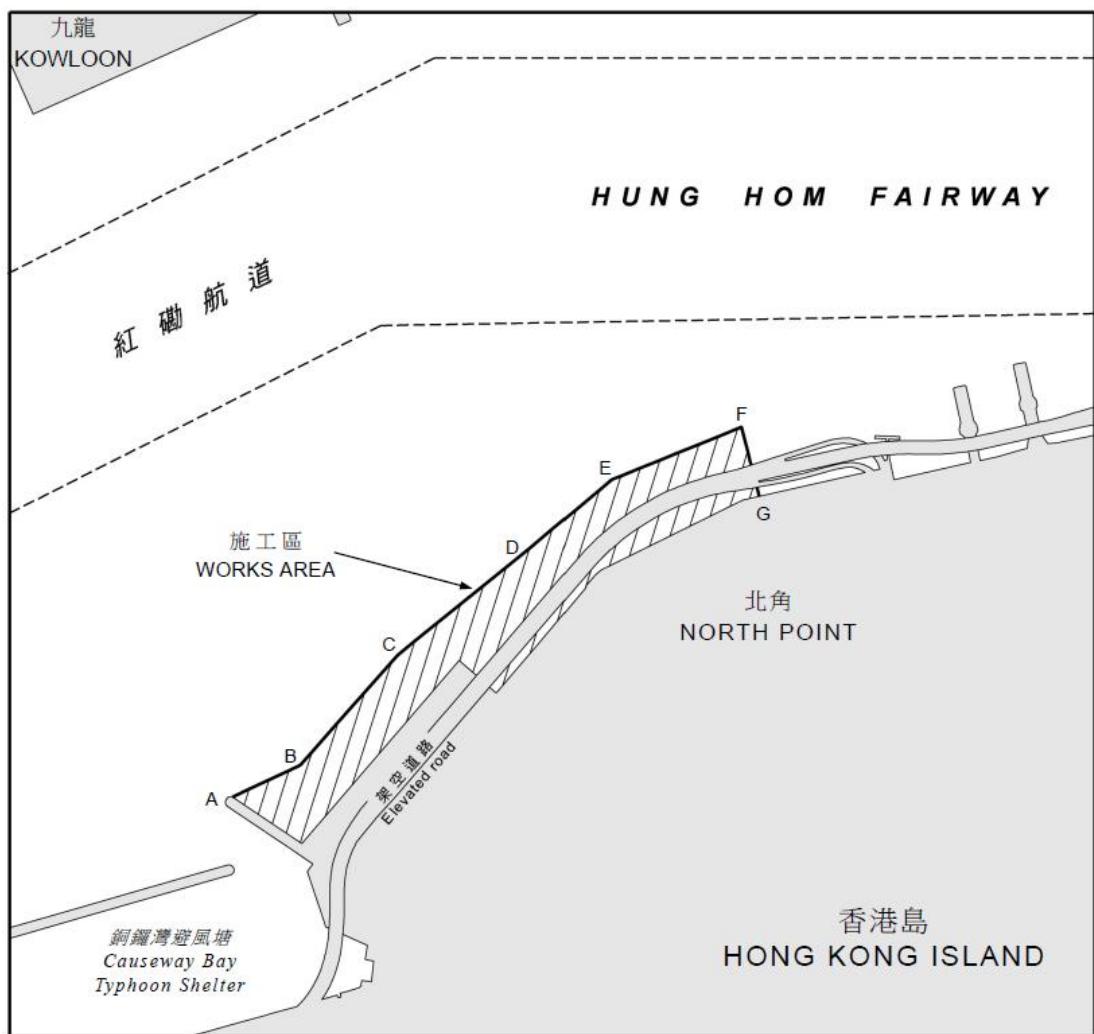
- 4.1 2016年5月4日早上約0845時，在一艘繫泊於北角段海旁的平面躉上發生一宗致命海上意外。
- 4.2 該段區域已經劃為工程施工區（圖2），並以黃色燈浮標標示施工區界限範圍。

圖2：工程施工區

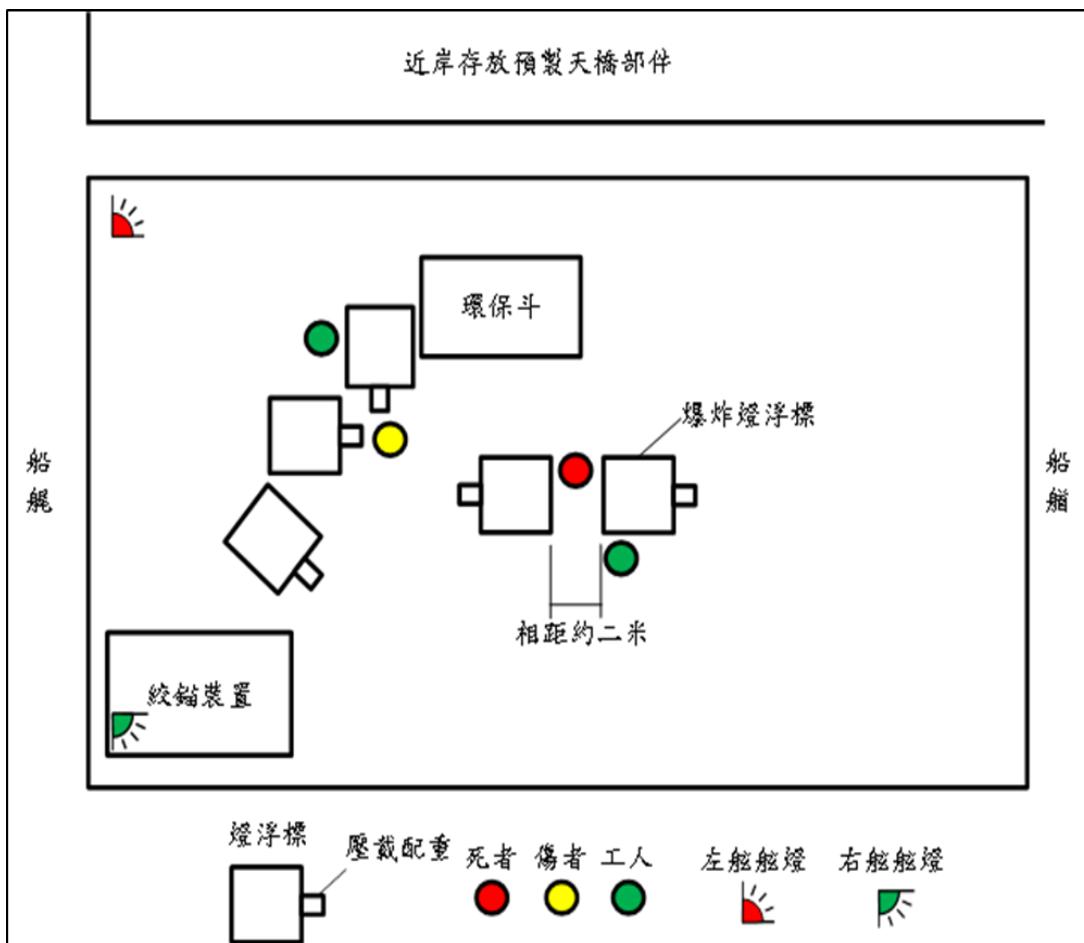
- 4.3 事發當天，有四名工作人員在平面躉上工作，以維修及保養已經擺放在平面躉甲板上的五個黃色燈浮標。工作包括除鐵鏽、塗油漆、維修燈浮標燈座支架及加添吊環等。（圖3）。

圖 3：平面躉甲板上待維修的五個黃色燈浮標分佈圖

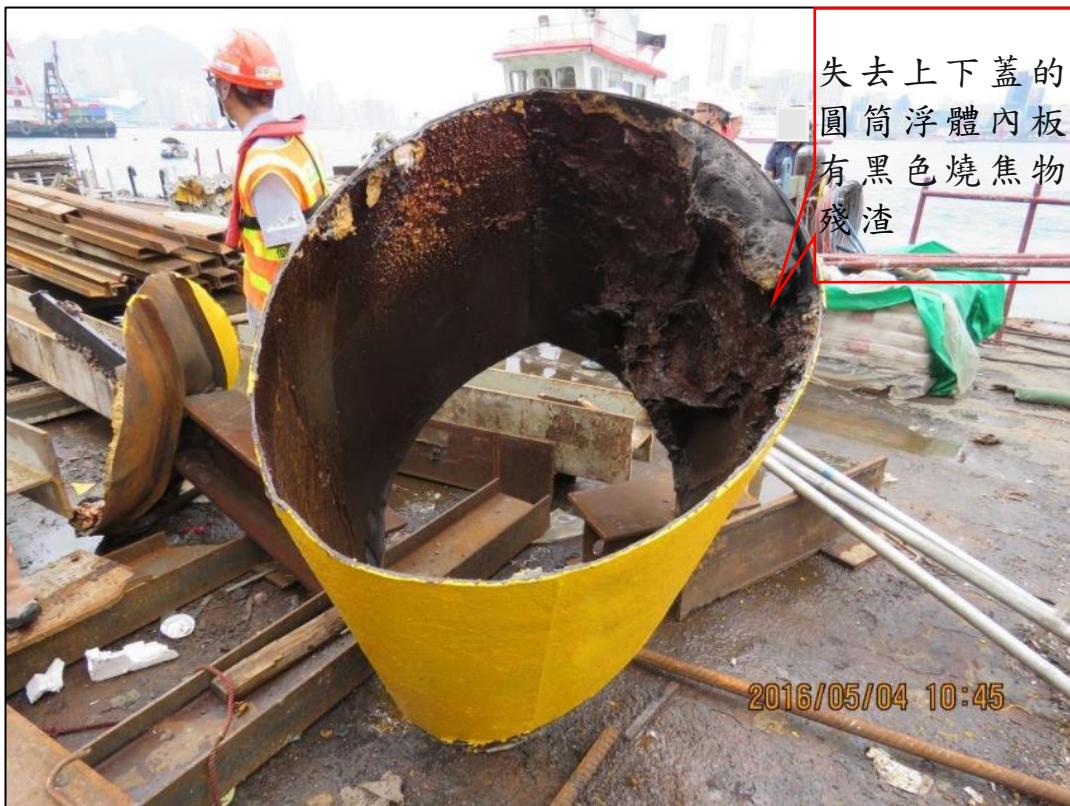
- 4.7 爆炸所產生的壓力把圓筒浮體的頂蓋沖開並飛出，擊中一名相距不足二米距離，正在對另一隻燈浮標塗油漆的工人，頂蓋繼而掉進海裡。爆炸中，該圓筒浮體連著配重工字鐵塊的底蓋亦被炸開，但是沒有飛出。爆炸亦使整個圓筒浮體在甲板上彈起轉了一個圈，然後倒轉落於平面躉甲板上。
- 4.8 爆炸後遺留在甲板上的底蓋和圓筒浮體嚴重變形，內裡所注入的填塞物已被燃燒並熔化，留下類似塑膠的黑色燒焦物殘渣附在其內板上（圖 4, 5 及 6）。
- 4.9 意外發生後，拖船把平面躉拖到岸邊靠泊，以方便救援人員將傷者送往醫院搶救，惜傷者最終証實死亡。

圖 4：嚴重變形的燈浮標圓筒浮體

- 5.7 發泡膠（Polystyrene）一般含有聚苯乙稀成份，當燃燒或加熱時，會成為液態化的可燃物。同時，它的聚合物（Polymer）會分解成單體（Monomer），其閃點約攝氏 $32^{\circ}$ 度，具備在受熱時可釋放可燃氣體及毒氣的條件。肇事燈浮標圓筒浮體內的填塞物在燃燒爆炸後，只剩下類似塑料因不完全燃燒而產生的黑色的燒焦物（圖 4 及 6）。

- 7.1 報告副本送平面蔓的船東及管理公司，當天的管工和燒焊工人，讓他們知悉這宗意外的調查結果。
- 7.2 平面蔓管理公司應明確要求其員工在進行密封容器熱加工作業前，進行適當的風險評估，確保密封容器在熱加工作業時，內部及其填塞物(如有的話)不會發生燃燒或爆炸。並考慮在其熱工作許可証檢查表內，增加燒焊物件的記錄及其風險評估的項目。
- 7.3 報告副本送交香港海事處本地船舶安全組，香港海事處海事工業安全組，以供參閱。
- 7.4 報告副本送交建造業協會以供參閱。
- 7.5 發出海事處佈告，載述從這宗意外中汲取的教訓。

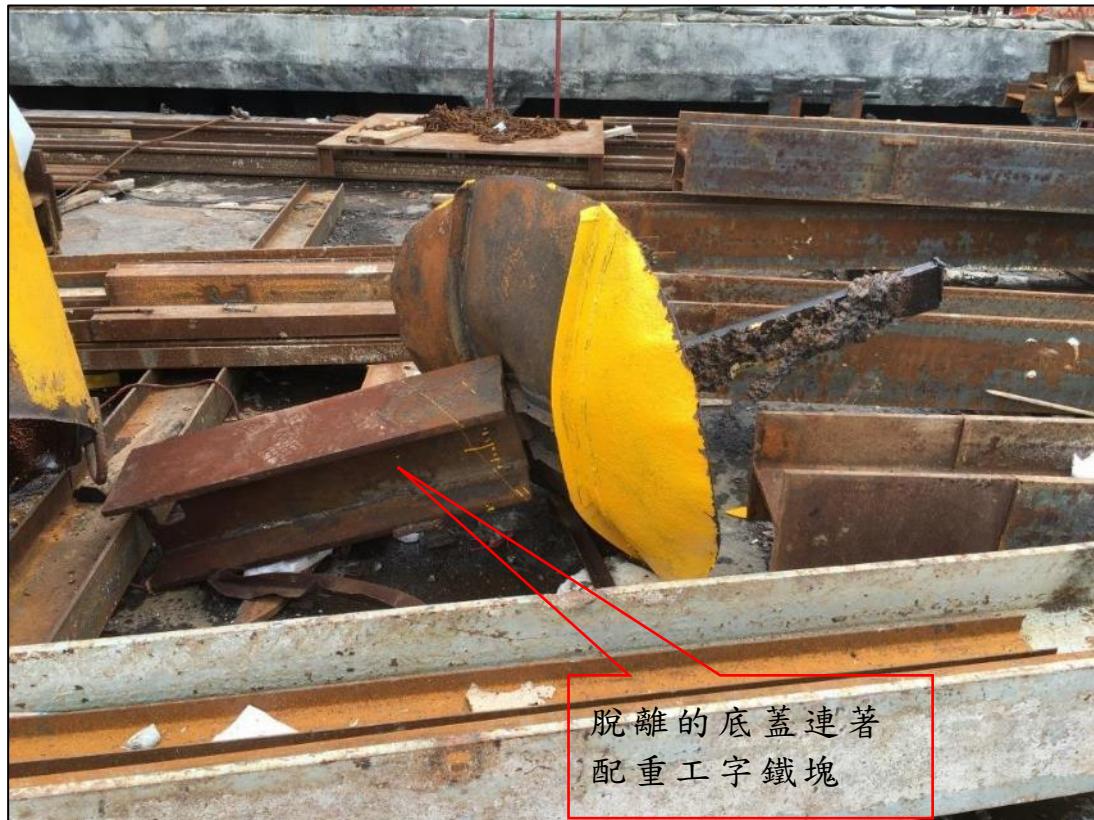
圖 5：爆炸後，脫離的底蓋連著配重工字鐵塊

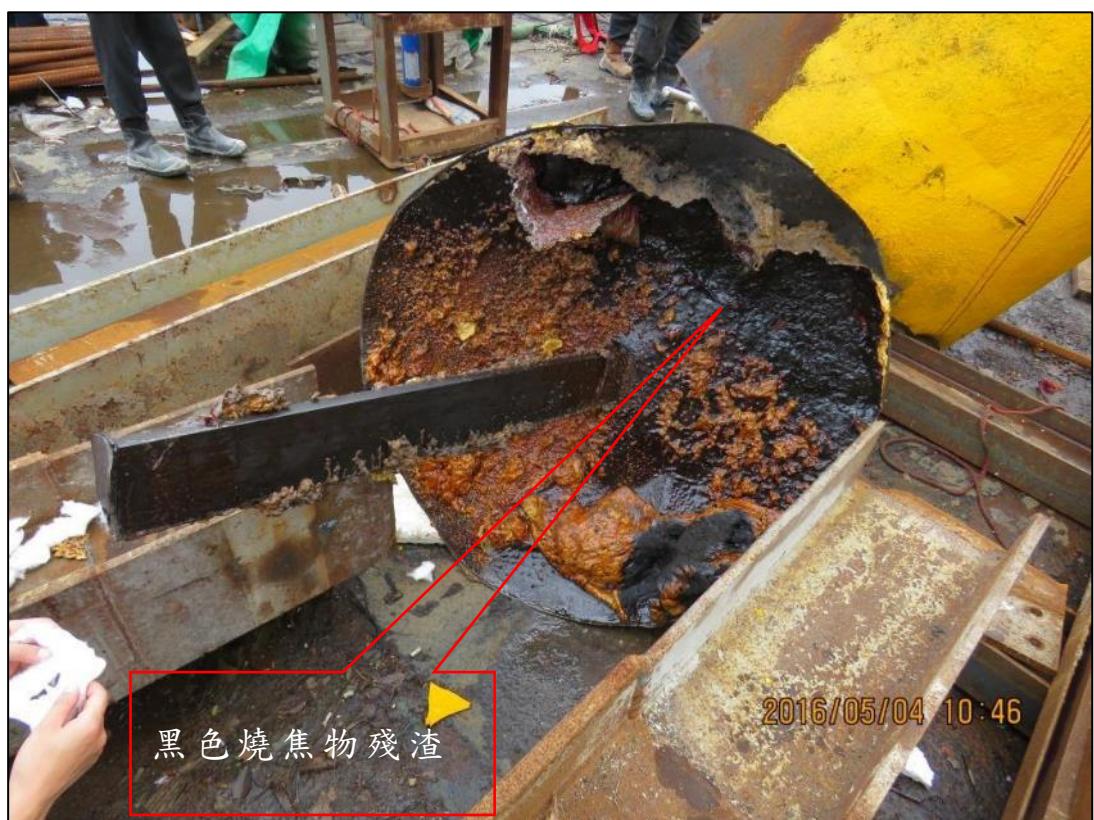
圖 6：燃燒後的填塞物殘餘（黑色燒焦物）附著在底蓋內

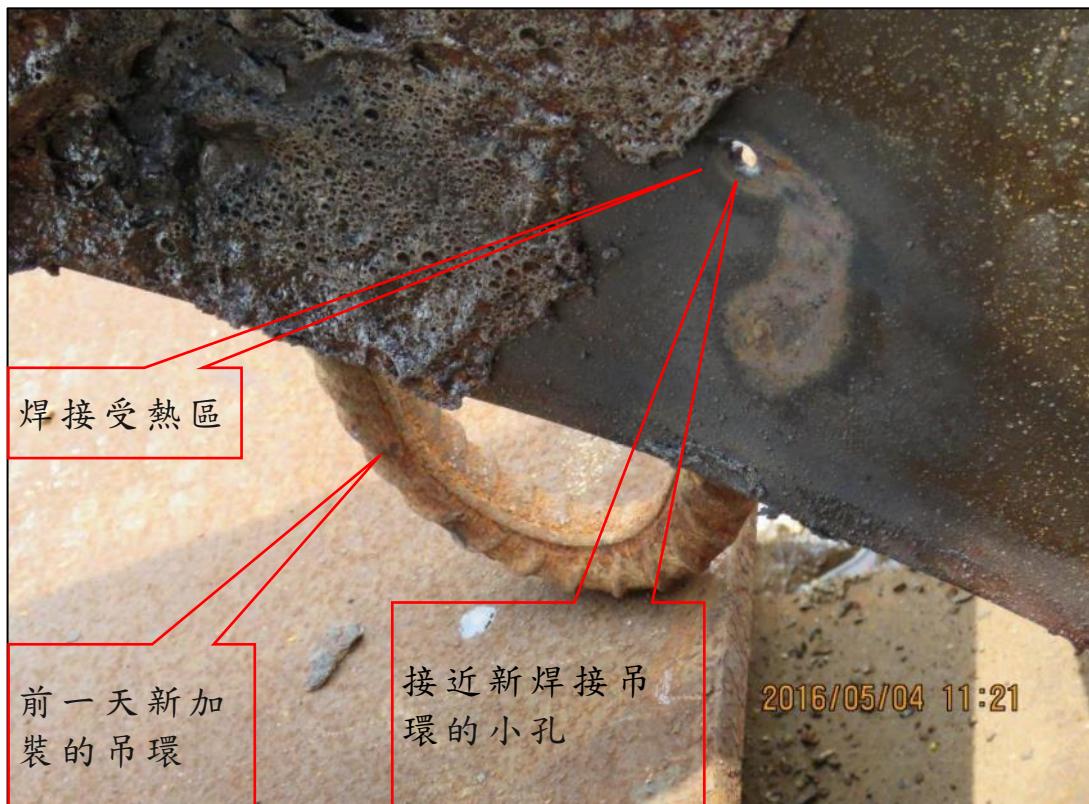
- 5.8 裝有填塞物的燈浮標圓筒浮體是屬密封容器。雖然在開始燒焊前，焊接工人和其管工簽署了公司提供的“一般熱工作許可証”（附件二），但焊接工作的安排低估了對密封容器進行電弧焊燒焊時所帶來的潛在風險。再者，該許可証的乙部“指定之安全措施”只是對從事燒焊的工人和燒焊的工具，及環境防火提出了具體的安全要求，但沒有要求對焊接物件的風險作評估和記述，例如該物件內部是否存有燃燒或爆炸危險，通風及採取了何種防範措施等。
- 5.9 簽署“一般熱工作許可証”後，焊接工人繼續前一天未完成的工作，焊接另一隻吊環在圓筒浮體上。
- 5.10 調查發現，在前一天新焊接在圓筒浮體的吊環位置旁的焊接受熱區，有一燒穿了的小孔，這個小孔在發生爆炸前並未被該負責焊接工人所察覺（圖 7）。小孔的形成，相信是因前一天電弧焊操作時因受某個因素影響所致（如電流過大或焊接時於該處停留時間過長等）。

圖 7：前一天新焊接在圓筒浮體的吊環附近的小孔

- 5.11 一般電弧焊接過程中可產生近千度的高熱，其高溫可把圓筒浮體內的發泡膠芯成為液態化的可燃物並釋出可燃氣體及毒氣。燃燒需要滿足三個要素，即有可燃物、足夠的氧氣及熱源。推斷在事發前一天焊接吊環時由於當時圓筒體浮內的氧氣量不足以觸發燃燒，故此沒有發生事故。但當天收工後，因停止焊接，熱源消失，而圓筒浮體內的空氣慢慢冷卻，並造成體內氣壓減少於大氣壓力，導致空氣從該小孔（圖 7）被吸進圓筒浮體內，增加筒內的氧氣和可燃氣體的混合量，由是滿足了燃燒其中的兩個要素，即可燃氣體及足夠氧氣的存在。
- 5.12 第二天早上，負責焊接的工人再以電弧焊焊接另一隻吊環於肇事的燈浮標圓筒浮體。由於此時圓筒浮體內已積聚足夠的可燃氣體和氧氣，焊接時的熱源正好補上需產生燃燒的最後一個要素，導致圓筒浮體（密封容器）內的填塞物燃燒；燃燒過程中產生的熱膨脹，令筒內壓力猛然增大，繼而產生爆炸。
