海事工業
意外個案及安全建議
第十一輯

牽引導索忽折斷
起重工人下黃泉

香港特別行政區海事處

“A rigger was fatally injured as a result of parted guide rope”

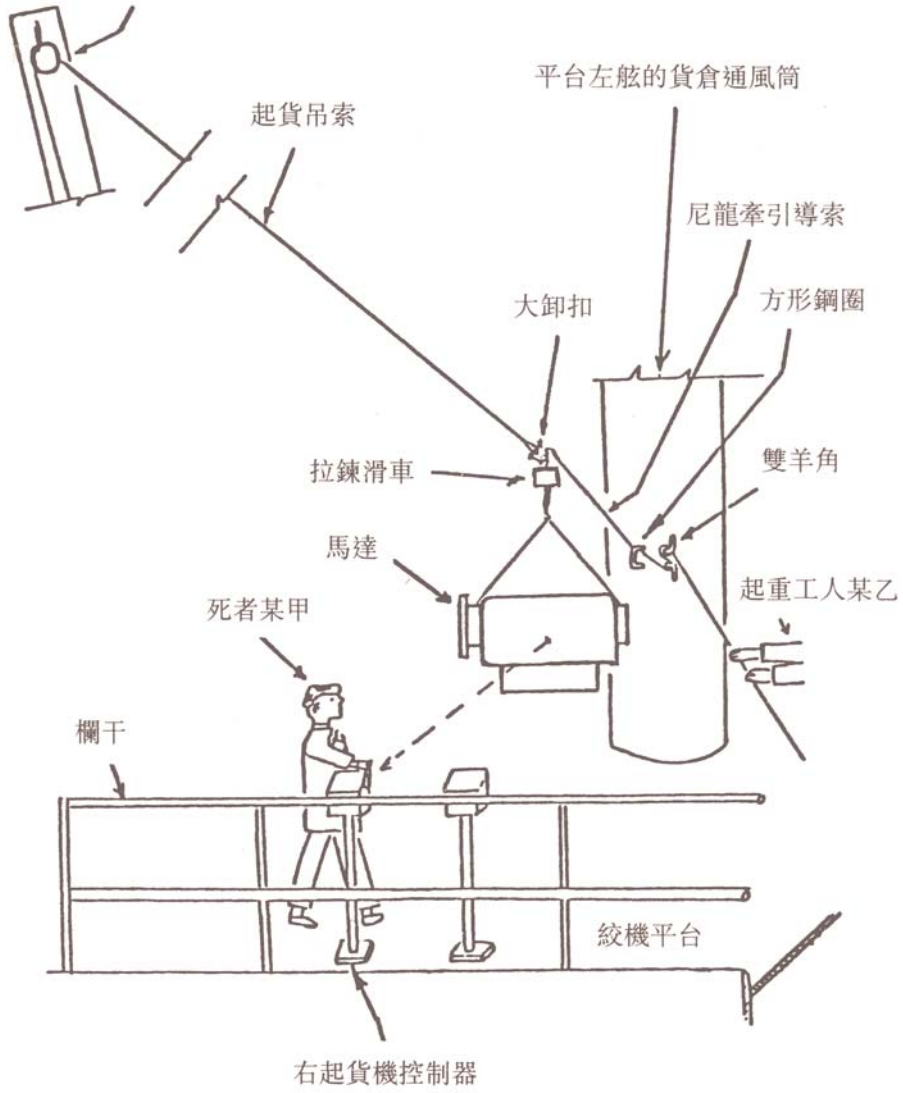
二·四 由於在左舷的起貨機「馬達」被拆除，起重工人祇得使用該組雙桿連吊的右舷的起貨機、吊桿及吊索將座落在左舷而被拆離的「馬達」進行搬運。當時吊索並非與「馬達」成一垂直線而是成一頗大的角度。

二·八 兩套拉鍊滑車安妥後，起重工人便把「馬達」吊離「馬達座」少許。工人某甲繼而在地上拾起一根屬船上的尼龍繩。他將那繩子的一端網綁在大「卸扣」上。而繩身穿過一個焊接在左舷的貨倉通風筒的方形鋼圈。

二·九 在方形鋼圈旁有一鋼雙羊角，某甲將那繩子繞在雙羊角上，他把那尼龍繩作「導索」用途。

三·七 根據調查所得，死者意欲將尼龍繩作「導索」用途。可是，「導索」與吊貨索同時連接在大「卸扣」上。而導索當吊貨索不斷升高時，使「導索」失去牽制的意義，反而承受來自吊貨索強大的拉力。

雙桿連吊的右舷吊桿

(甲) 當吊運物件時，吊貨索應垂直置於搬運的物件上。

(乙) 「導索」只應作「牽引」用途。
