在本地遊樂船“BACCHUS”的

香港仔南避風塘

墮海死亡的調查報告

香港特別行政區政府
海事處海事意外調查組

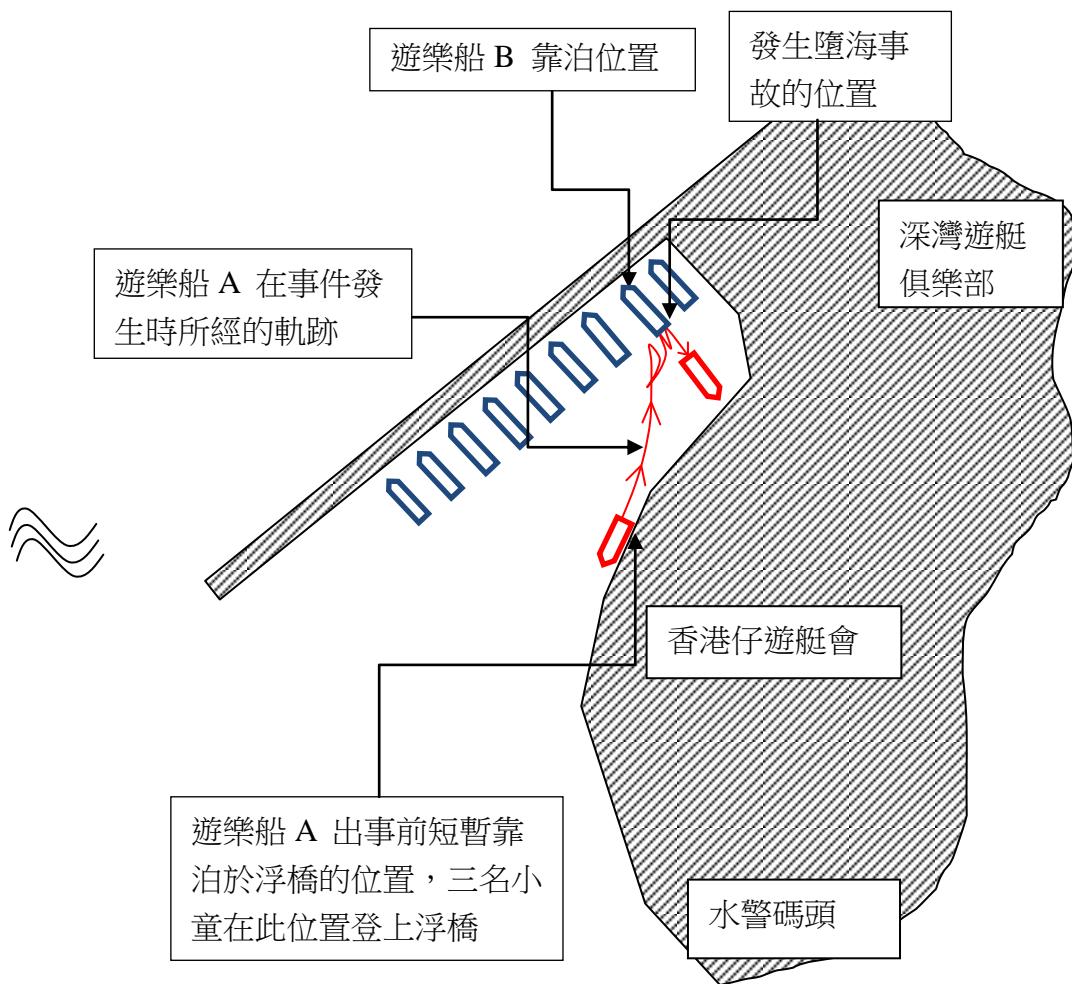
圖 2. 遊樂船於事發時的大約位置 (示意圖)

4. 1 2013 年 9 月 21 日下午約 1900 時，遊樂船 “BACCHUS”，擁有權證明書號碼 “39596”（下稱遊樂船 A）上的船長接到船東通知將船隻從香港仔布廠灣浮泡區駛至香港仔水警基地對開海面，等候船東及其他乘客共 15 名乘坐駁艇到達。所有乘客上了遊樂船 A 後，船東指示船長駛往大潭灣。除船長以外，船上還有 1 名水手。
4. 2 到達大潭灣後，船長把船繫於一浮泡上，船東及乘客們開始在船上燒烤及喝酒。船上水手協助船隻的靠泊和照顧乘客。至 2230 時，船長接到回航指示，大約 2300 時到達香港仔南避風塘。
4. 3 在這一航次中，船長在船隻的上層駕駛台駕駛船隻，船隻運作正常暢順，並沒有發生任何故障。
4. 4 當船駛至香港仔水警基地對開海面時，因未能安排駁艇接載乘客上岸。船長和船東商議後，決定靠泊香港仔遊艇會的浮橋，讓乘客先行登岸。議決後，船長便將船隻駛向香港仔遊艇會的浮橋，到達浮橋後，船長以左舷靠著浮橋，水手從船尾跳落浮橋上並以手拉著船尾防撞器的繩纜把船穩定靠泊，其間三位小童由船尾的主甲板往浮橋去。這時水手發覺船隻溜後並拉著他握著的繩纜，越來越緊，船尾開始向後方移動並慢慢離開浮橋，水手立即放開繩纜，並從浮橋跳回船上並高聲告訴船長遊樂船 A 正在後退。
4. 5 其後遊樂船 A 已後退至浮橋對岸的另一遊樂船 “ISABELLA”，擁有權證明書號碼 “139371”（下稱遊樂船 B）的船尾，在兩船相距離約 4 米的距離及時受控並停下了數秒鐘。船隻跟著又往前慢駛了約半分鐘，前進的距離約為 12 米。在這時候在遊樂船 A 的船東從船艙走往船尾左舷位置，其後遊樂船 A 突然又再次後退，這次後退十分快速，直至遊樂船 A 的船尾近船中央位置撞到遊樂船 B 的船尾左舷位置。在碰撞前約一秒鐘船東於兩船的船尾之間失足跌落船尾的水中。碰撞發生後遊樂船 A 短暫彈開後再一次後退撞向遊樂船 B。
4. 6 在第一次碰撞時，水手從遊樂船 A 的船尾跳到遊樂船 B 的船尾試圖推開兩船避免碰撞。此時水手發現有人墮海，是遊樂船 A

的船東，水手欲把船東拉回水面並不成功。此時彈開的遊樂船 A 很快又向後移動再撞向遊樂船 B，並壓向船東，他被水流吸入遊樂船 A 的船底後便失去縱影。
