在 2014 年 7 月 23 日
本地非自航駁船
“三航駁 210”
於香港國際機場以東
興建中之港珠澳大橋人工島旁
發生工人墮海意外事故
調查報告

香港特別行政區政府
海事處海事意外調查組

2015 年 3 月 20 日

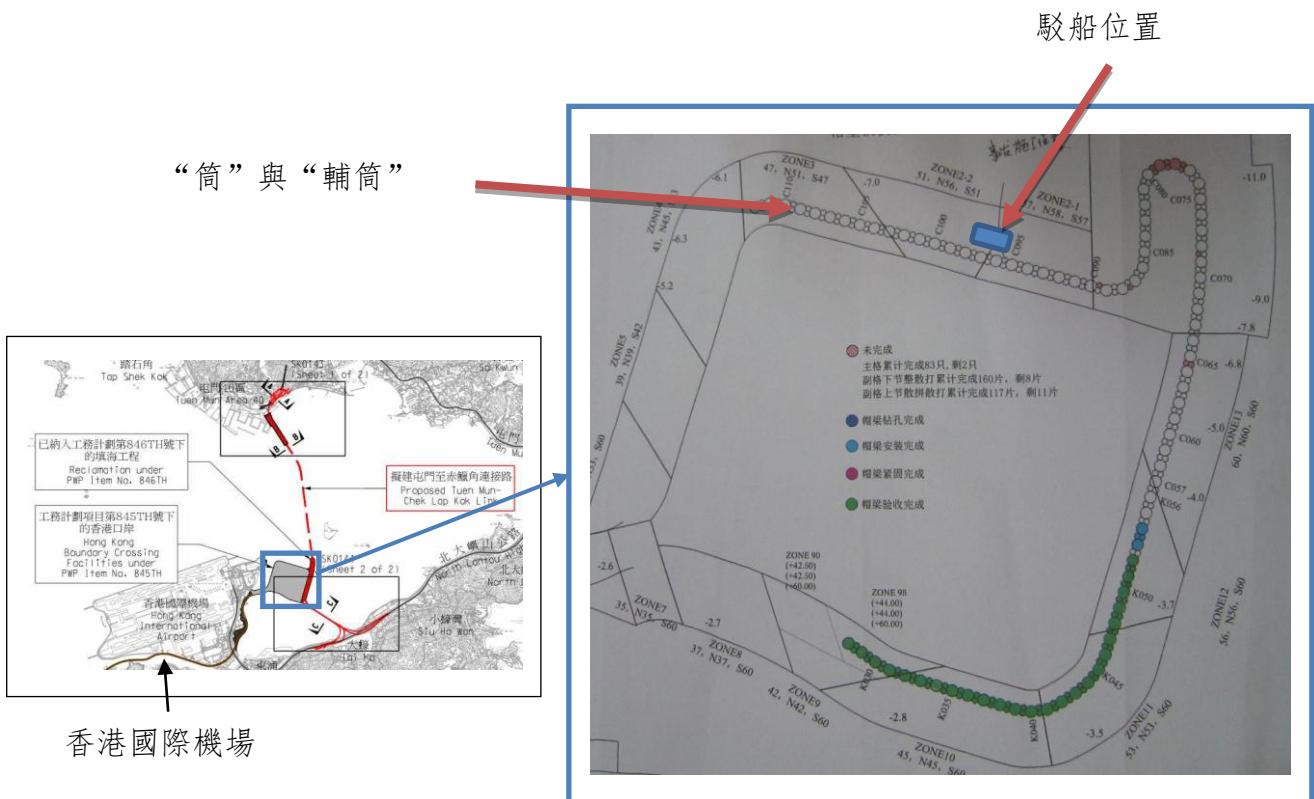
圖2 人工島的建造草圖

發生是次工業意外事故的水域位於北緯 $22^{\circ} 19.17'$ 東經 $113^{\circ} 57.24'$ ，正進行一項建造“人工島”的海事工程，屬港珠澳大橋建造項目中其中一個香港過境設施工程。人工島的邊緣由多個“筒”與“輔筒”一個一個的環繞組成。(見圖 2)

每個“筒”與“輔筒”是由鋼鐵槽包圍並填滿了泥沙作支撐，其設計可防止人工島沙泥流失，並環繞著人工島邊緣而建，建成後成為人工島的外牆。
