香港深水角碇泊處西南面對開
本地領牌開底躉船“冠亞 21”

(牌照號碼 B21843V) 上

發生致命意外

調查報告

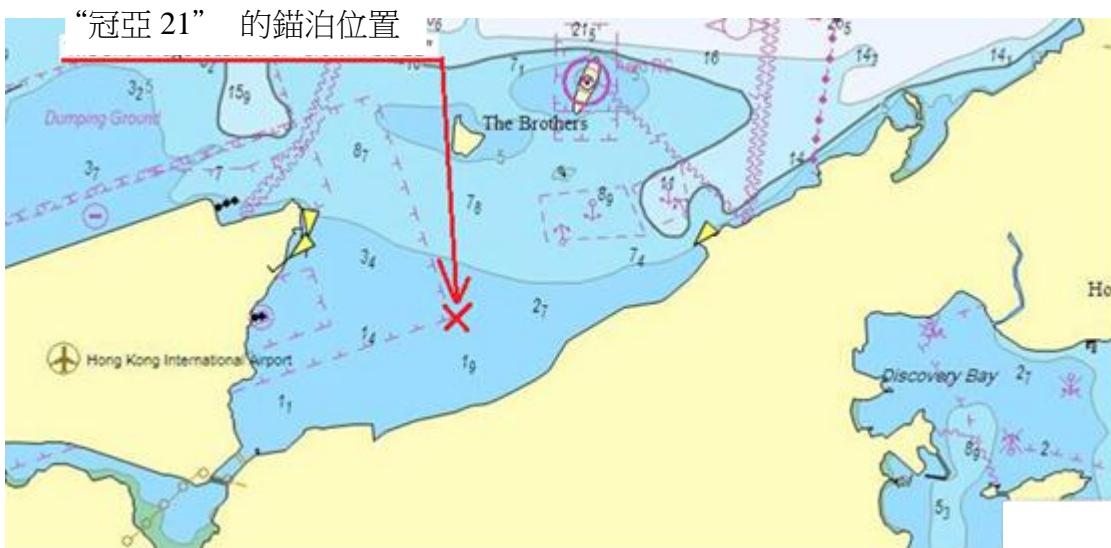
圖 2：錨泊位置

4.1 2014 年 9 月 9 日 1500 時至 1600 時，香港水域“深水角碇泊處”西南面（位置為北緯 $22^{\circ} 18.691'$ 、東經 $113^{\circ} 58.082'$ ）（圖 2）天氣良好，吹微風，時速約 13 至 16 公里，風向不定。該範圍海面平靜，能見度良好。
