噴射水翼高速船“CACILHAS”

（幸運星）駛經西營盤對開水

域時機艙發生火警的調查報告

海事處海事意外調查組

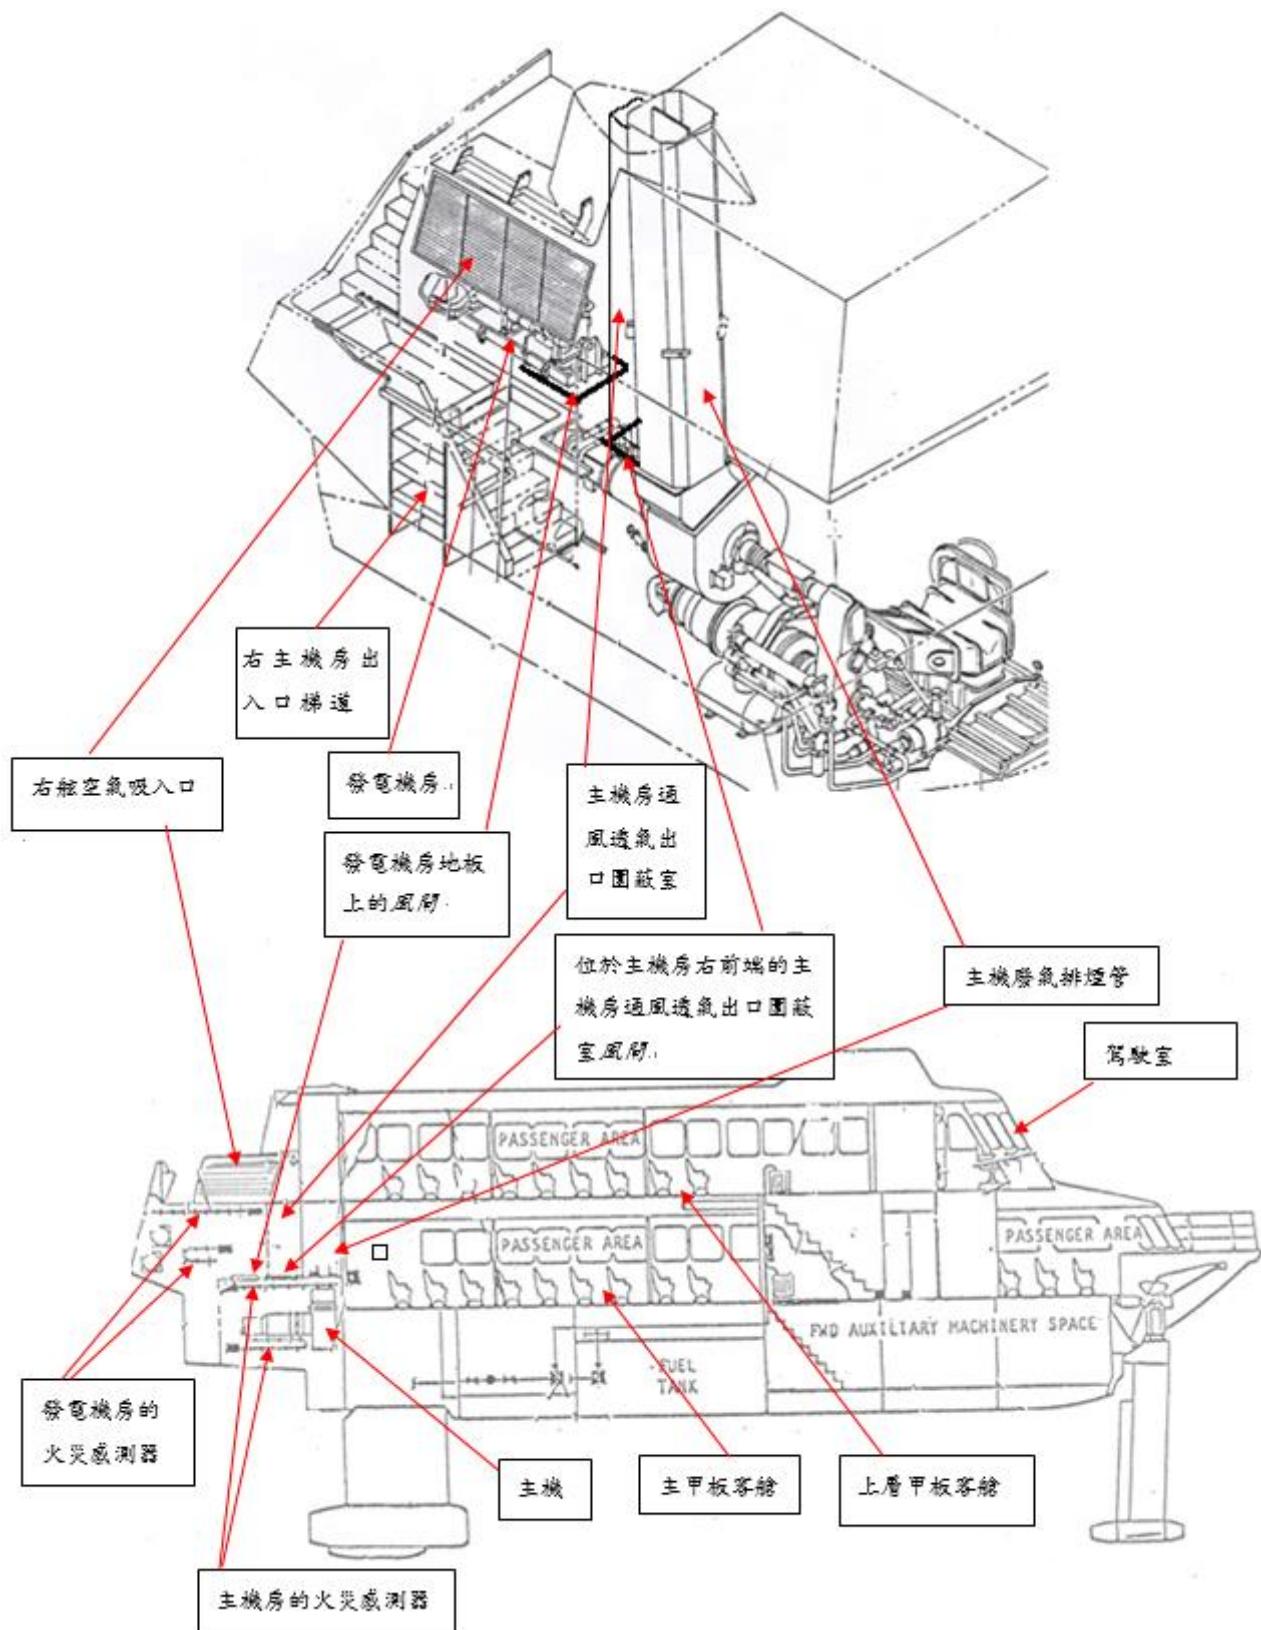
圖 6. 通風, 排氣和整體佈置

- 5.8 幸運星是鋁質單船體噴射水翼高速船。兩層甲板分別為主甲板和上層甲板，主要是客艙。駕駛室位於上層甲板前端，可提供良好視野給船長和駕駛員。由於船上的機械設備大部分是雙系統，所以船上的主機房和發電機房也各分左右兩獨立艙室，皆置於船艉（圖6）。發電機房在主機房之上，上下兩個機房之間經設於發電機房地板的百葉褶窗式防火風閘（風閘）相互貫通。在主機房或發電機房遇到火警時，風閘上的火警探測器就會斷開並關閉風閘以防止火勢蔓延。
- 5.9 防火風閘的邊緣與甲板接合處是非密封的，液體可經該接合面往下滴並滲進鋪設在甲板背面的防火隔熱層內。
- 5.10 主機房和發電機房的通風系統是相連接式，即送風機從室外送風至發電機房，通過風閘至主機房，最後經右主機房通風透氣出口圍蔽室排放至大氣。右主機房通風透氣出口圍蔽室的入口位於主機房頂板前端，並需先通過另一組的防火風閘後才順著主機廢氣排煙管向上排放。主機廢氣排煙管位於主機房前端與客艙相鄰，因此有了右主機房通風透氣出口圍蔽室的圍繞，就能夠防止主機廢氣排煙管的高溫影響客艙。
- 5.11 主機房頂的甲板全面鋪設了防火隔熱層並再以非密封式的鋁板加以整體覆蓋。因此不容易看出防火隔熱層的狀況。此外主機廢氣排煙管外表和圍著它的右主機房通風透氣出口圍蔽室內壁都各自有耐熱和防火隔熱物料鋪蓋著，也是可防止熱力影響前面的客艙。
