2015 年 10 月 23 日被拖帶的本地
持牌非自航駁船“新財威 8”(擁
有權證明書號碼 B21878V) 的吊
臂觸碰汲水門大橋事故的調查
報告

香港特別行政區政府
海事處
海事意外調查組

2017 年 01 月 05 日

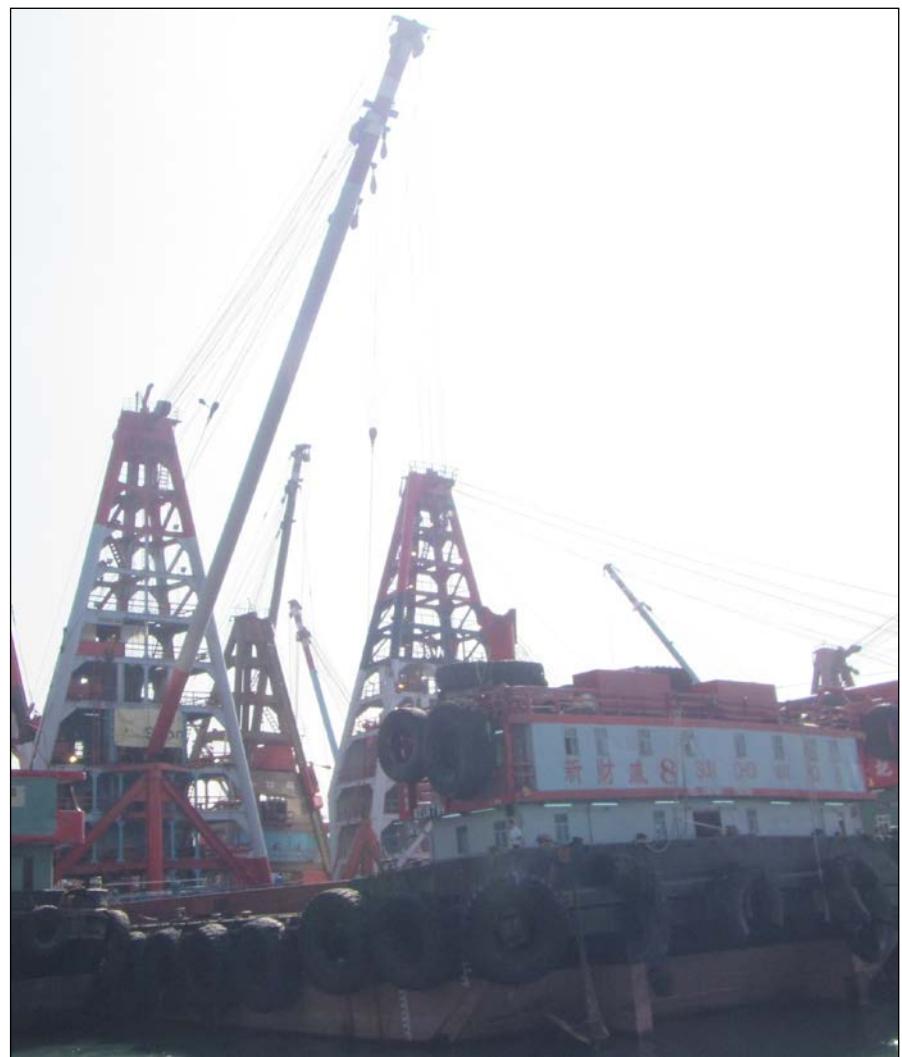
圖 3 - “SUN CHOI WAI No.8(新財威 8)”

- 5.8 現場調查亦發現“新財威 8”的吊臂因機件故障未能放下，測量發現在吊臂頂端距離水面約 46.78 米，顯然遠超出汲水門大橋的限制高度 41 米。
- 5.9 拖船“永照 12”船長於 2015 年 10 月 26 日提交給海事處的海上事故報告顯示，該船拖帶駁船“新財威 8”於 2015 年 10 月 23 日約 1937 時通過汲水門大橋時，交通暢通，附近無其他船隻。
- 5.10 因此確定，涉事駁船為“新財威 8”，當時正被拖船“永照 12”拖帶通過汲水門大橋，由於其吊臂距水面高度超過限制高度 41 米，達到 46.78 米而觸碰大橋，造成事故。
