2015年10月25日香港註冊噴  
射水翼高速客船“HORTA”  
(海皇星)於小鴉洲西北水域  
觸碰水下不明物體的調查報告

香港特別行政區政府  
海事處海事意外調查組

2016年12月28日

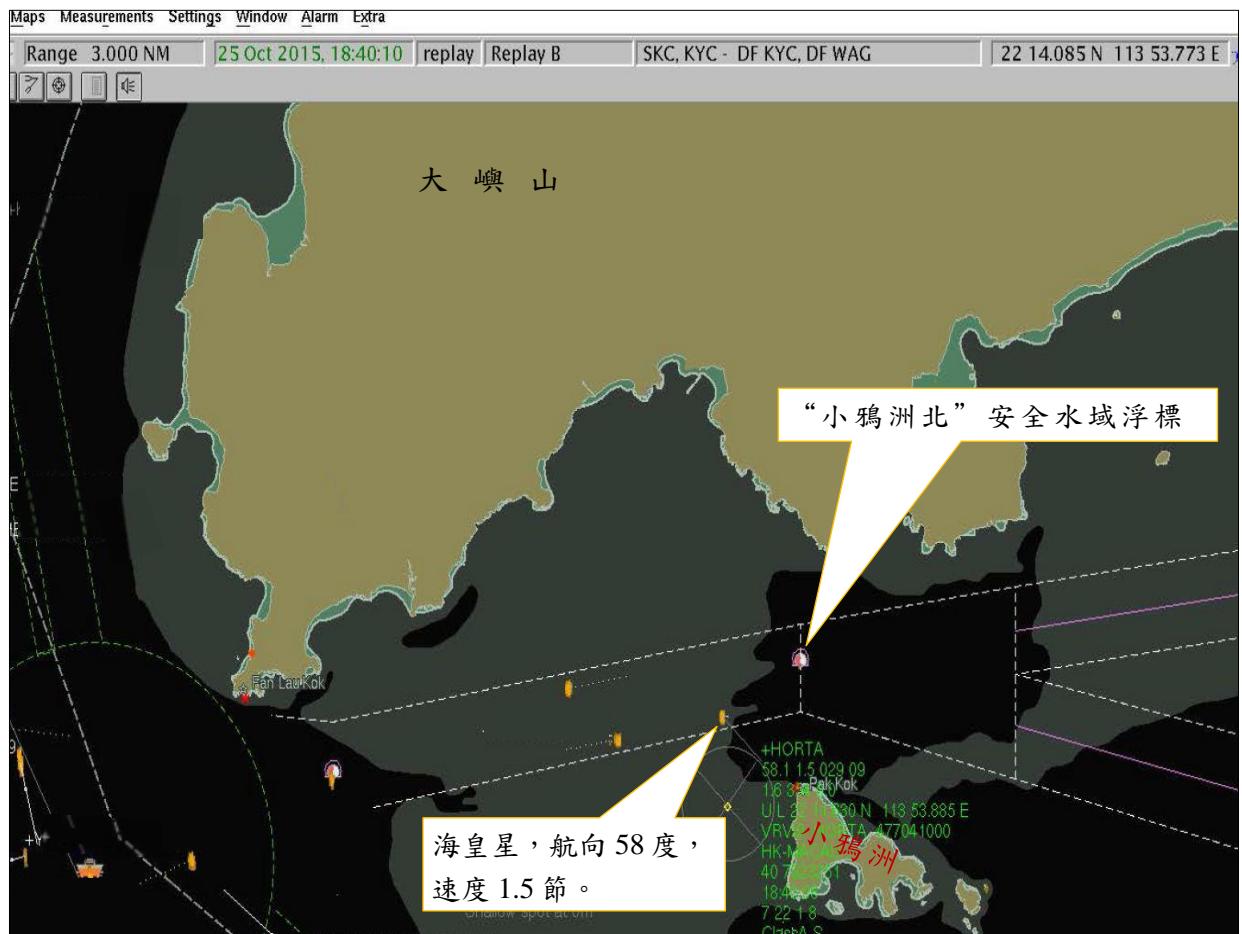
4.8 船隻航行監察系統記錄到其航速在十多秒鐘內迅速降到 14.5 節。海皇星跌回水面後航速進一步急降，到約一分鐘後的 1840 時左右，航速降至 2 節以下，然後降至對水速度為零。

圖 4. 事故發生後，海皇星船速急降至 2 節以下

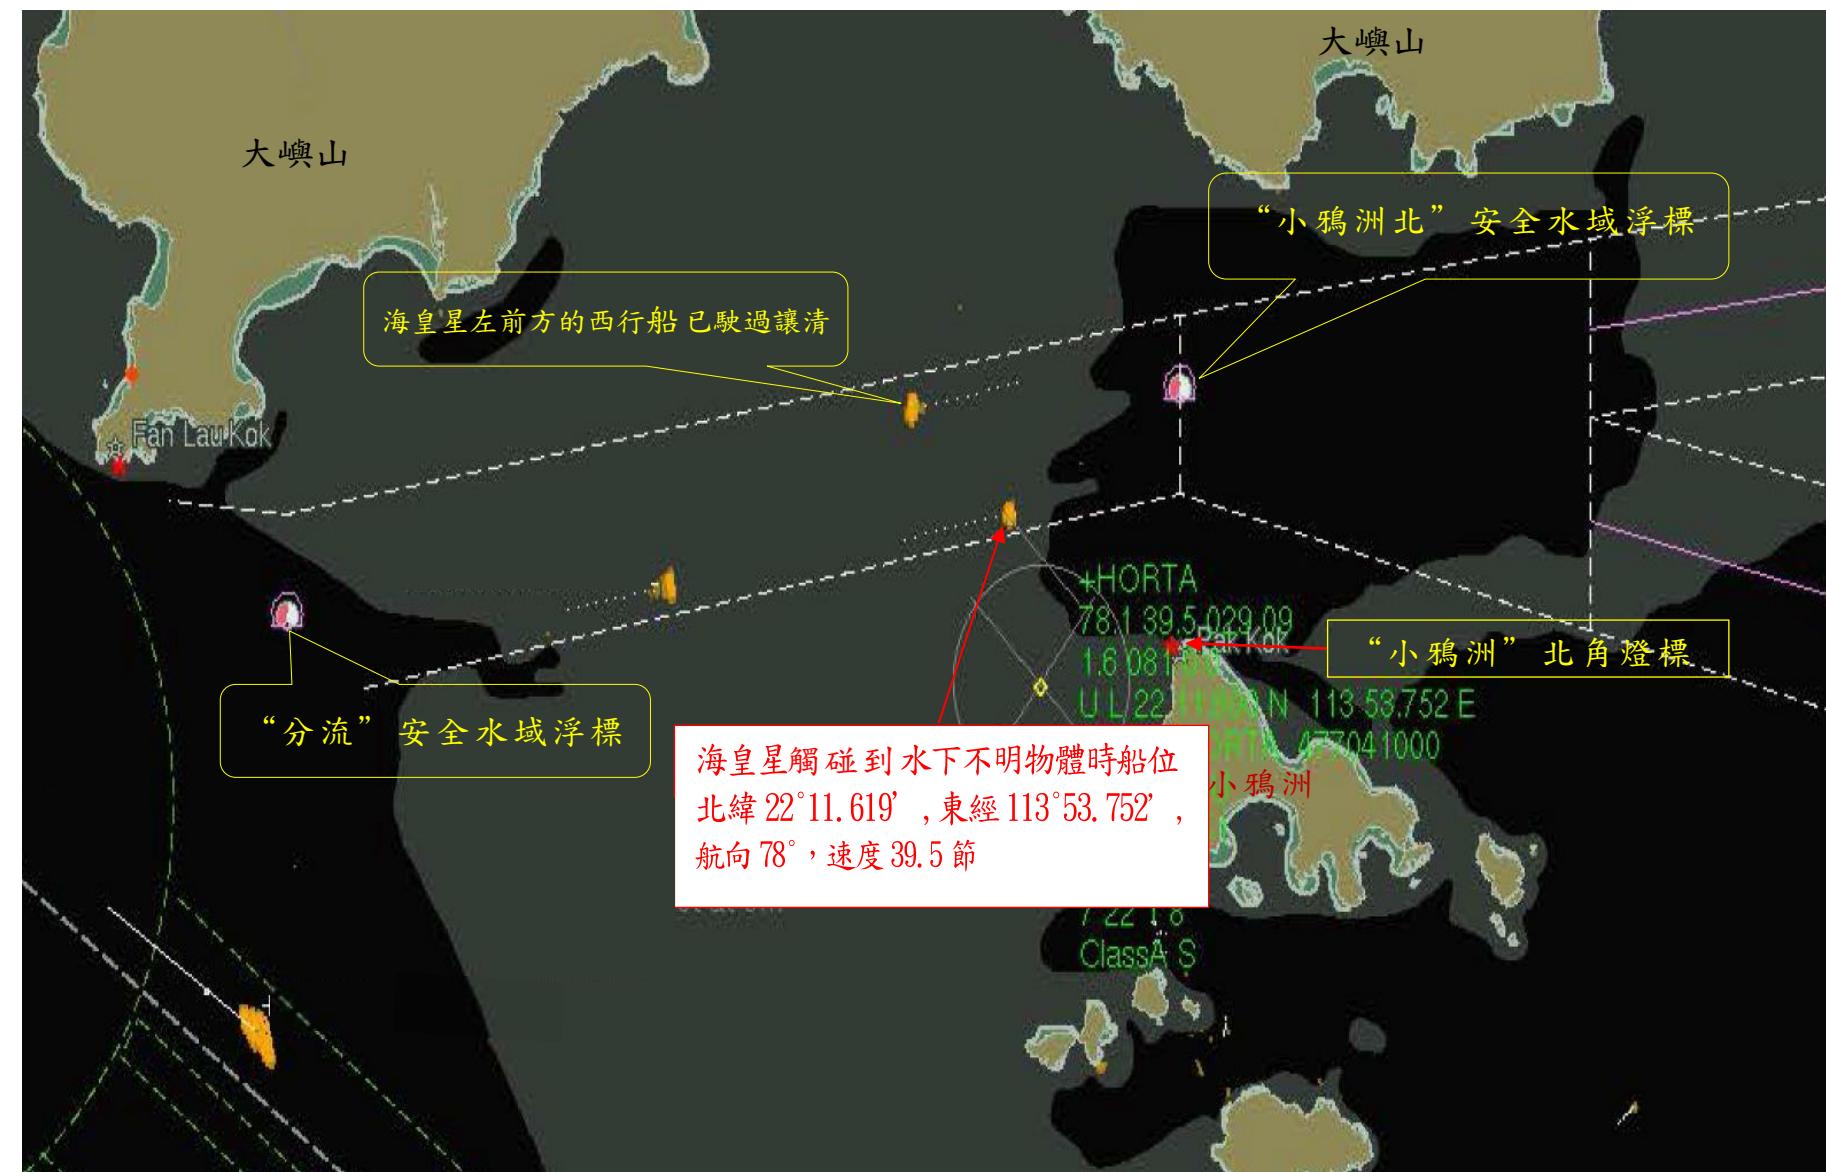
圖 7. 海事處船隻航行監察中心記錄海皇星在觸碰到不明物體時的雷達畫面。

- 5.10 事故發生所在水域，屬於分流角到北長洲的“推薦分道航行制”（recommended traffic separation scheme）的東西向航行分道，是往返香港與澳門的高速船的主要航道，每日有數百次，包括往返香港與內地的內河船使用該航道。事故發生前海事處沒有收到有關船舶與不明物體發生觸碰的事故報告，而船隻航行監察中心的雷達畫面顯示（圖 7），只有一艘西行船隻航行於海皇星左前方的西行航道中，並在事故發生時該船已經駛離海皇星，應與此事故無關。而事後檢查海皇星的船體側面，亦未有發現觸碰硬物的痕跡，因此可以判定海皇星駛過上述水域時，其船體沒有與水面大型物體發生過觸碰。
- 5.11 海皇星發生事故後，水警，消防處和海事處在附近海面進行了搜查，沒有發現可能造成此次事故的漂浮物體。海事處的海道測量船亦對事發位置附近水域進行了水下探測，也沒有發現可疑的水下物體。推斷船隻觸碰的不明物體，隨著水流或船隻航行引起的波浪作不規則的漂移，因此沒被尋獲。
- 5.12 同屬該管理公司的另一艘噴射高速客船“MADEIRA”（木星號）於 2013 年 11 月 29 日途經該“推薦分道航行制”水域時於周公島以南觸碰水下不明物體，意外導致 88 人受傷。經常航行於該水域的船員反映，該段水域不時出現大型漂浮物或垃圾。據海事處船隻航行監察中心（VTC）統計，2014 年 VTC 接到過 49 宗海面有礙航漂浮物的報告，而截止 2015 年 11 月底也有 48 宗相關報告。但事故前，VTC 並沒有接獲該段水域出現有大型漂浮物或垃圾等礙航物的報告。
- 5.13 從 2005 年 1 月份至這次事故發生時，香港註冊高速客船曾經於香港至澳門航線中不同的水域內發生過共 9 宗（包括是次意外）涉及触碰礙航物的海上事故，其中 6 宗為触碰水下不明物體。另外，此 9 宗事故中有 6 宗（即 67%）是於最近三年多的時間內發生，可見同類事故在近年有明顯上升的趨勢（詳情見下表）。

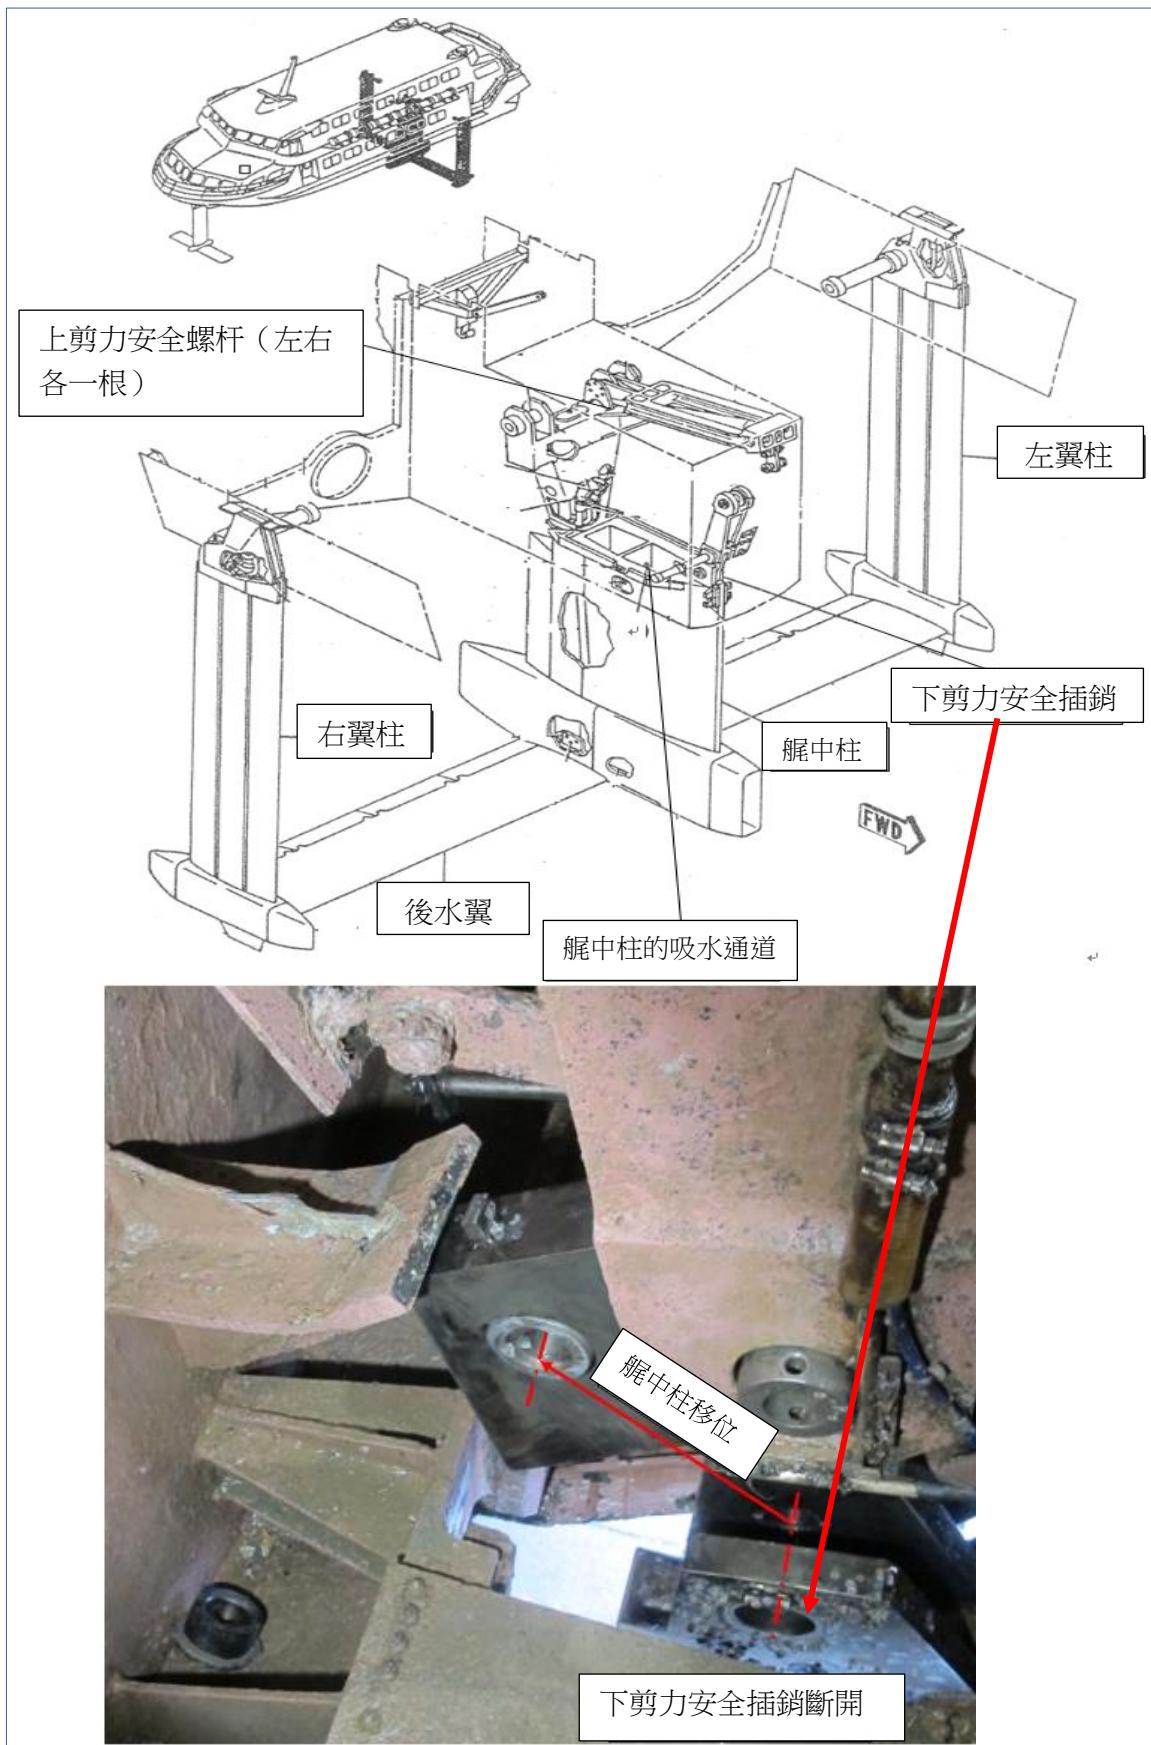
- 5.17 後水翼由水翼和三根翼柱組成(圖 10)。艉部的中間支柱同時又是噴水推進裝置的入水口。艉部中間支柱有上部左右兩根剪力安全螺杆和下剪力安全插銷 (Shear Fuse Pin) 在後水翼放下到底部正確位置時把翼柱鎖定。下剪力安全插銷會在水翼遭受大力沖擊時斷開，以防止水翼經受非正常沖擊力造成對船體的損壞。

- 5.18 在本次事故發生後，發現後水翼有撞痕。後水翼因受到撞擊而導致後水翼中間支柱的下剪力安全插銷斷開，後水翼也因此發生了移位往後翹高(圖 11, 圖 12 和圖 13)。
- 5.19 由於上部左右兩根剪力安全螺杆相對下剪力安全插銷細小許多，任何巨大撞擊力主要由下剪力安全插銷來承受。
- 5.20 事故後，海事處委託香港理工大學機械工程學系對海皇星後水翼固定保險銷（即下剪力安全插銷）斷裂故障進行了實驗分析（詳情參見本報告附件一）。

圖 10. 海皇星的後水翼及支柱

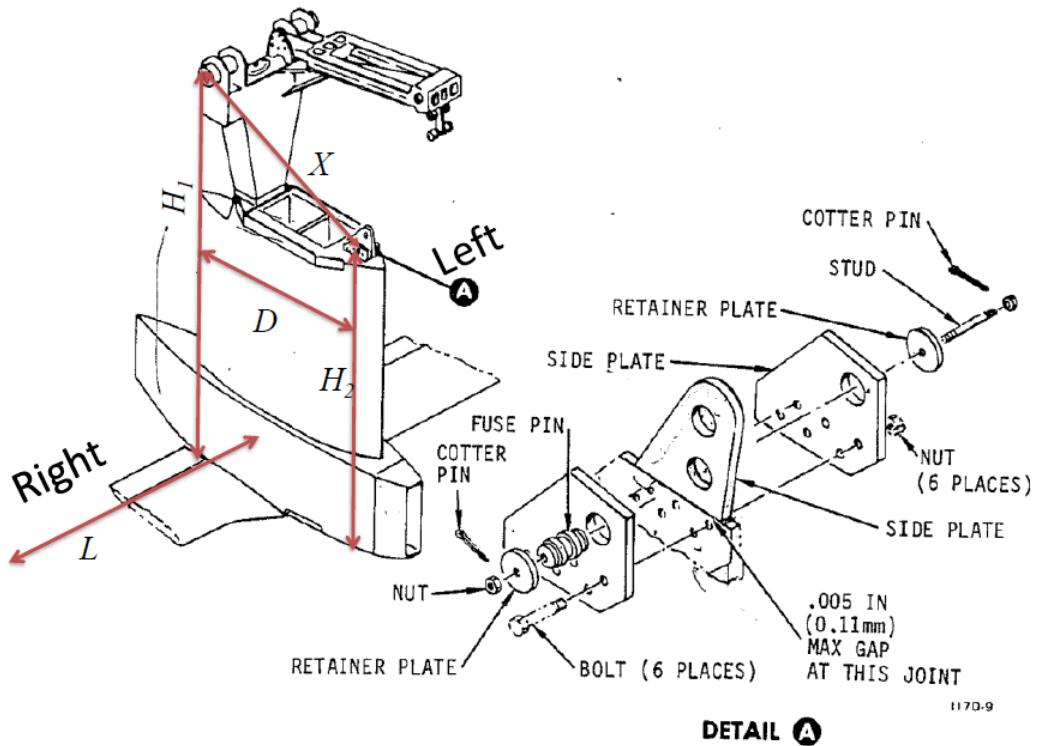
經香港海事處的要求，香港理工大學機械工程學系承擔了諮詢服務，調查噴射水翼高速客船海皇星於 2015 年 10 月 25 日所發生的意外事故的原因(圖 1)。用於固定後水翼的保險銷在操作位置斷裂是故障的根本原因(圖 2)。斷裂後的保險銷不能讓後水翼維持正常位置以舉起渡輪，導致事故和傷害。由於在現場調查中沒有發現撞擊物體，因此會透過化驗方法去調查故障是否是由意外撞擊所引致。根據香港特別行政區海事處所提供的證據顯示，事故可能由斷裂的保險銷 (圖 3)和後水翼的表面上的壓痕和劃痕引起(圖 4)。為了判斷壓痕和劃痕是否可以有顯著衝擊力破壞保險銷，保險銷的碎片及有壓痕的水翼金屬片已通過微硬度測試和化學成分分析。此外，保險銷的碎片進行了仔細的研究，用於識別裂紋的擴展。最後，透過理論分析以查證該水翼金屬片的損壞是否會導致保險銷的斷裂。

圖 2：後水翼系統，保險銷的位置。在圖中所示的尺寸  $H_1$ ， $H_2$ ， $D$ ， $X$  和  $L$  是從鉸鏈銷的中心到水翼的前緣垂直距離，從保險銷的中心到水翼的前緣垂直距離，鉸鏈的中心和保險銷的中心之間的水平距離，鉸鏈的中心和保險銷之間的距離，和從海皇星的中心線到最遠的壓痕標記之間的距離。

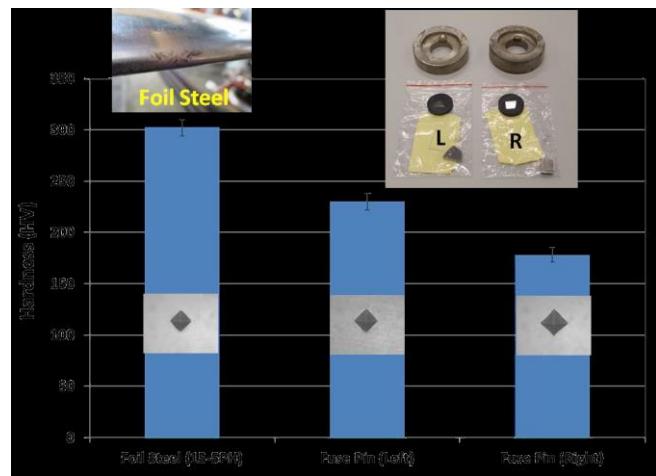
樣本從水翼、保險銷碎片的左方和右方取出，該些部位皆遠離損毀區域。在硬度試驗中，負荷施加是 1 千克，保持時間為 15 秒。從光滑表面的不同位置收集了二十個數據點，其平均硬度的結果載於圖 8。

根據客戶提供顯示，保險銷由純鈦製造。破碎的保險銷左方及右方硬度明顯不同。左方平均硬度為 230 高壓，8 高壓標準偏差。右方平均值為 178 高壓，7 HV 標準偏差。使用較低的值 178 HV，保險銷的變形應力大約  $581 \text{ MPa}$  ( $178 \times 9.8 / 3 = 581$ )。使用更高的價值 230 HV，變形應力約  $751 \text{ MPa}$  ( $230 \times 9.8 / 3 = 751$ )。折斷保險銷所需要的總切力為：

圖 8：水翼金屬片的 Vickers hardness 及保險銷碎片

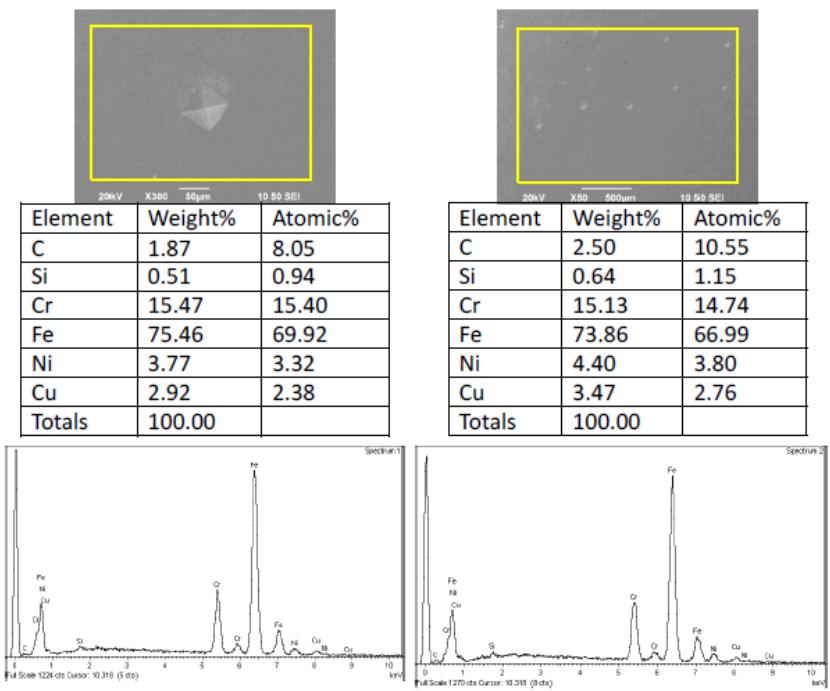
圖 10: 15-5PH 水翼金屬片的分析結果

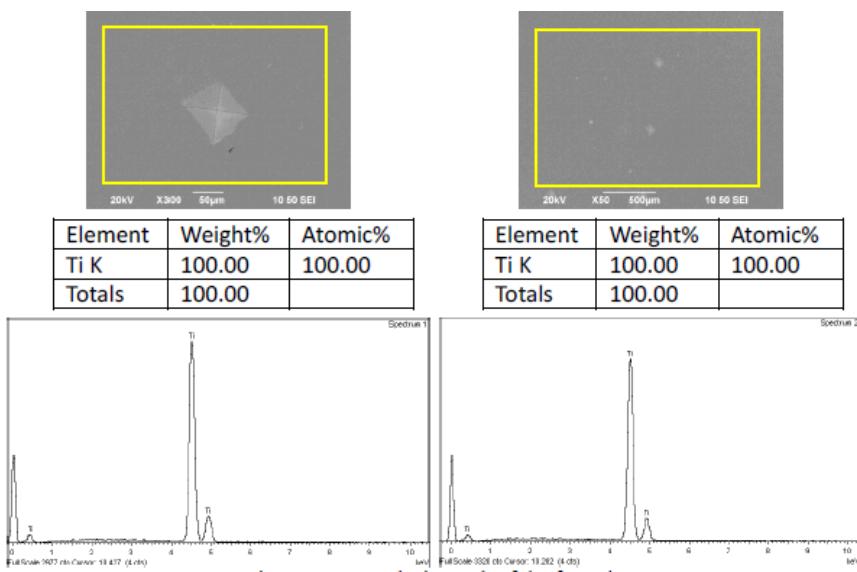
圖 11: 保險銷的 EDS 分析結果

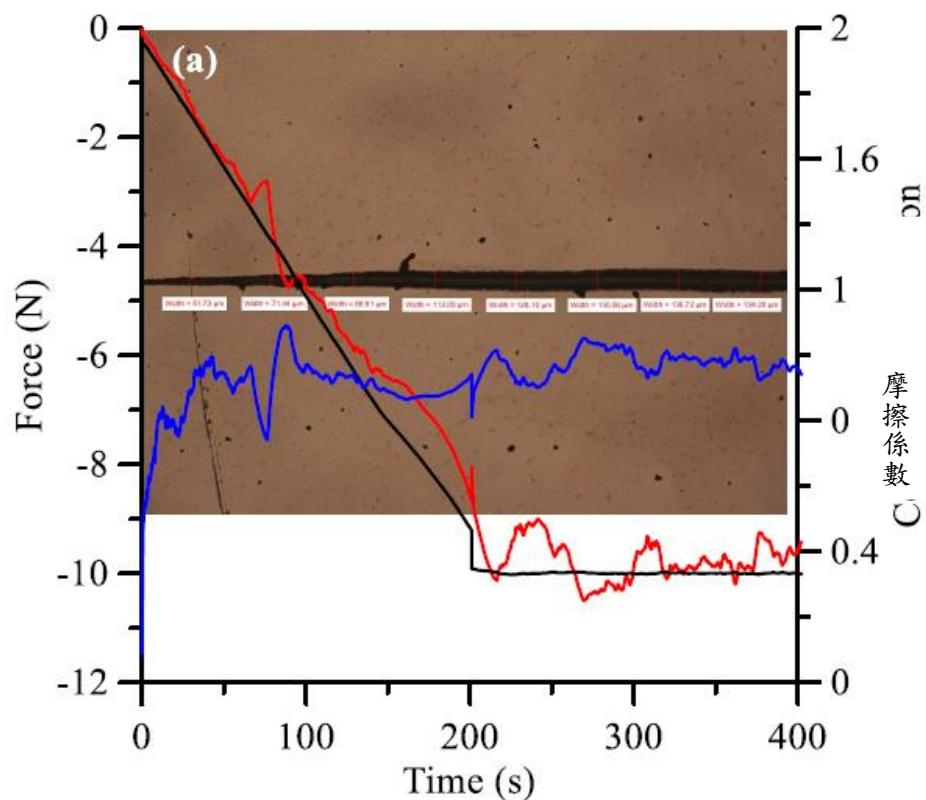
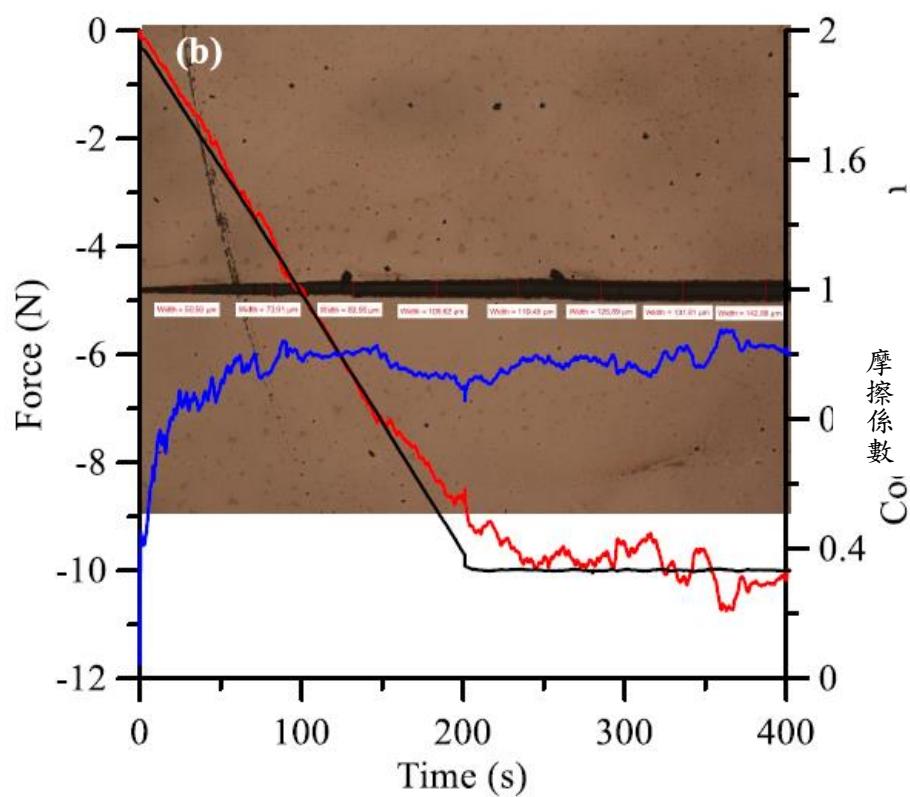
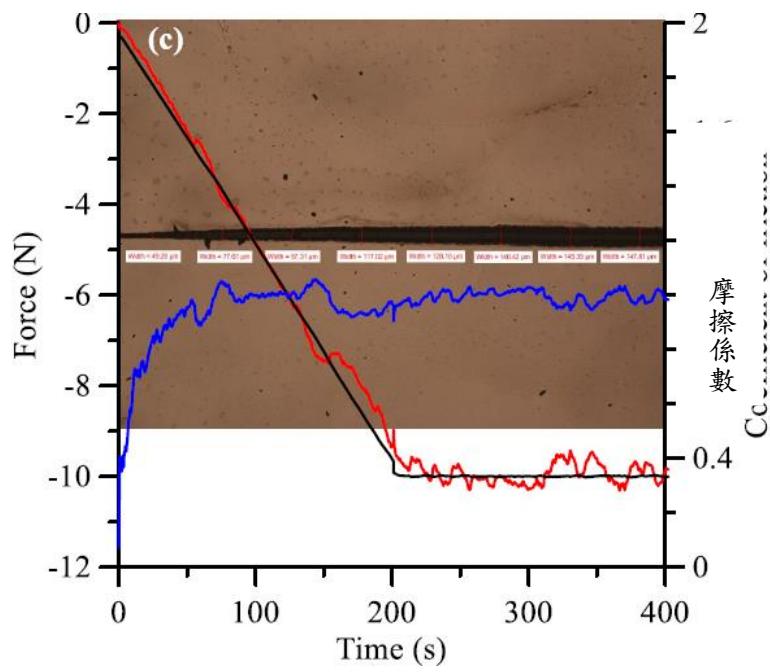
圖 14: 劃痕試驗的結果：(a~c) 三個獨立實驗的結果，其中顯示出摩擦係數或切向力和法向力之間的比率大概為 1, 此外在 10N 力度下的劃痕寬度大約是  $137 \pm 9 \mu\text{m}$ 。

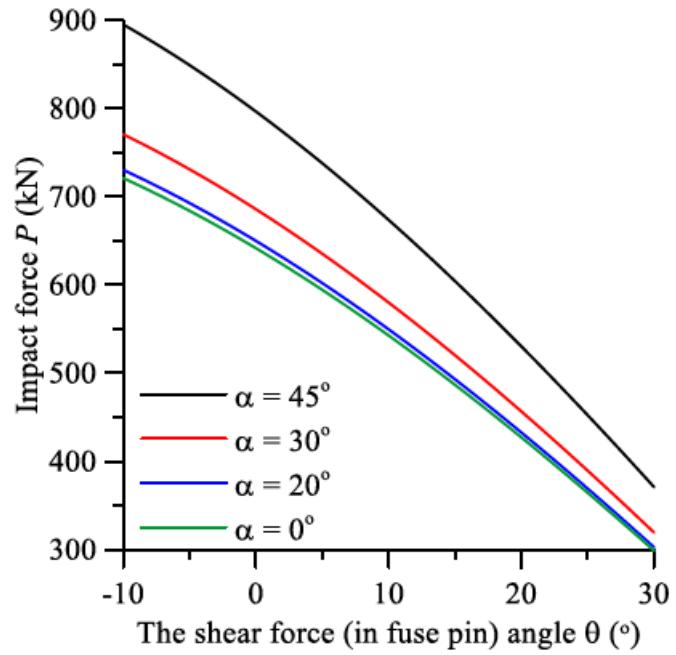
表 1 列出由客戶提供 Eq(5) 的尺寸，發現  $F = 1.72 \times 10^6 \text{ N}$  力度導致破壞保險銷。劃痕測試中，正常縮排和劃痕力幾乎是相同的 ( $\text{COF} \approx 1$ )，為  $\alpha = 45^\circ$ 。考慮到一些沒有引起劃痕的情況下，應考慮  $\alpha < 45^\circ$  的情形。衝擊力  $P$  與角度  $\theta$  的關係繪製在圖 16。計算結果顯示衝當擊力大於 300kN，是可能使保險銷斷裂。另一方面，衝擊力可以從凹坑標記和在水翼金屬片劃痕進行估計(圖 4)。

從劃痕估計總法向力比約  $56 + 40 + 222 + 178 = 496 \text{ kN}$ 。這遠遠超出了用公式 (5) 計算的最小衝擊力(圖 16)。應當注意，上述估計的衝擊力，由於硬度的材料比金屬鋼高，如岩石或混凝土，而切向力的劃痕沒有被包括在內。實際影響力必比計算大。考慮到這些因素，結論是保險銷的斷裂或海皇星的事故是由於右側水翼受到衝擊。

圖 16: 衝擊力  $P$  對剪切力角度  $\theta$
