本地領牌小輪“YAU KEE 18”
於香港國際機場三跑道工程水域
沉沒事故的調查報告

香港特別行政區政府
海事處海事意外調查組

2019年10月14日

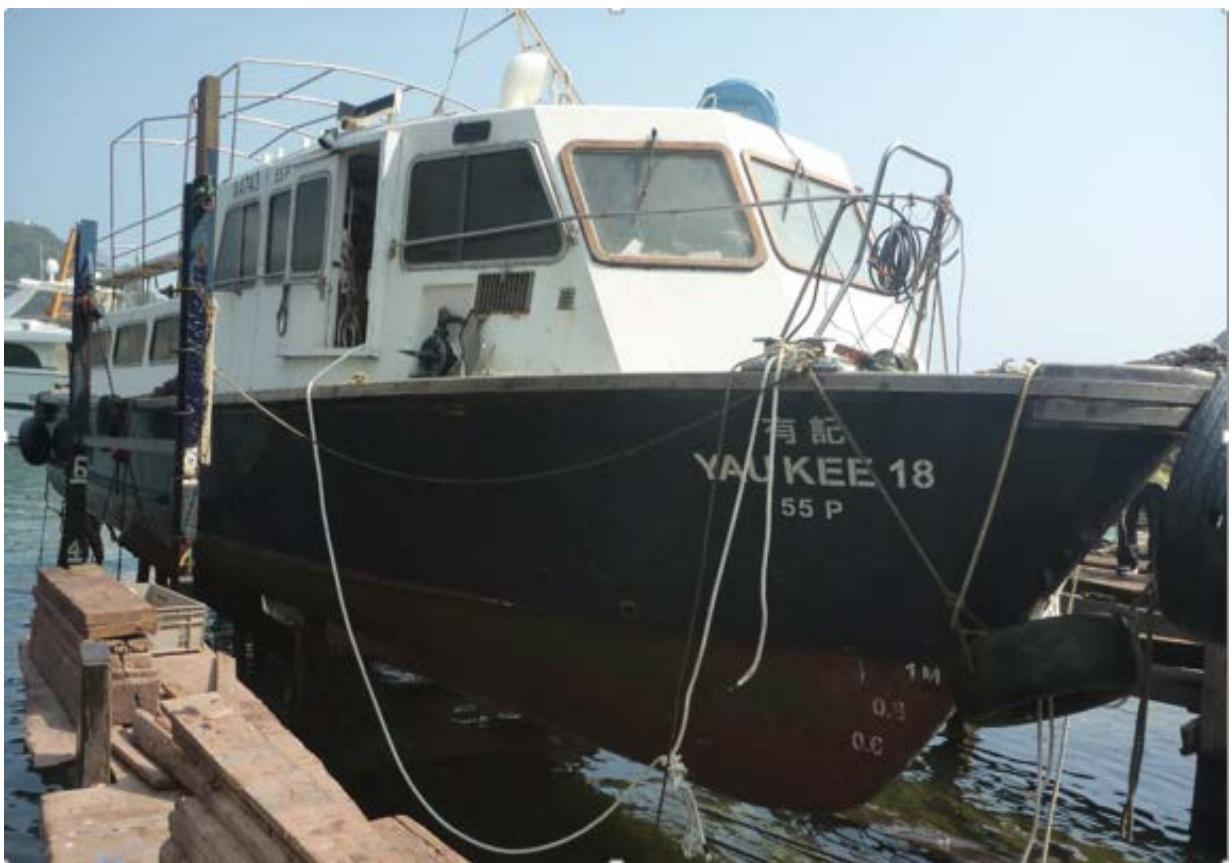
圖 1：小輪

船隻名稱	:	YAU KEE 18
擁有權證明書號碼	:	A4743
船隻類型	:	第 I 類別 A 類小輪
最少船員人數	:	2 人
允許運載乘客人數	:	50 人
最多運載人數	:	55 人
長度 (總)	:	13.70 米
最大寬度	:	4.55 米
總噸位	:	42.42
建造船廠	:	財利船廠有限公司
建造年份	:	1987 年
船體建造物料	:	玻璃纖維
推進引擎型號及功率	:	CUMMINS/NT855M 柴油機 1 台，201.42 千瓦

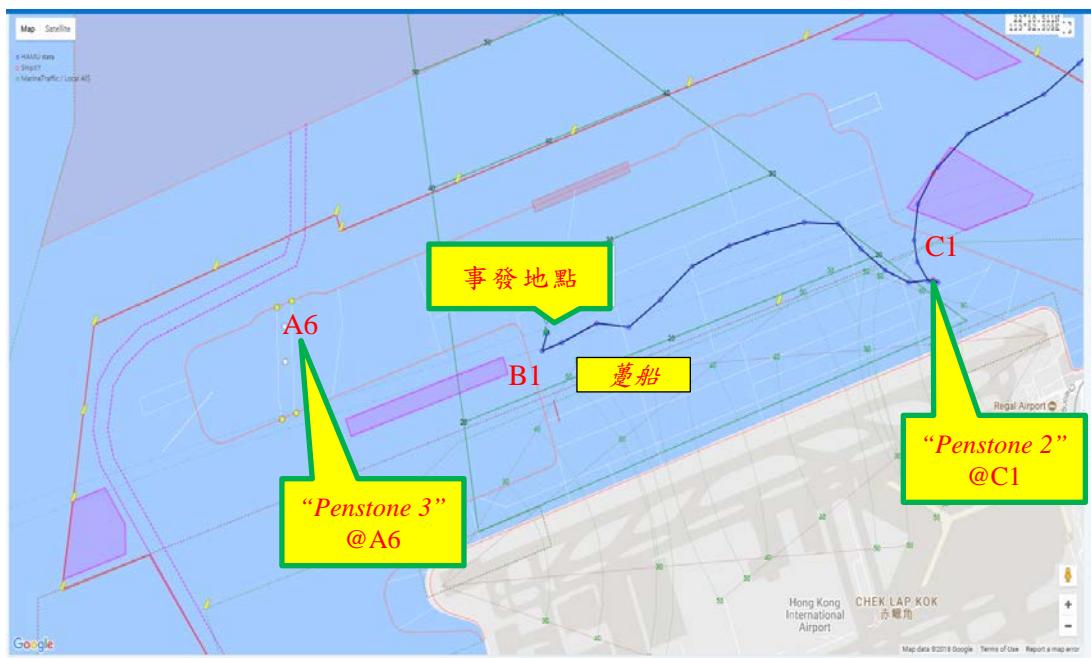
圖 2：小輪在三跑道工程水域航行軌跡

- 3.1 2018 年 3 月 21 日 1845 時，香港三跑道工程主填海工程合約編號 C3206 的承建商（簡稱承建商 A）所租賃的小輪接載 17 名換班作業人員從屯門三聖邨碼頭開出，前往在三跑道工程 C1 水域作業的工程躉船 “Penstone 2” 及 A6 水域作業的工程躉船 “Penstone 3” 。小輪於 1910 時抵達 “Penstone 2” 接載 22 名日班工人後駛往 “Penstone 3” 。此時船上共有工人 39 名，船員 2 名包括船長。（圖 2）

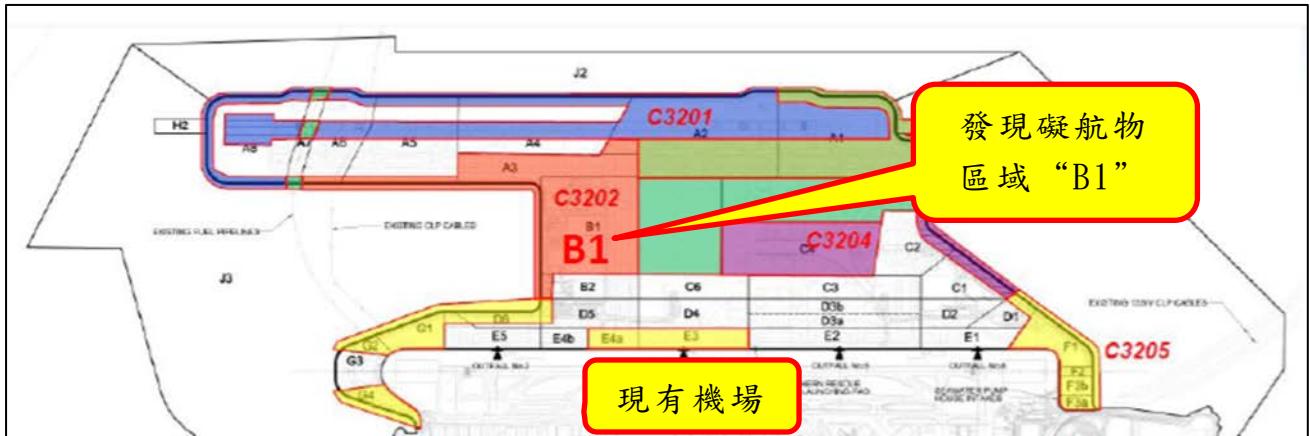
圖 8：三跑道工程作業區域圖示

4.8 根據機管局提供資料，於 2018 年 3 月 21 日約 1610 時，機管局所屬本地小輪 “Flying Jade” 船長報告機管局安全小組在 B1（圖 8）水域發現有礙航物。由於潮退及水淺原因，“Flying Jade” 無法靠近該物體，以確定其確實位置。約 1632 時，機管局安全小組通知承建商 B 尋找該礙航物，並採取一切必要措施，以確保海上作業安全。

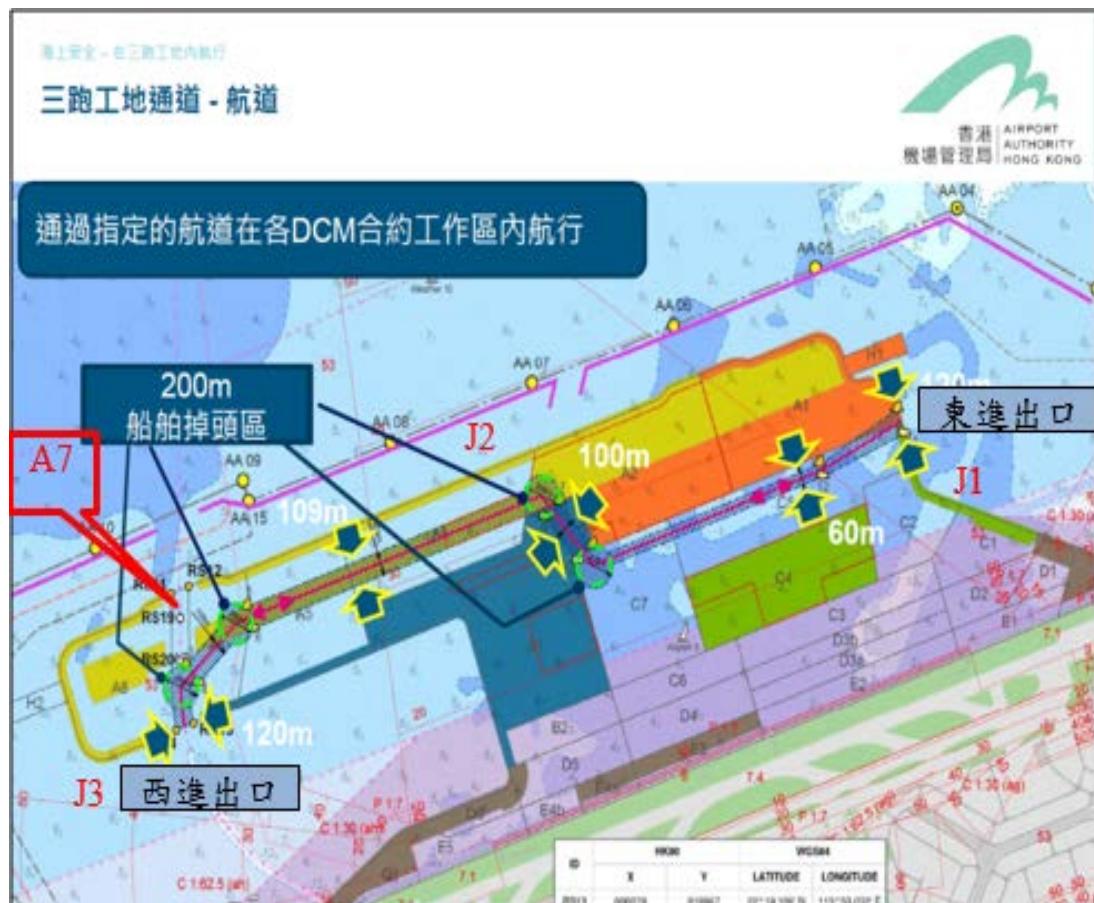
圖 9：三跑道工地航道

4.12 調查發現，三跑道工程水域有東西兩條指定航道進出工地（圖 9）。其範圍的交通船要在不同位置接送工人，及要避開其他工程躉船的浮標、錨鏈、鋼纜，並在有需要時航行到一些水深較淺的區域。而

4.15 根據承建商 A 的指引，小輪應在駛離 C1 區域後，再經由指定的工程水域通道（即 C2，C5，C7，A2，A3，A5 及 A6）前往 “Penstone 3” ，或從東入口駛離三跑道工程水域，然後經由 J1，J2 及 J3 從 A7 重新進入三跑道工程水域。（圖 9 及圖 10 黃色軌跡）

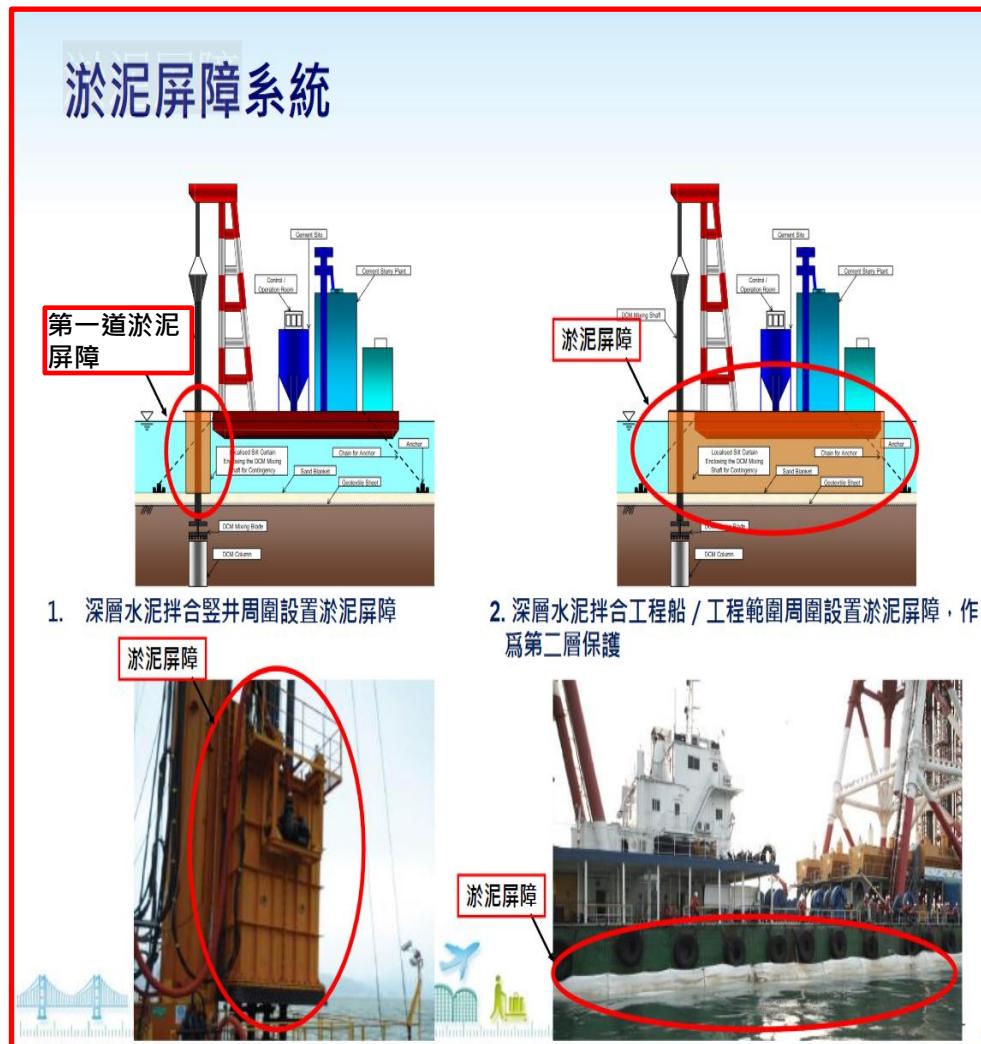
深層水泥拌合法 - 淤泥屏障系統

一旦第一道淤泥屏障出現滲漏等緊急情況，會即時放下第二道淤泥屏障，圍封整艘工程船及其工程範圍，避免淤泥擴散至附近海域。
