2020 年 1 月 4 日香港本地登記
第 III 類漁船 “CM63569A” 在香
港國際機場西面水域發生半淹沒事
故並導致一人失蹤死亡的調查報告

香港特別行政區
海事處
海事意外調查組

2021 年 6 月 28 日

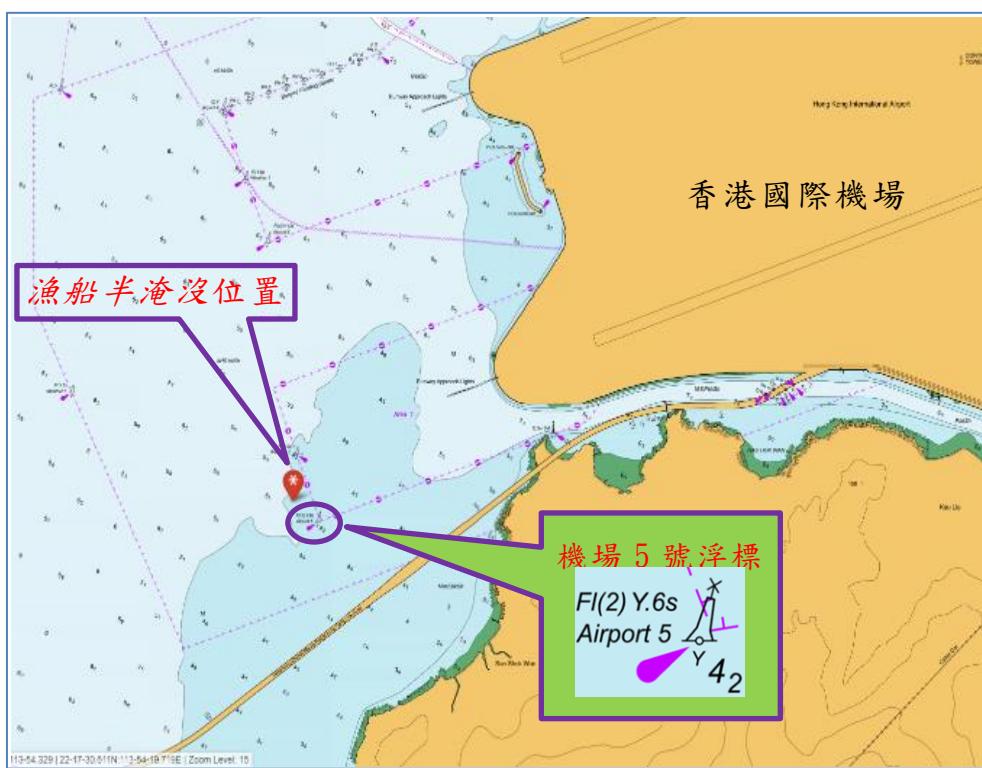
圖 2：漁船半淹沒位置

- 3.1 2020 年 1 月 4 日約 1715 時，漁船船長駕駛漁船由小蠔灣碼頭出發，計劃途經東涌和沙螺灣駛往大澳。當時船上還有輪機長及其他經船長允許登船的 6 人，當中包括 T 先生。該 6 名人員據稱是上船學習漁船操作。出發前，輪機長檢查所有機器設備，均運作正常，機艙前後艙室無積水，但機艙有約 0.1 米深的污水。船長聲稱開航前主甲板離水面約 0.4 米。
- 3.2 1800 時左右，漁船途徑沙螺灣對開水域，接近機場 5 號浮標（圖 2），漁船速度約為 9 節。當時船長在上層甲板駕駛室，其他人也都在上層甲板上。海面突然出現大湧浪，漁船隨即向左傾斜及入水，並開始下沉。

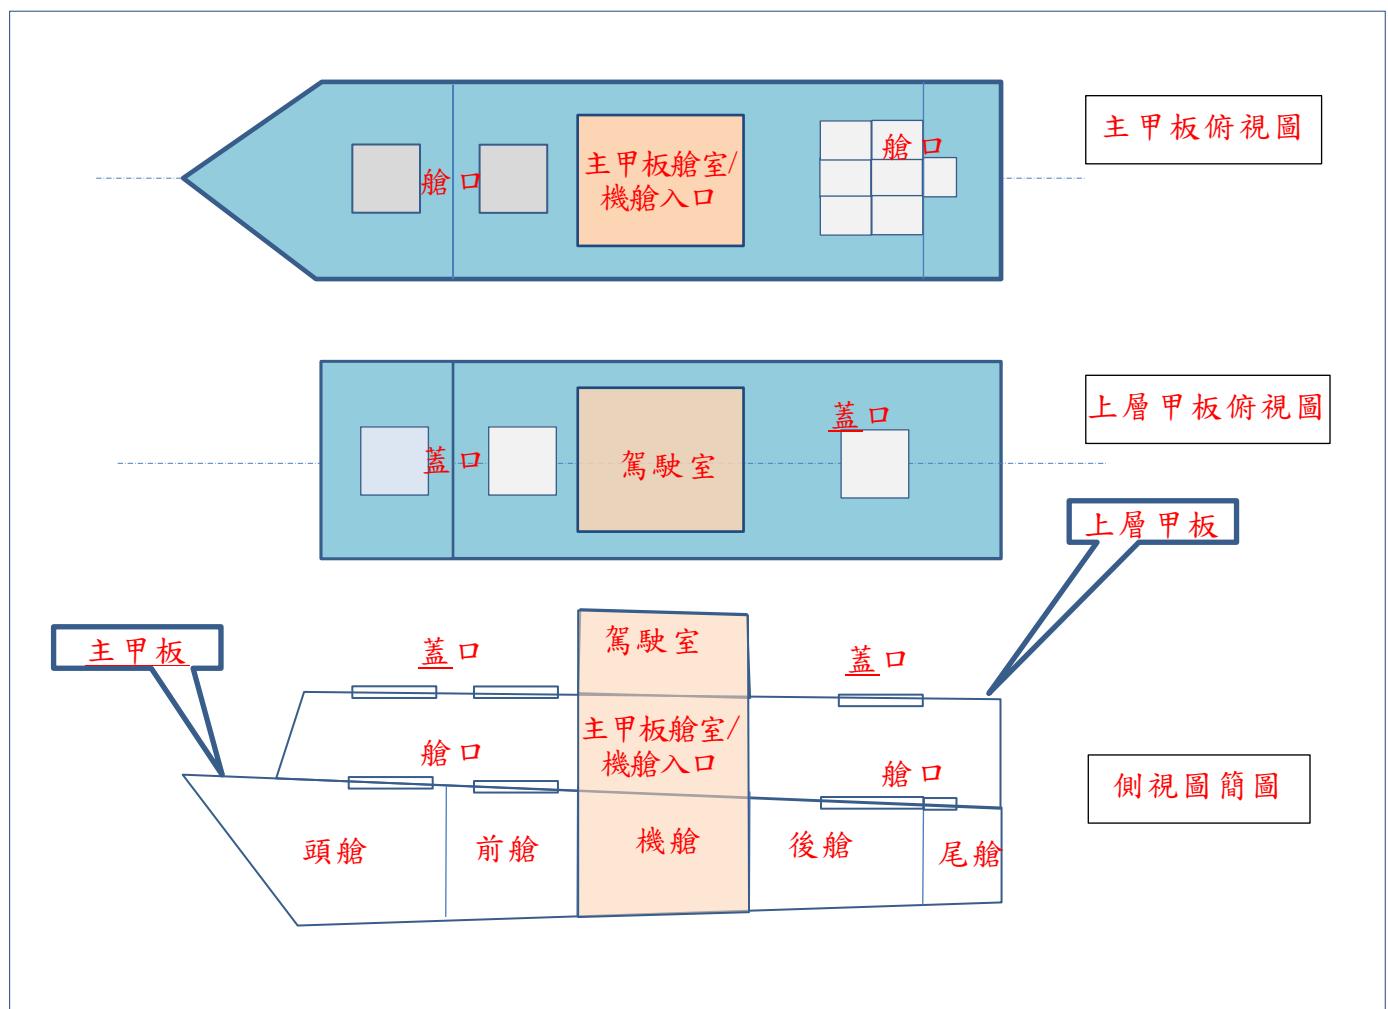
圖 4：漁船佈置圖

4.1 漁船駕駛室位於漁船中部上層甲板上。駕駛室下部是主甲板艙室及機艙入口，再往下均為船艙：位於船體前端的是頭艙，其後為前艙、機艙、後艙和尾艙。機艙前的頭艙和前艙在主甲板上均有艙口並配有艙口蓋板。機艙後的後艙在主甲板上的艙口分成 6 個小口。最後的尾艙在主甲板上亦有一較小艙口，尾艙內有舵機設備。
