本地登記遊樂船“CHUNKY  
MONKEY”於香港仔南避風塘私人  
繫泊設備區發生火警事故調查報告

香港特別行政區  
海事處  
海事意外調查組

2022 年 08 月 31 日

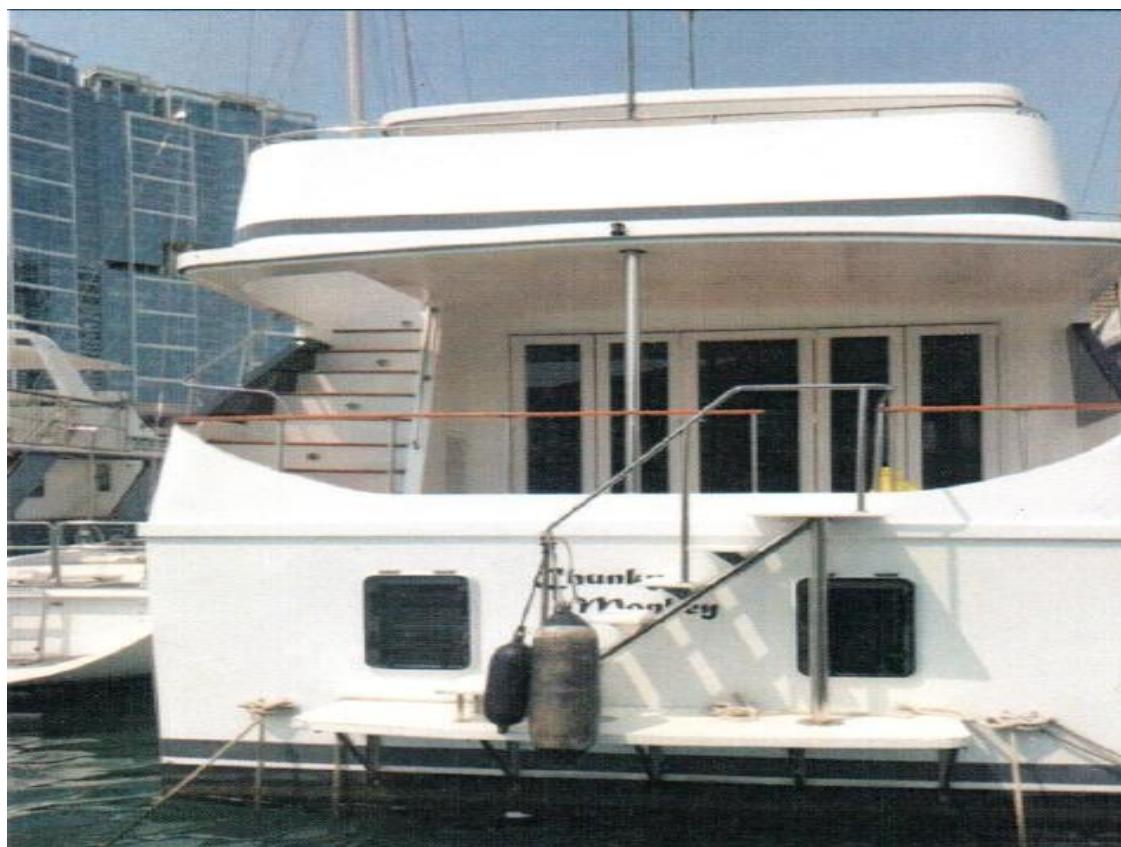
圖 1 : CHUNKY MONKEY

船名 : CHUNKY MONKEY ( 圖 1 )  
擁有權證明書號碼 : 140974  
船隻類型 : 第 IV 類別 / 本地遊樂船  
建造年期 : 2013 年  
船總長度 : 18.3 米  
最大寬度 : 5.2 米  
深度 : 1.3 米  
允許運載總人數 : 12 人  
船體物料 : 玻璃纖維  
主要推進方式及功率 : 1 台 111.9 千瓦的柴油機 (Gardner)

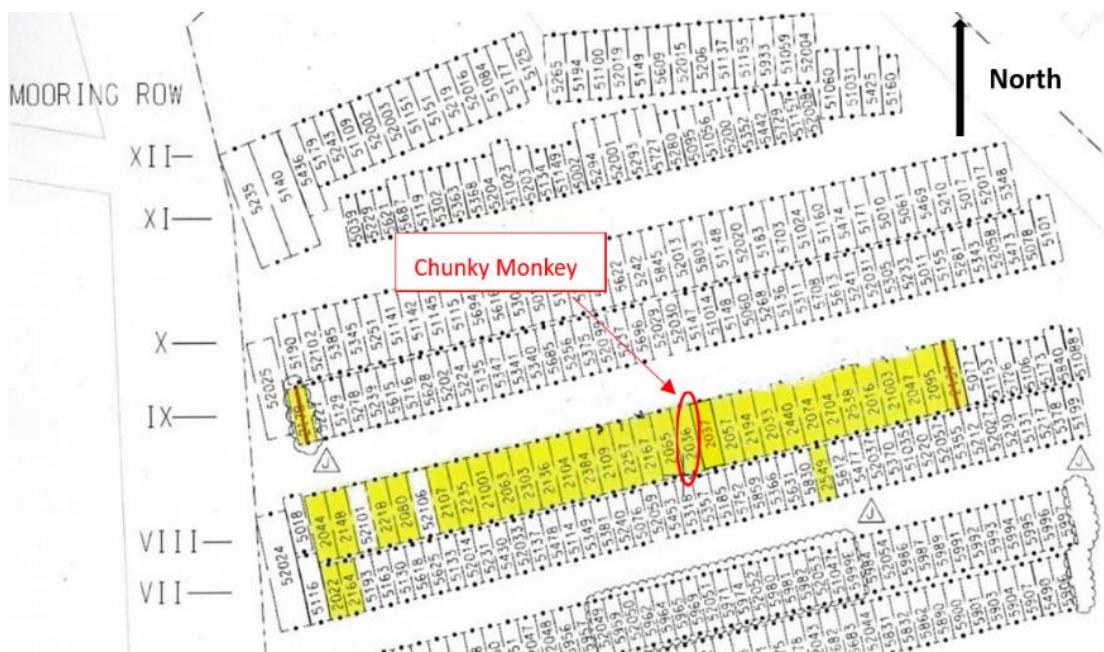
- 3.1 2021年6月26日傍晚，該船繫泊於香港仔南避風塘私人繫泊設備區第VIII排2036號浮泡(如圖2及圖3紅圈位置所示)。該船船東、船東妻子及其朋友們在船上享用晚餐。其朋友晚膳後，於2021年6月27日午夜離開該船。
- 3.2 2021年6月27日0225時，於該船下層船艙的房間內休息的船東及其妻子，突然被火警警報響聲吵醒，發現主甲板層船艙近廚房的位置起火。他們嘗試利用船上滅火筒救火，但由於火勢猛烈，未能成功。
- 3.3 於0231時，船東報警求助。同時他們駕駛小艇離開該船向附近其中一艘遊樂船船上的C先生尋求協助。C先生攜同一支滅火筒與船東返回該船嘗試救火，因火勢及濃煙密佈，他們未能成功進入船艙救火。最後，他們駕駛小艇駛往附近的香港仔水警基地求助。

圖2：香港仔南避風塘私人繫泊設備區平面圖。

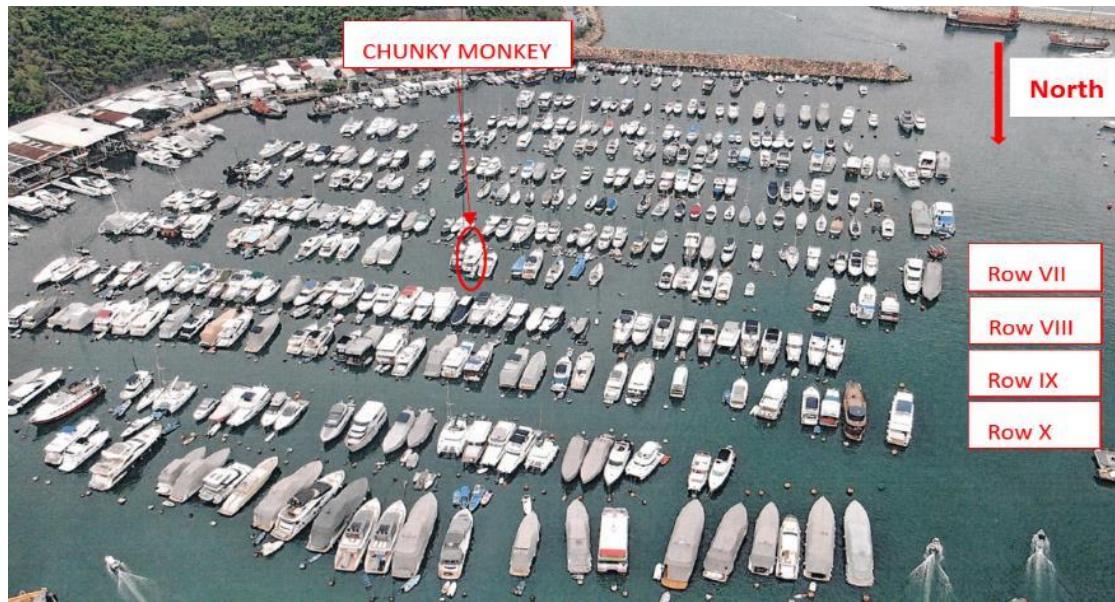
圖3：事發前香港仔南避風塘私人繫泊設備區鳥瞰實景圖。
