本地登記第 III 類漁船

“CHOW SHU FAN” 於香港
西貢以東水域發生致命火警
事故調查報告

香港特別行政區
海事處
海事意外調查組

2022 年 8 月 27 日

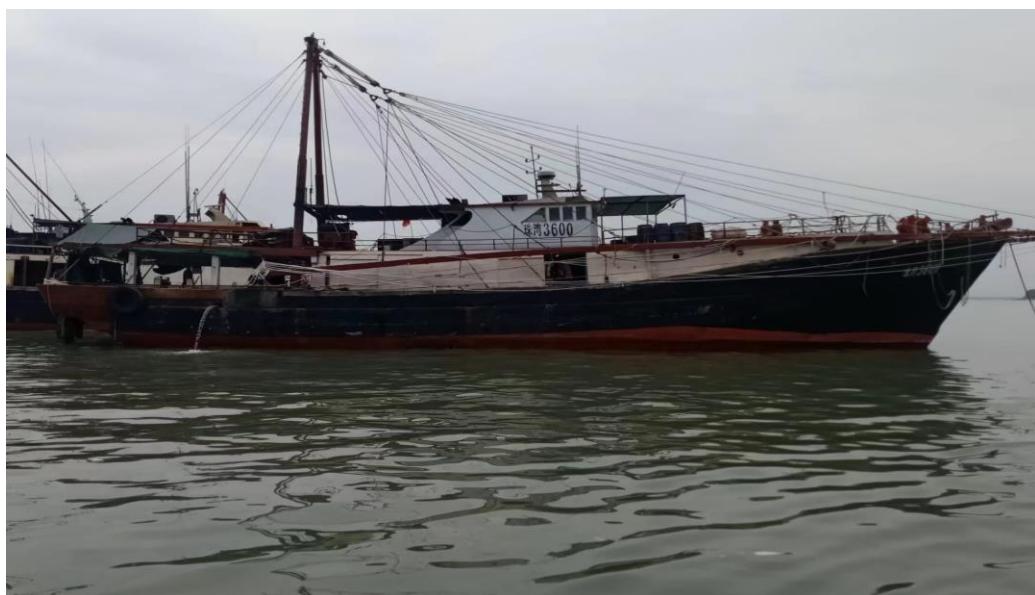
圖 1：漁船“CHOW SHU FAN”

船名	: CHOW SHU FAN (圖 1)
擁有權證明書號碼	: C138658
類型	: 漁船
船隻類別	: III
船體物料	: 木質
首次領牌日期	: 2008 年 2 月 29 日
總噸位	: 209
淨噸位	: 63
總長度	: 29.23 米
最大寬度	: 6.79 米
允許運載總人數	: 15 人
最少船員人數	: 1 名船長和 1 名輪機員
推進引擎及總功率	: 3 台柴油機，共 367.5 千瓦
