本地領牌非自航駁船“YAU WO
6”於新油麻地公眾貨物裝卸區內
發生人員墮海事故調查報告

香港特別行政區
海事處
海事意外調查組

2022年12月12日

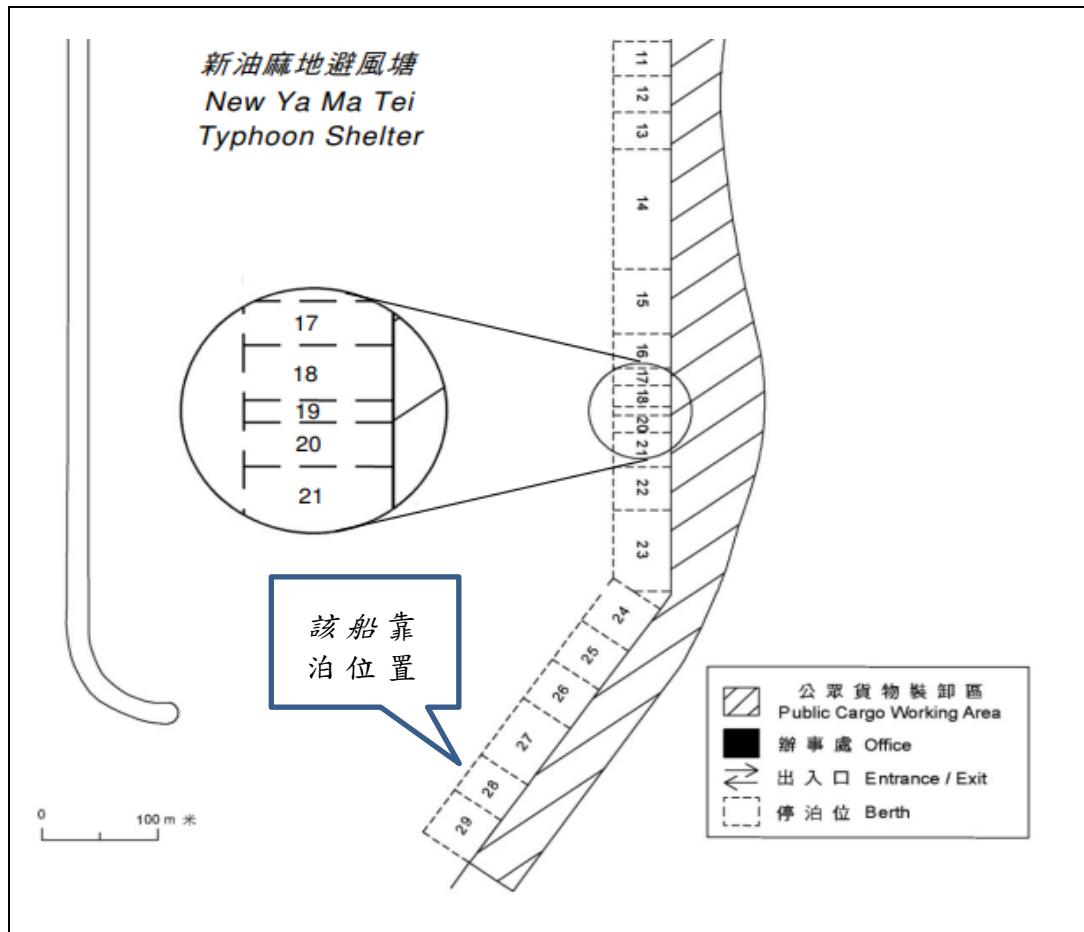
- 3.1 2022年1月8日，該船靠泊在新油麻地公眾貨物裝卸區28號停泊位（圖2）進行集裝箱裝卸作業（裝卸作業）。約1700時，裝卸作業完成後，掛鈎員下班回家。

圖2：該船靠泊位置

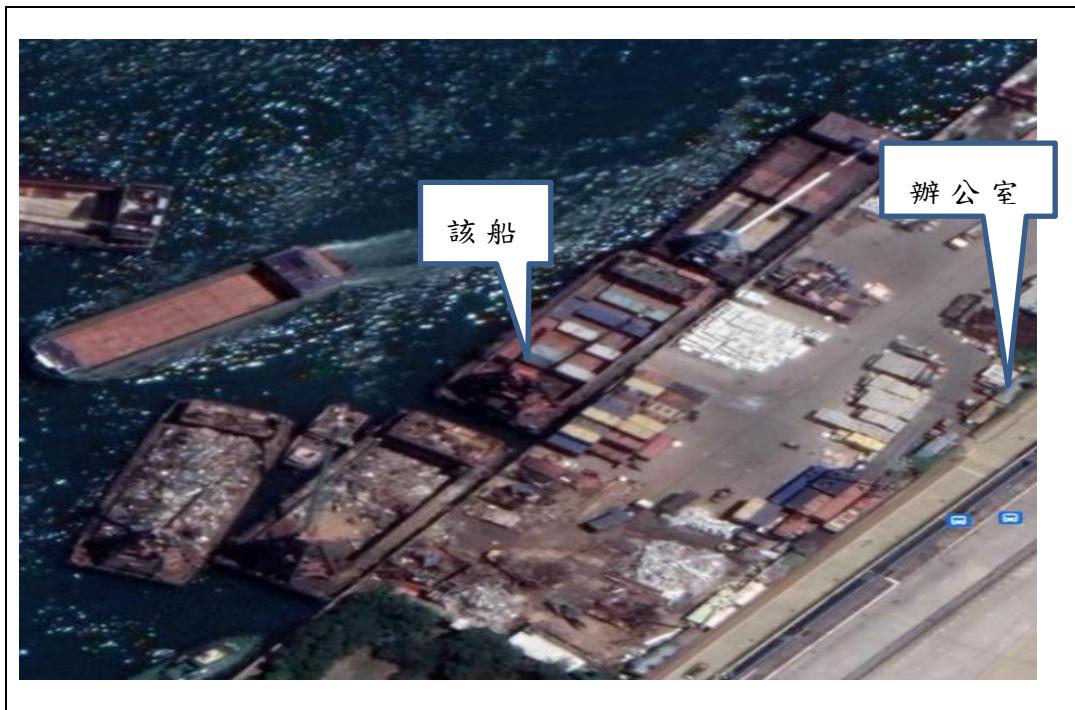
- 4.4 根據掛鈎員提供的資料，他認識船東約9年。船東通常在位於距離該船船旁約一百米附近的岸上辦公室內工作（圖4），並不需要在船上工作。沒有證據顯示船東受疲勞影響而導致事故的發生。
- 4.5 掛鈎員描述船東有吸煙習慣，間中飲酒，身體健康正常，沒有長期病患。沒有證據顯示船東受健康因素等影響而導致這事故的發生。

圖 4：船東辦公室位置
