本地船隻諮詢委員會
北長洲石航標變更建議

本文旨在徵求委員同意北長洲石航標變更建議。我們建議的詳情如下：

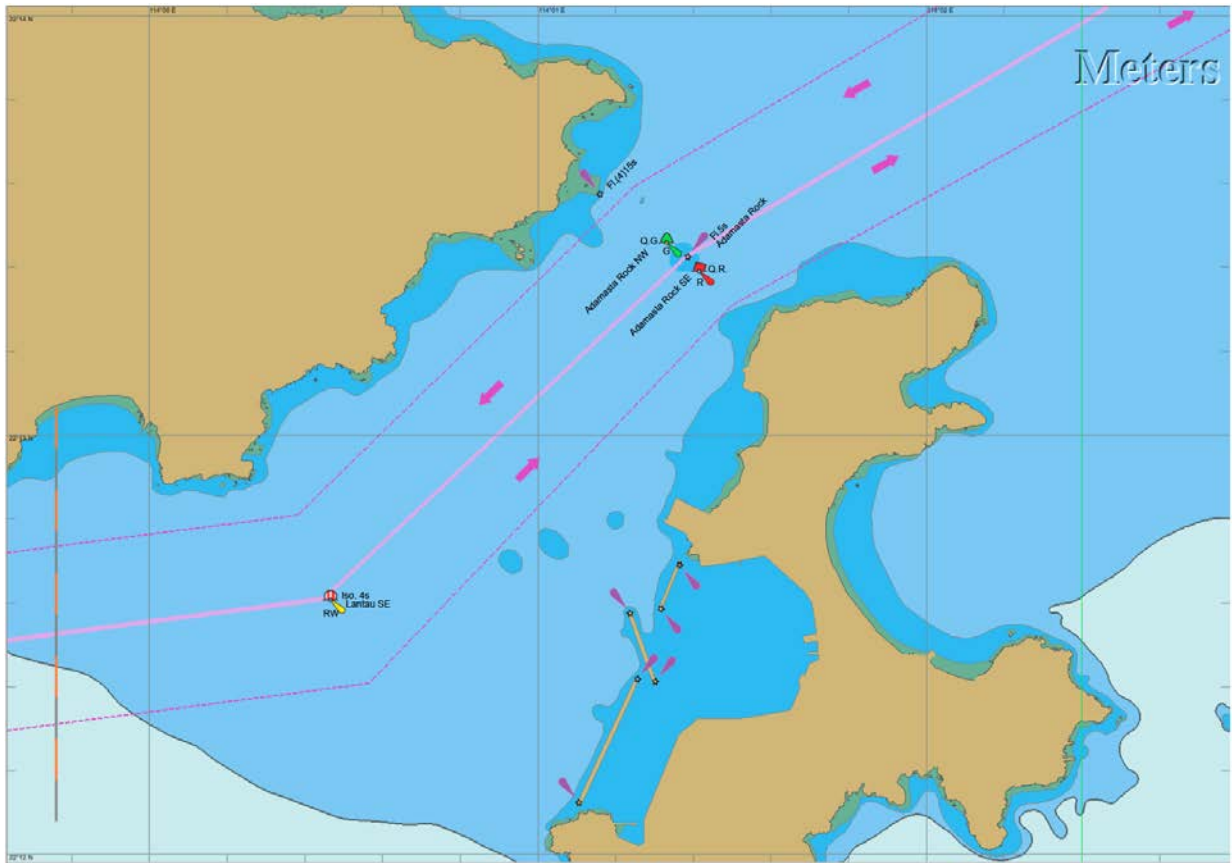
2. 目前，北長洲石淺灘由三個依據國際航標協會 (International Association of Marine Aids to Navigation and Lighthouse Authorities, IALA) 海上浮標制度 (Maritime Buoyage System, MBS)¹ (A區域)標準設定的航標標示位置，指示船隻如何安全通過北長洲海峽。即在淺灘西北面設置一個綠色錐形浮標，另在淺灘東南面設置一個紅色的罐形浮標及在北長洲石上建立了一座白色燈標。這些航標和航道的佈局如附圖 1 所示。

附圖 1: 現時北長洲石附近航標及航路佈局

3. 為分析北長洲石附近水域的航標設置情況，海事處曾進行內部研究，以評估水域內航標佈置是否存在改善的空間。研究結果顯示位於淺灘兩側的綠色錐形浮標和紅色罐形浮標相距約 200 米，狀如一對航道標誌。一般而言，側面標誌（即紅色及綠色浮標）通常用作標示航道兩側，容易被不熟識北長洲海峽航道走向的船員誤會為標示航道的航標，選擇從兩個浮標中間駛過。

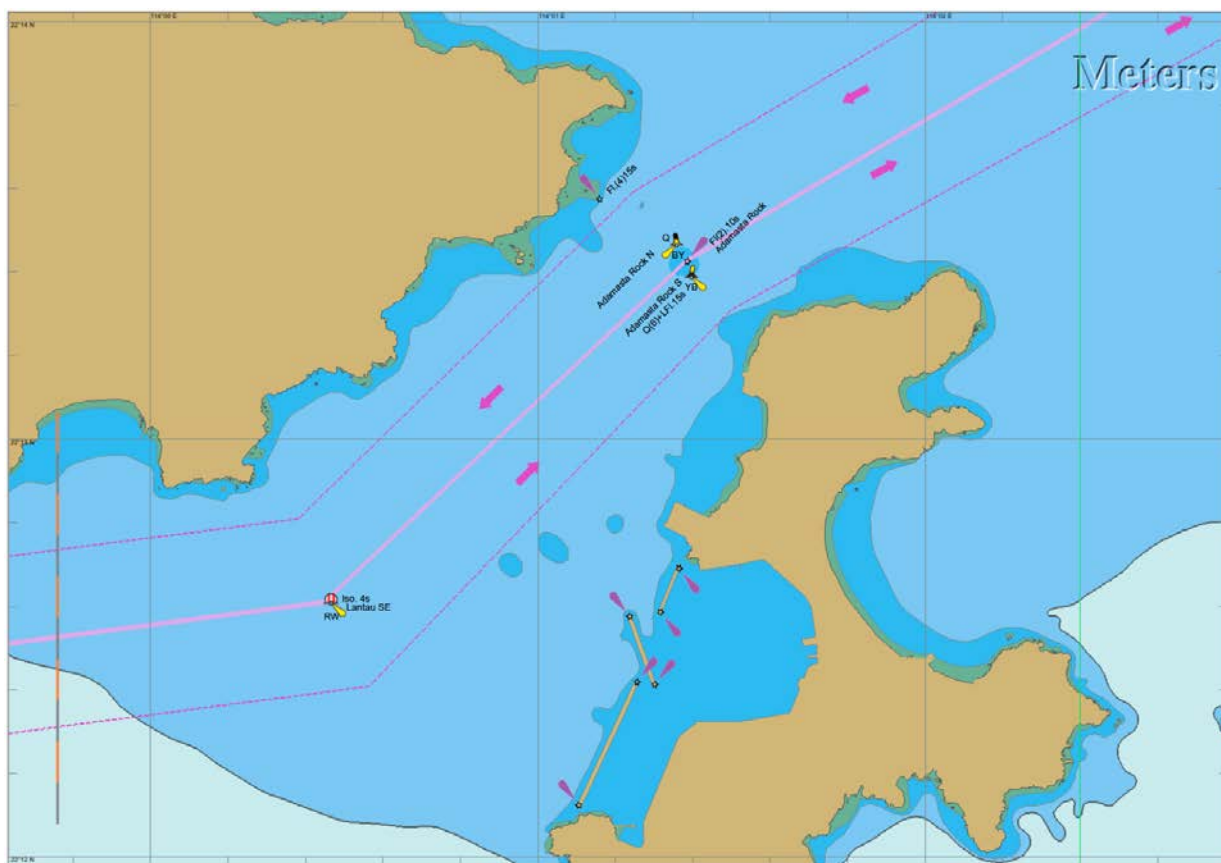
4. 綜合上述研究所得的結果，海事處建議使用兩個方位標誌²取代現時的兩個側面標誌。新的航標位置亦需稍作調整，以標示淺灘的南北兩端。即是在北長洲石淺灘的北面，WGS84 基準位置：北緯 22° 13.47' 東經 114° 01.36' 處，放置一個北方位浮標；及在北長洲石南面，WGS84 基準位置：北緯 22° 13.38' 東經 114° 01.39' 處，放置一個南方位浮標。北方位浮標的燈質為白色快閃，南方位浮標的燈質為白色 6 次聯快閃後加 1 次長閃。由於兩個方位標誌之間的距離約為 200 米，我們亦建議把北長洲石燈目標燈質改為白色 2 次聯閃及把燈標顏色改為黑色,中間有寬闊紅色橫紋。建議的航標佈局如附圖 2 所示。

附圖 2：建議的北長洲石附近航標及航路佈局

- (一) 設置兩個方位標誌於北長洲石淺灘的南北兩端，以取代現時標示北長洲石淺灘的兩個側面標誌 (如圖 2 所示)；及
- (二) 更改北長洲石燈目標燈質由白色單閃，改為白色二次聯閃，及把燈標顏色由白色改為黑色，中間有寬闊紅色橫紋。

5. 海事處訓練中心透過船隻模擬器對上述航標調整建議進行模擬測試及評估。結果顯示航標調整建議為指示船隻安全通過北長洲海峽提供更佳的佈局。
