海事工業

意外個案及安全建議

起卸木材（大樹幹）的安全

## 一名工人在一艘躉船艙內起卸木材時被一根大木壓傷右腳

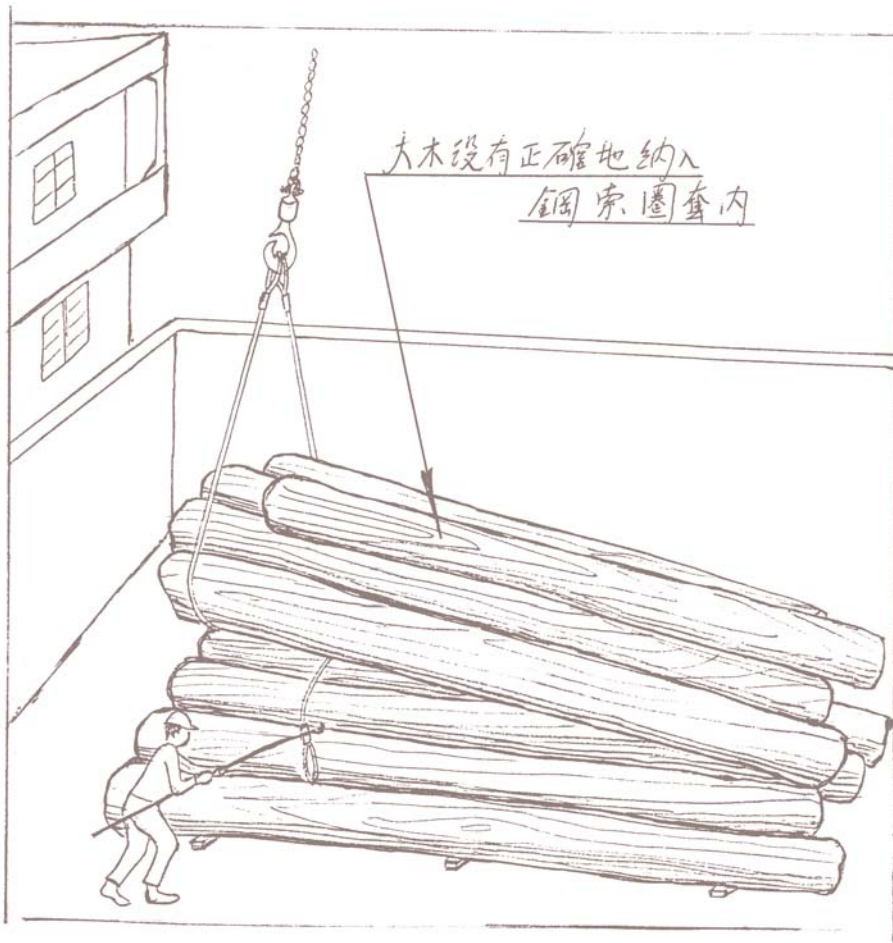
一·一 在一冬季某日早上一艘裝載木材（樹幹）的躉船停泊在屯門某木廠對開碼頭卸下木材。兩名工人在躉船艙內協助卸下木材時，其中一名工人被一根大木從一碼約五至六根剛吊起一端的大木頂部滾下，壓中右腳受傷，後由救護車送往醫院診治。

二·四 意外是在「吊頭」時發生的。當時艙內還有約半艙的大木，大木隨船的頭尾方向擺放，當用甲索吊起一碼約五、六根的大木的一端約一米時，傷者準備將一條由另一名工人從大木底部左面拋過來的乙索用長鐵枝鉤出時，位於該碼頂部的一根大木，因受躉船擺動而突然滾下，傷者無法走避，被該根大木壓着右腳。

二·五 引致意外的大木長約二十呎，重約一噸。傷者當時站在艙內尾部右邊船旁，背貼船旁鐵板，無法躲避。

三·一 該碼大木的一端被吊起（吊頭）時，由於吊起的角度及鋼索位置接近大木的末端，位於頂部的一根大木沒有正確地給鋼索套着，加上躉船擺動及吊桿位置移動的關係，引致該根大木產生不平衡現象從高處滾下。

三·二 傷者站立的位置貼近船旁，沒有足夠空間以便大木在滾下時可以逃避。

- 四·一 起卸木材，在進行「吊頭」時，應確保所有被吊頭鋼索吊起的大木已納入鋼索圈套之內，以防滑出。
- 四·二 艙內工作人員在可能範圍內應站於有足夠躲避空間的地方工作。
