海事工業
意外個案及安全建議
第三十八輯

艙梯裝設在卷鐵貨面 工人誤踏陷阱墮下亡

Safety Pamphlet No. 38

'A false step on cargo stacks cost a lighterman his life. As the worker moved towards a hatch ladder standing on metal coils in a cargo hold, he slipped and fell to his death.'

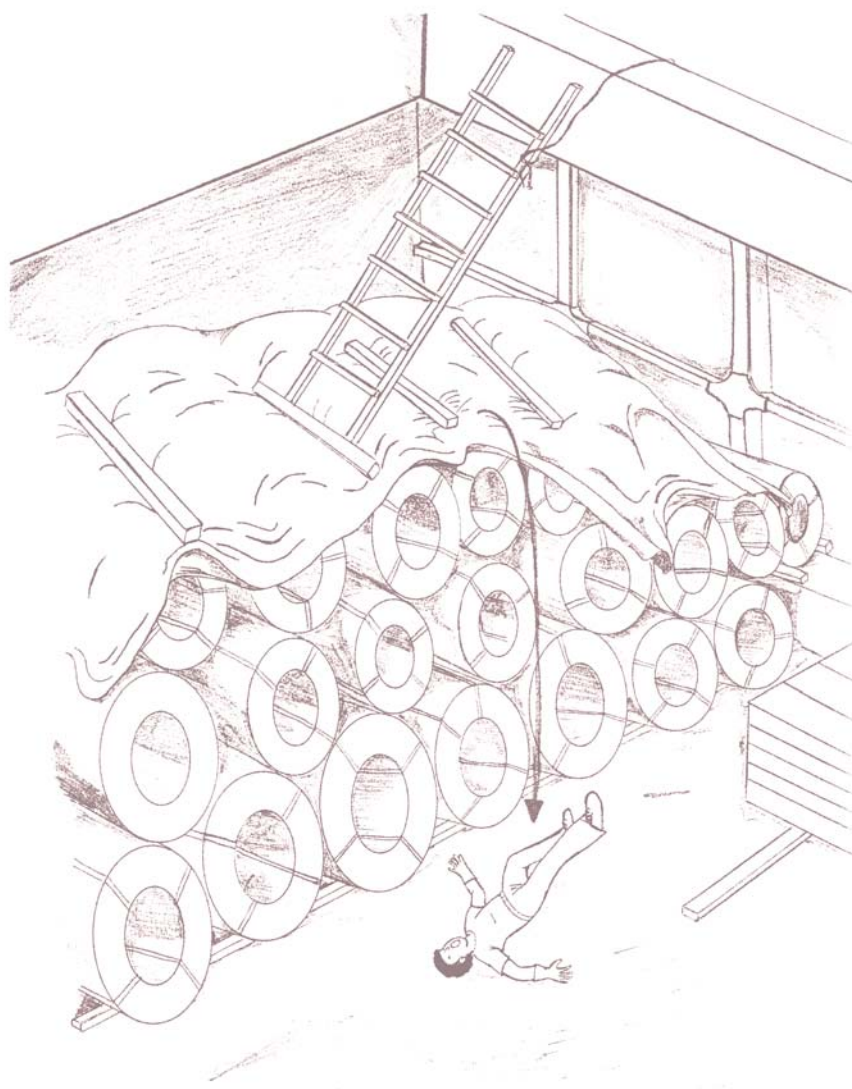
六
附圖

三·三 肇事躉船的貨艙存放著一批重型卷裝鐵片，為數約八十件，呎碼不一，分兩組疊放在貨艙前後兩端。卷鐵蓋上防水尼龍布，以保護貨物。

三·四 上落貨艙的木梯設置在卷鐵上，木梯上端以繩子固定，連接貨物頂部至艙口圍板。

三·五 木梯佔據了卷鐵部分空間，工人上落貨艙時，必須在卷鐵邊旁跨行。可供走動的地方十分狹窄，只得二十多厘米。

三·六 卷鐵高低不一而不平均地排放著，加上以不透明的防水尼龍布覆蓋著，把凹凸和邊緣的位置都遮蓋起來。

三·七 尼龍布更突出卷鐵以外，所以突出的尼龍布是沒有承托的。工人在卷鐵面上跨行時，看不見尼龍布下面的空位。

三·八 這宗致命意外的成因，估計是該名躉船工人在卷鐵面上跨行時，誤踏沒有承托的尼龍布，因而失去平衡，墮下艙底。

- 五·一 艙梯應穩固地裝設在平坦而暢通無阻的地方，作為上落貨艙之用。
- 五·二 不規則而又被遮蓋著的貨物會造成隱藏的陷阱，不宜作為通道。
- 五·三 高架通道應加設圍欄或張結救生網，以防有人墮下。
- 五·四 船上工作人員必須佩戴安全帽。
