海事工業
意外個案及安全建議
第四十一輯

強求一次起卸兩個貨櫃
在移動貨櫃時引致意外

香港特別行政區政府海事處

Safety Pamphlet No. 41

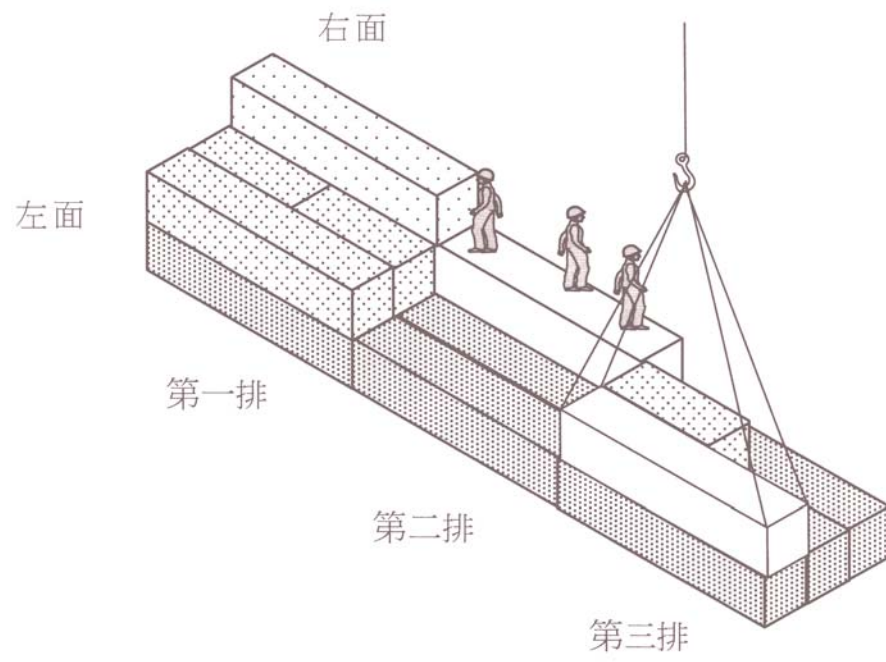
插圖

- 2.1 一艘中國內河船抵達屯門辦理入境和檢疫手續之後，便駛往內河碼頭及青衣島起卸空貨櫃（吉櫃）。其後在青衣島西面靠泊貨櫃場碼頭旁邊的一艘躉船。利用躉船的吊桿把內河船艙內的吉櫃吊運到岸上。
- 2.2 每次（碼）吊運兩個貨櫃，三次起卸共吊運了六個貨櫃上岸。餘下的貨櫃便如插圖所見。
- 2.3 下一碼起卸的兩個貨櫃，一個在第三排左面的二層，而另一個則在第二排右面的二層。躉船的吊桿操作員（機手）把吊桿擺到第三排左面那個貨櫃的上空，便放下四條鈎索；船員把其中兩條掛在該貨櫃的對角之後，貨櫃便被吊起來。
- 2.4 機手把這個貨櫃移往第二排中間位置，讓船員可以把餘下的兩條鈎索掛於第二排右面的貨櫃，那麼一碼便可以起卸兩個貨櫃。
- 2.5 事發前，三名船員站在第二排右面的第二層貨櫃上，預備扶正放下來的貨櫃及掛鈎於他們站在的貨櫃。他們發覺移動中的貨櫃吊至高過二層的貨櫃頂，及突然盪向他們。一名船員走避不及，被貨櫃撞倒及壓向第一排右面一棟三層高的貨櫃。

- 3.1 業內工友普遍認為，一碼起卸兩個吉櫃(俗稱吊仔櫃)可以提高效率及減低貨櫃吊運時的擺動幅度。到了起卸第二排右面的二層櫃和第三排左面二層櫃的時候，工人通常也不會逐一吊運，而寧願移動第三排左面二層櫃到第二排右面的二層櫃的旁邊，務求一碼可以起卸兩個貨櫃。
- 3.2 由於第三排中間二層有一個貨櫃的緣故，移動第三排左面二層的貨櫃便需要把該貨櫃吊至高過二層的貨櫃，但是貨櫃並沒有吊至高過二層櫃上的船員，當船隻搖晃和擺動吊桿時，移動中的貨櫃便盪向站在第二排右面的二層貨櫃上面的船員。
- 3.3 三名船員站在一個貨櫃上，前面更有一棟三層高的貨櫃阻礙逃走，是一個沒有足夠工作空間或難以走避貨櫃或吊鈎的危險位置。

- 4.1 船員不應在沒有足夠工作空間或難以走避貨櫃或吊鈎的地方停留。在這個案的貨櫃堆疊情況下，船員可以站在第一排的貨櫃頂上或甲板面右舷行人路，待吊運的貨櫃放下及停定後，才上前扶正貨櫃或掛鈎。
- 4.2 按照《船上貨櫃處理安全工作指南》的建議。工人可在貨櫃頂部安全停留的最低安全面積，應相等於旁邊同一層被吊運的貨櫃相同大小的三個貨櫃並靠的面積。
- 4.3 應該首先卸去第三排左面二層的貨櫃，然後再起卸第二排右面的二層貨櫃。切勿因強求一碼起卸兩個貨櫃而在內河船或躉船的狹小的貨艙內移動貨櫃。
